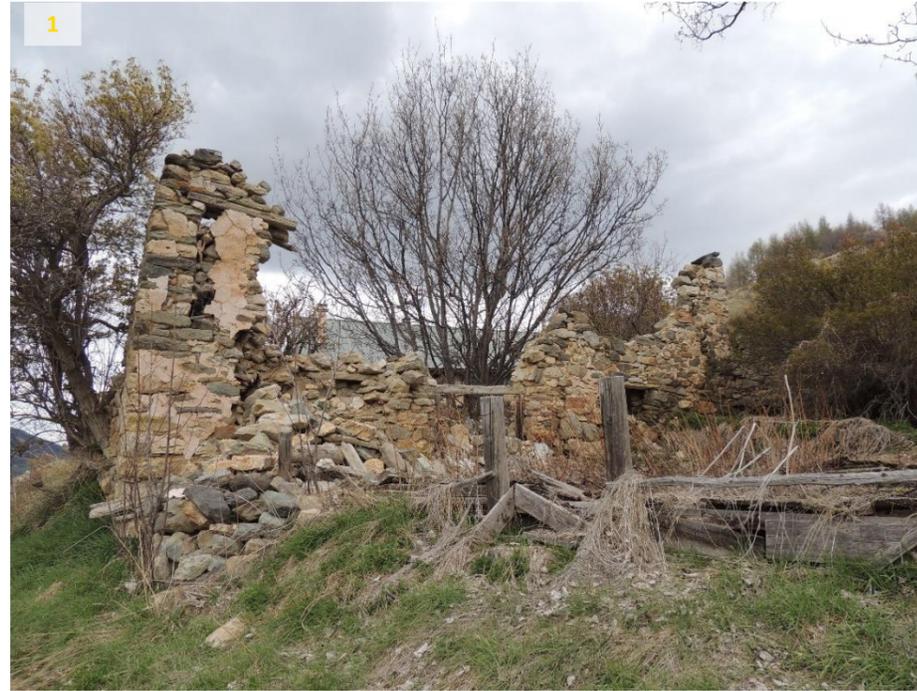
Ouvertures : Les 2 ouvertures encore discernables sur la façade sud sont surmontées d'un linteau en bois, avec cadre dormant en bois pour l'une d'elle (photo 1).

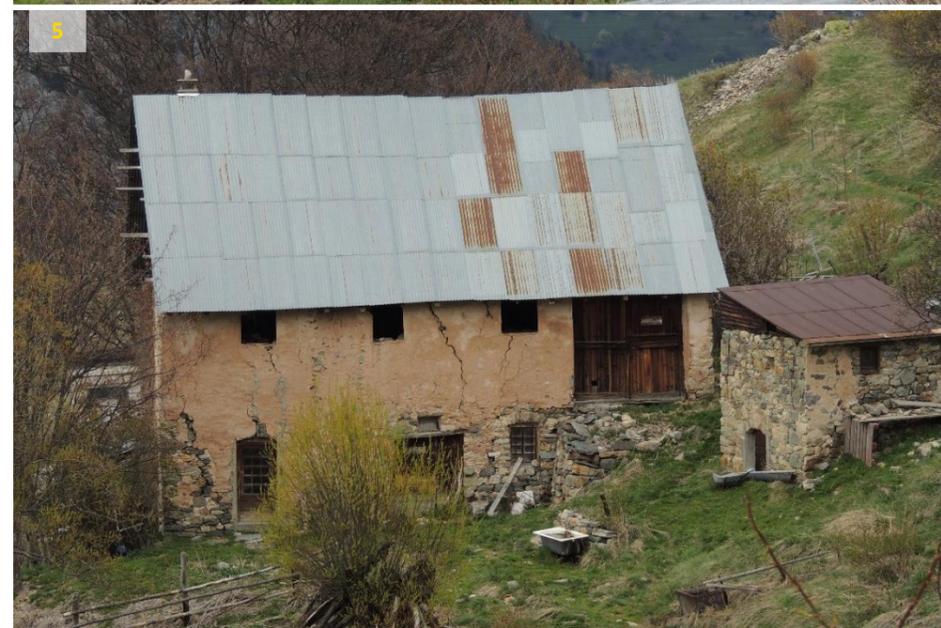
Etat général : Mauvais
Toiture : Bon
Façades : Nombreuses fissures

Façades : Bâtiment principal : en maçonnerie de pierres talochées au mortier de plâtre rose, sauf sur le pignon amont. Crépi presque entièrement disparu en façade N-O. Réparation du parement intérieur en parpaings en façade S-O (photo 6). Bardage en couenneaux pour fermer les triangles sous-toit des pignons. Annexe au nord : maçonnerie en parpaings de ciment.

Modifications apportées : Colmatages, réparations et extensions en ciment.
