**Evaluation et cartographie des aléas
mouvements de terrain liés à la
présence de carrières souterraines
sur la commune de Taillefontaine (02)**

Rapport final

BRGM/RP-70425-FR

Novembre 2020

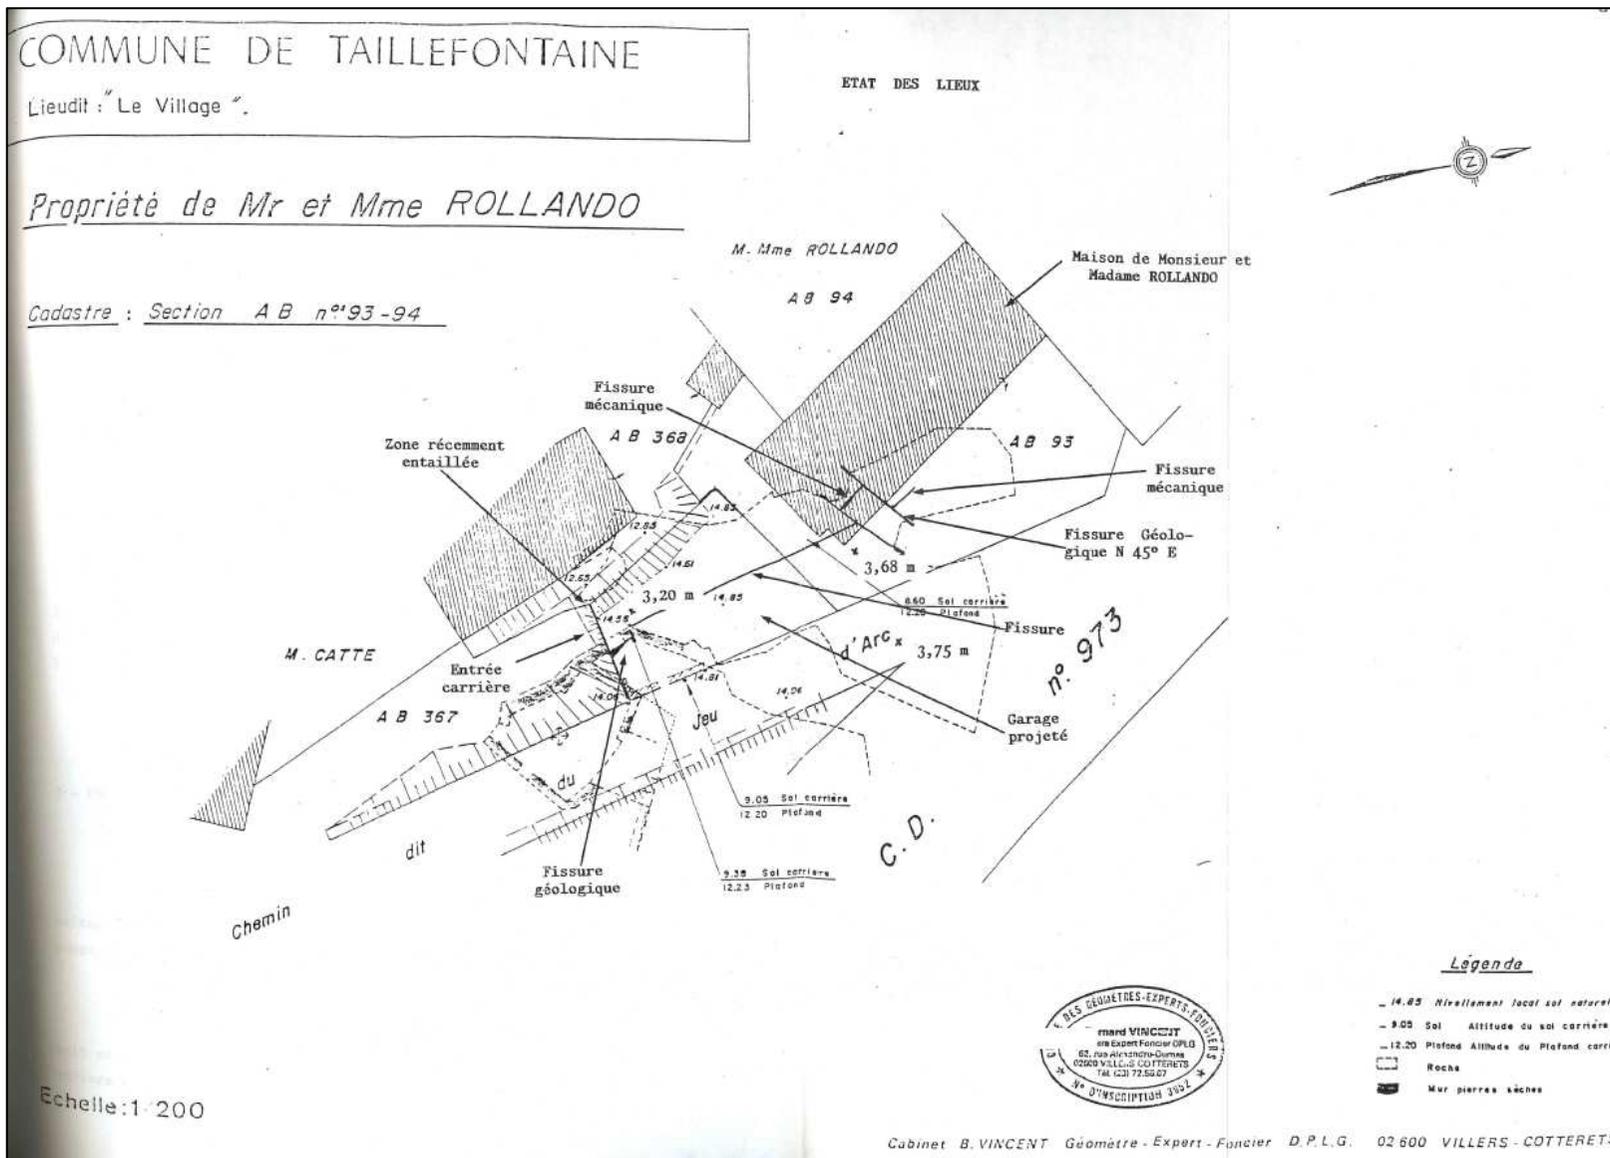
- En souterrain (Illustration 3) : « *Au toit, aucun décollement de blocs n'est visible (ancien ou récent) [...]. Quelques fissures sont visibles, principalement à l'aplomb de la maison : fissure géologique de direction N 45° E, ouverte d'environ 5 mm, recoupée par des fissures mécaniques (cette fissure affecte également les piédroits). La hauteur de la carrière a été mesurée à divers endroits : elle varie de 3,20 m à l'entrée à 3,56-3,75 m dans le fond. Le sol est constitué de remblais d'épaisseur inconnue. Sur les parois on distingue nettement 2 bancs de calcaire massif (un de 1,50 m à la base surmonté d'un second de 2,20 m environ, séparé du précédent par un mince lit marneux de l'ordre du cm). [...] Il est à noter que cette zone [l'entrée] paraît plus fragile [...]. [...] aucune chute ne s'est jamais produite (cela confirme d'ailleurs l'état du toit)* ».

Illustration 3 – Observations réalisées en souterrain au niveau de la cavité PICAW0020017 (Extrait de la note technique de Mouron R., 1987)

A l'issue de ce diagnostic, le BRGM recommandait « *de surveiller périodiquement l'état du toit et de faire intervenir un bureau d'études spécialisé si des fissures nouvelles apparaissaient ou si l'on observait des chutes de blocs* ».

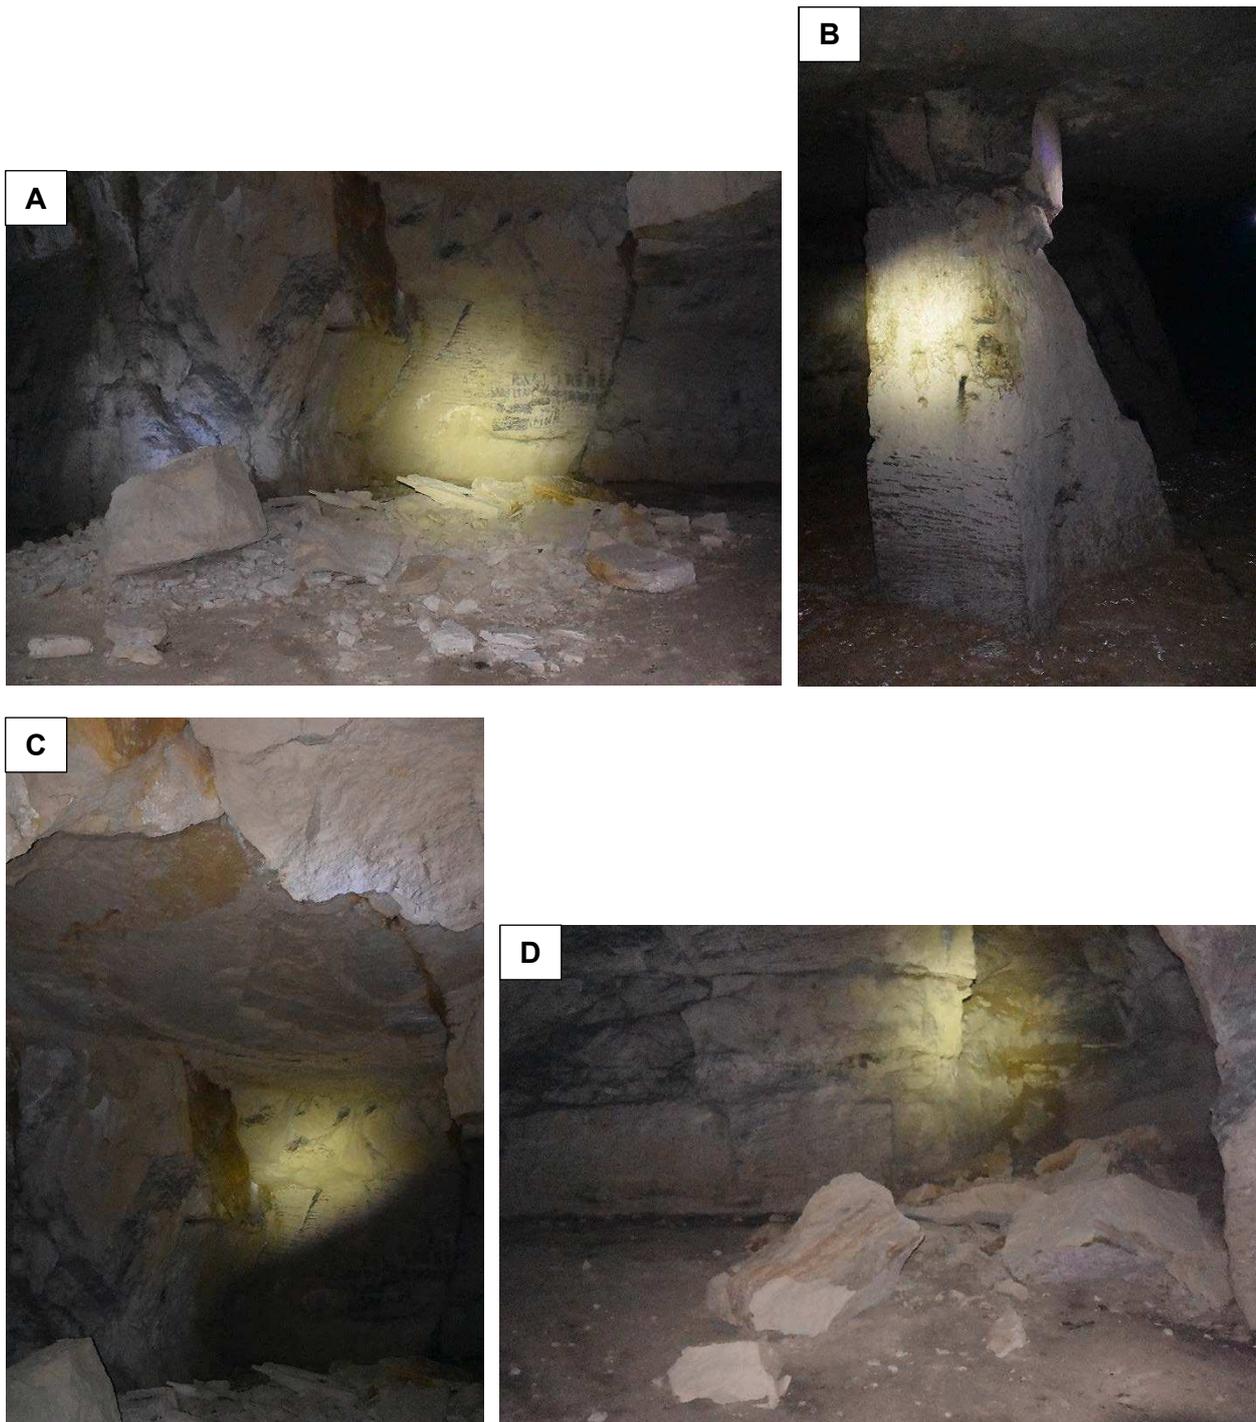
- De la fracturation affectant le toit et les piliers ;
- Des remontées de fontis et chutes de toit, en particulier dans le secteur Sud-Ouest de la carrière ;
- Des manifestations karstiques dans la partie Sud-Est de la carrière, principalement sous forme de fractures ouvertes (parfois de plusieurs dizaines de centimètres et remplies de matériaux argileux), de conduits et d'infiltrations d'eau ;
- Des phénomènes plus ponctuels tels que des blocs au sol ou des blocs menaçant, des décollement d'écailles au toit ou dans les piliers.

Illustration 12 – Planche photographique présentant quelques phénomènes observés dans la cavité n°7 : chute de toit récente (A), pilier fracturé (B) et décollement de toit (C) avec blocs au sol issus d'une chute de toit récente (D) (source BRGM)

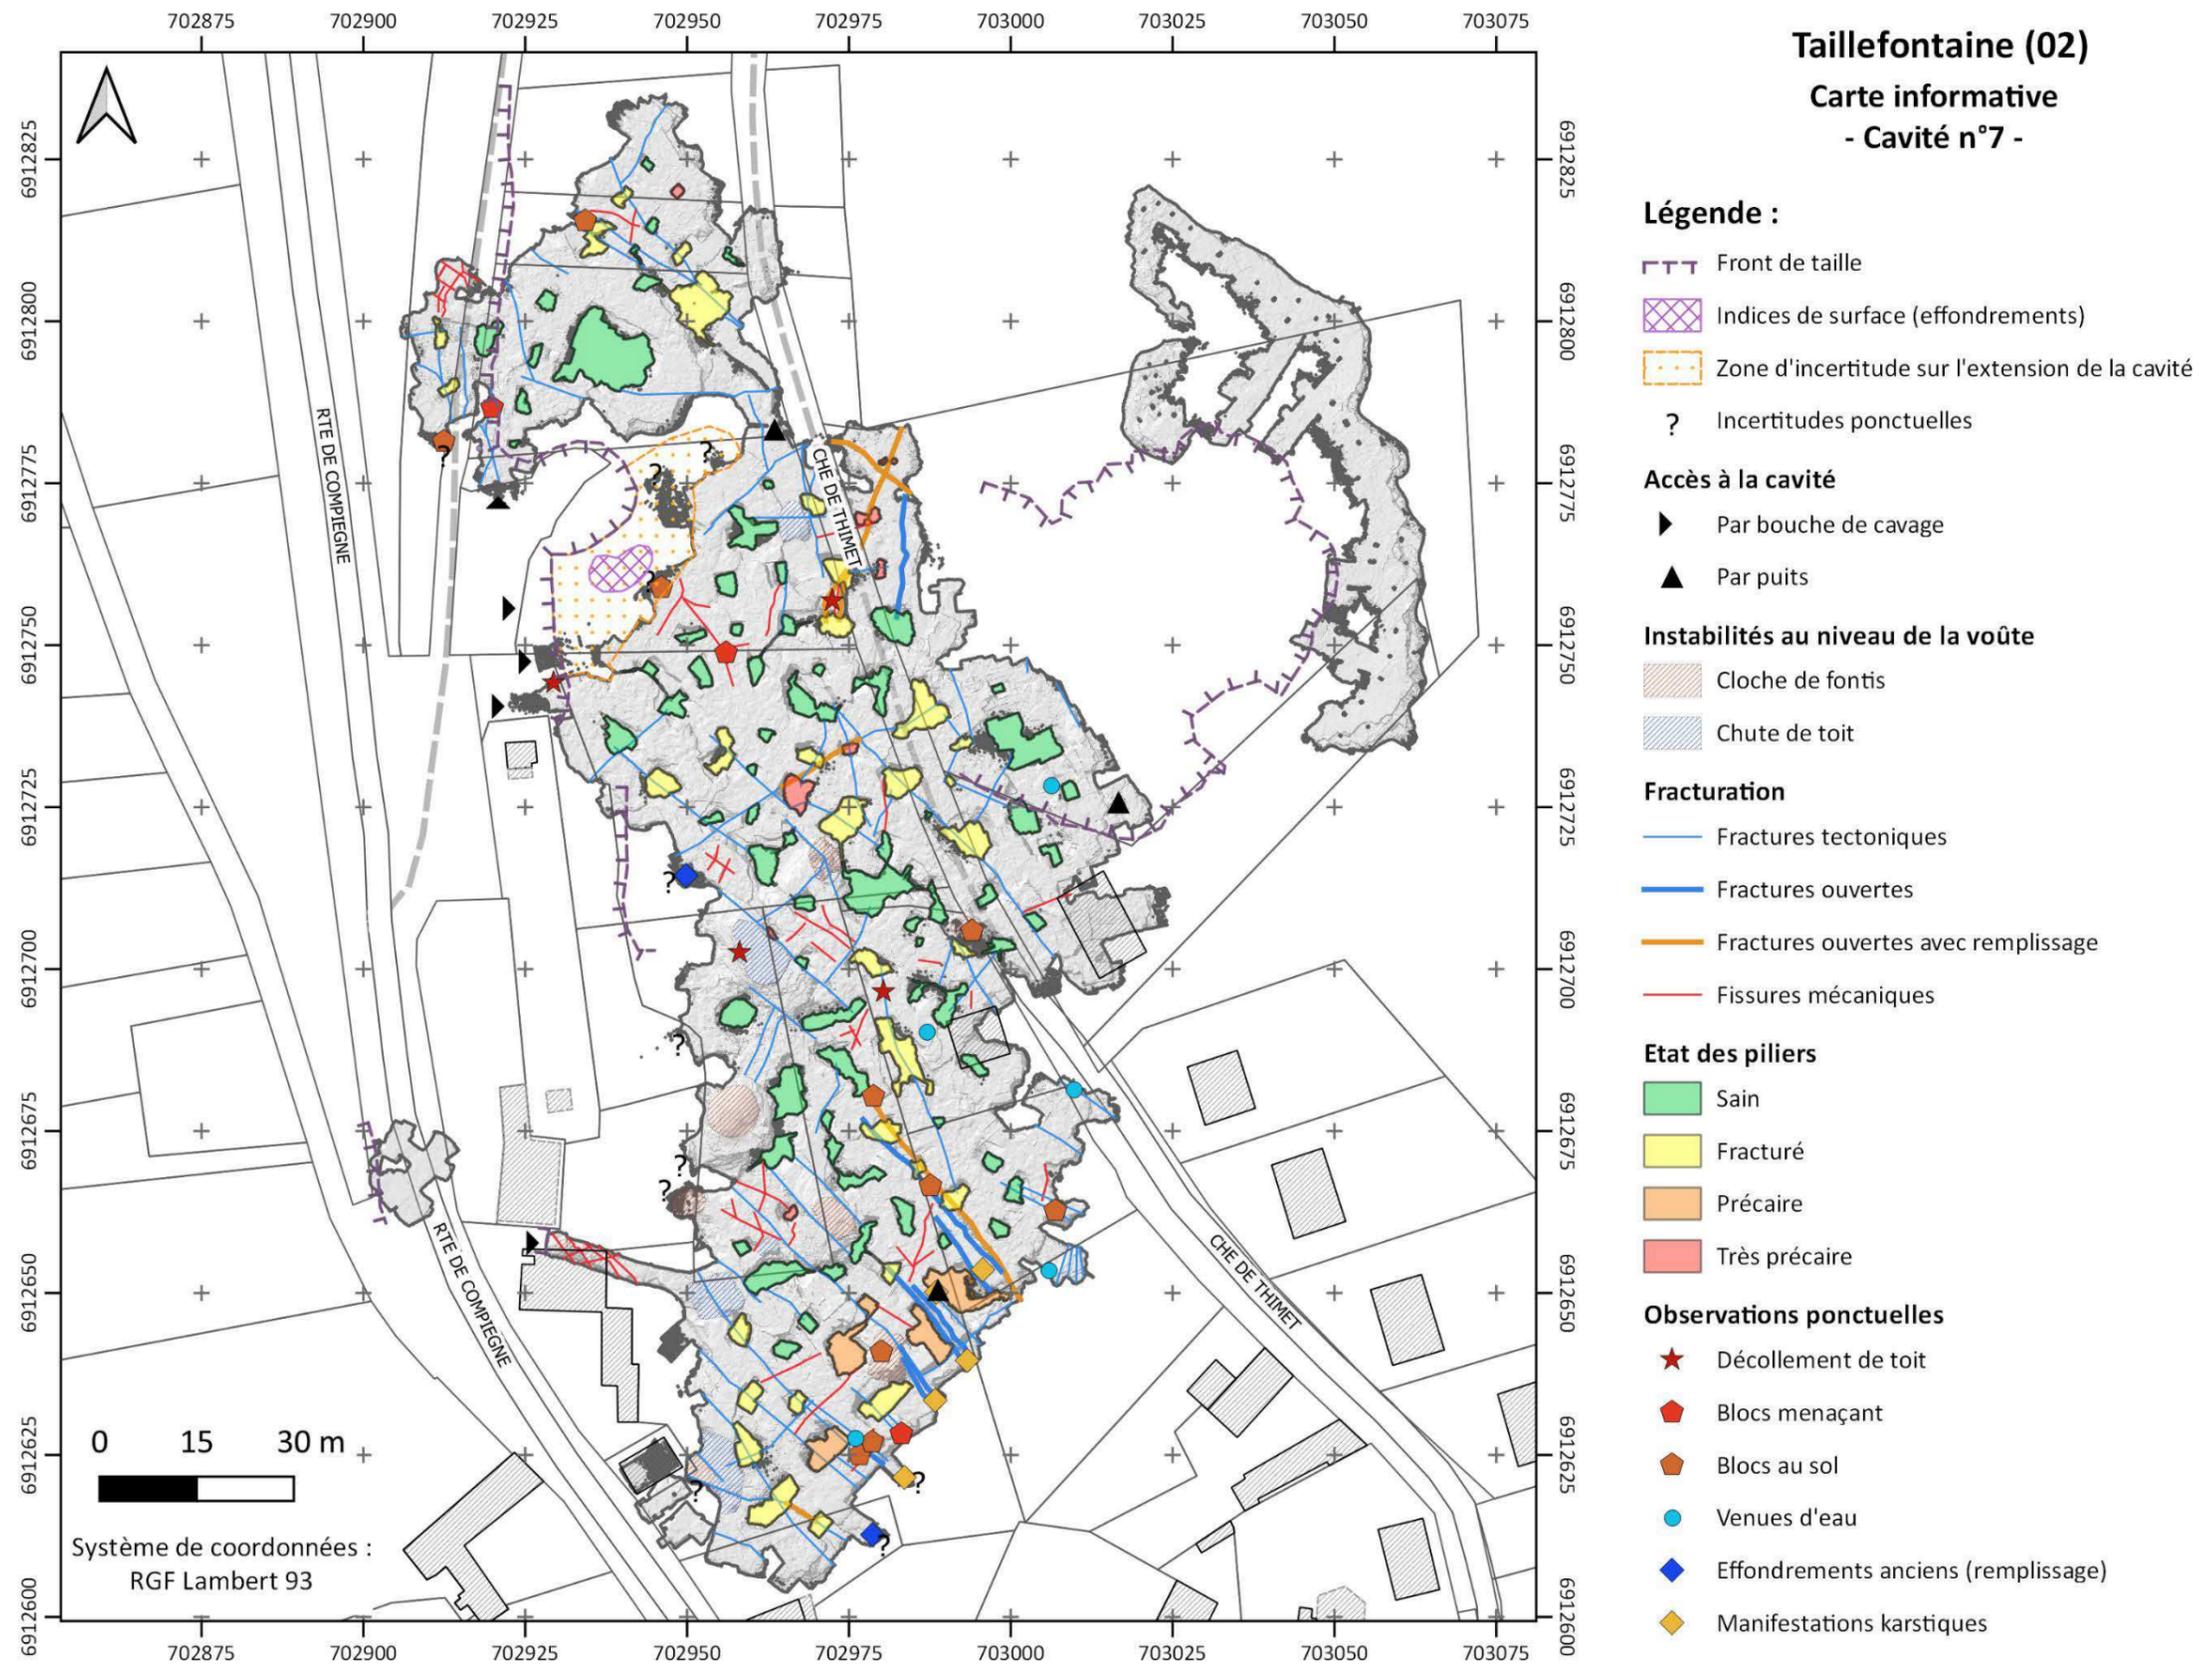
Illustration 13 – Carte informative sur les observations réalisées en fond et en surface en octobre 2019 sur la carrière n°7

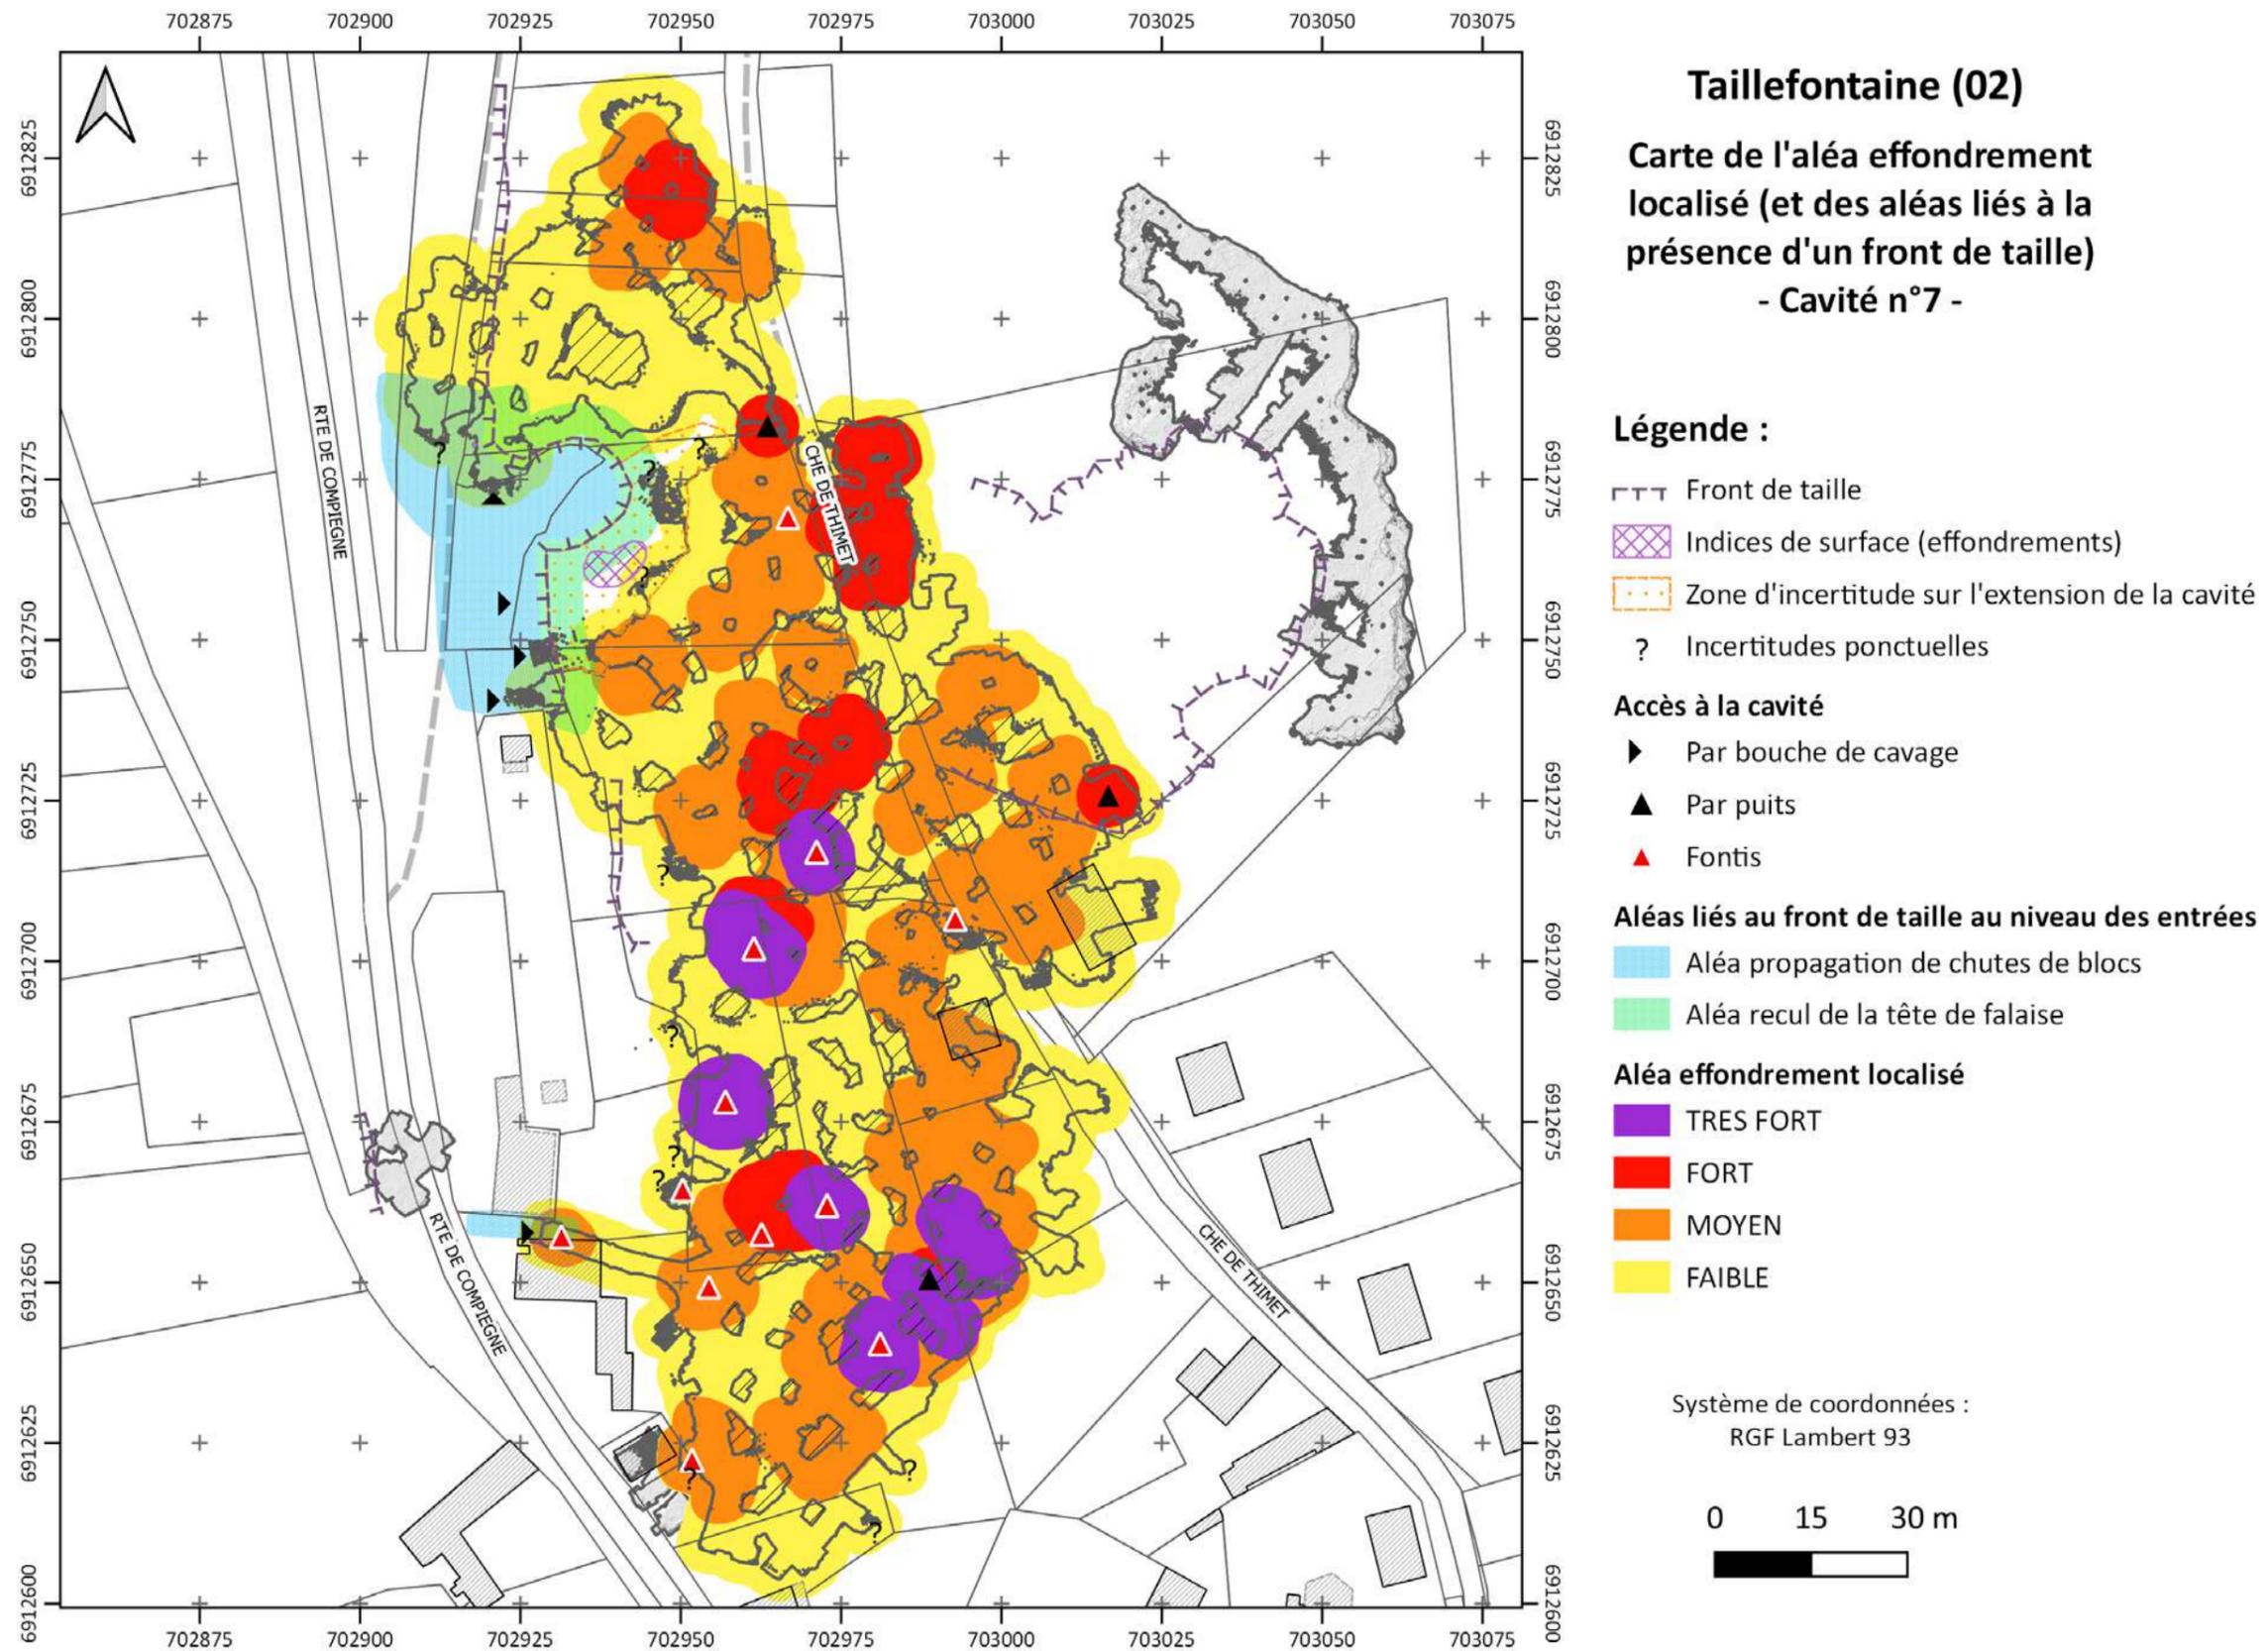
Illustration 16 – Cartographie de l'aléa effondrement localisé (et des aléas liés à la présence d'un front de taille) sur la carrière n°7

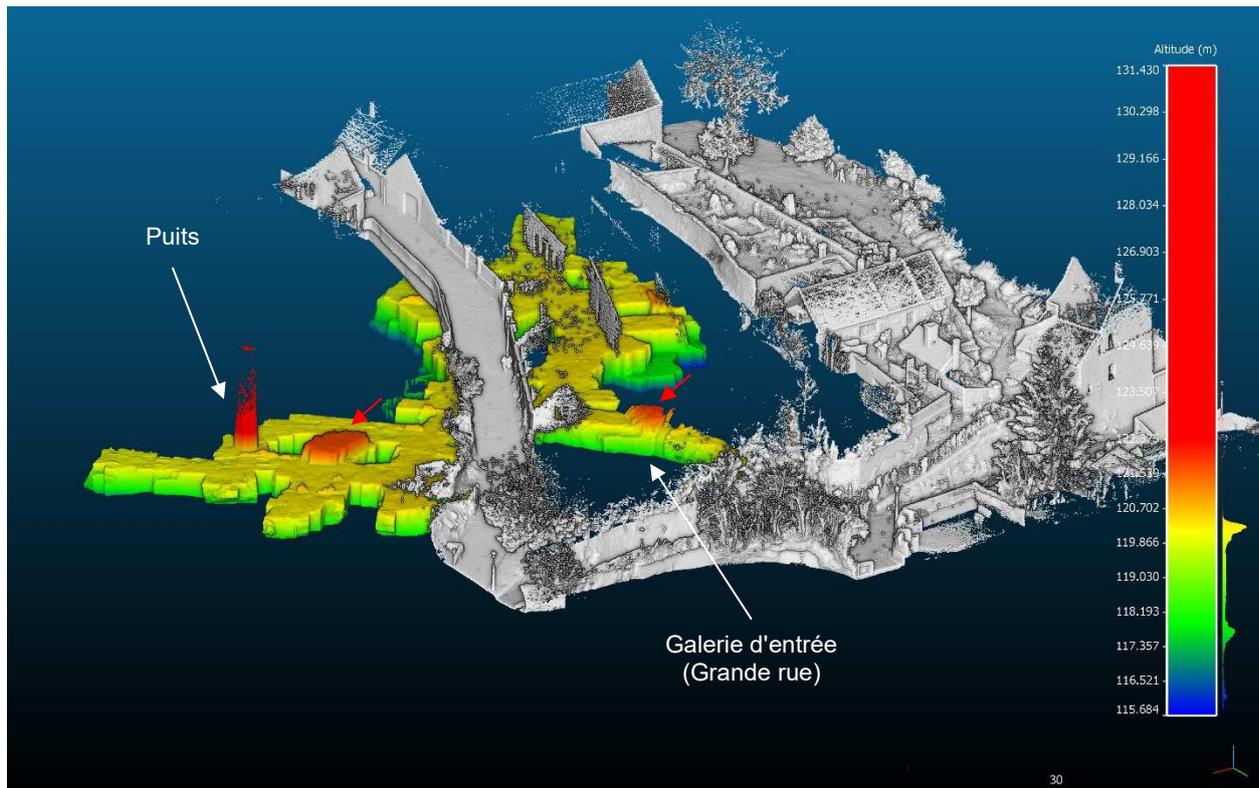
Illustration 18 – Vue 3D générale de la cavité PICAW0020016 (cavité n°23) (code couleur : profondeur des ouvrages souterrains – rouge/orange : faible profondeur, vert/bleu : profondeur plus importante ; flèche rouges : montées de voûte notables)

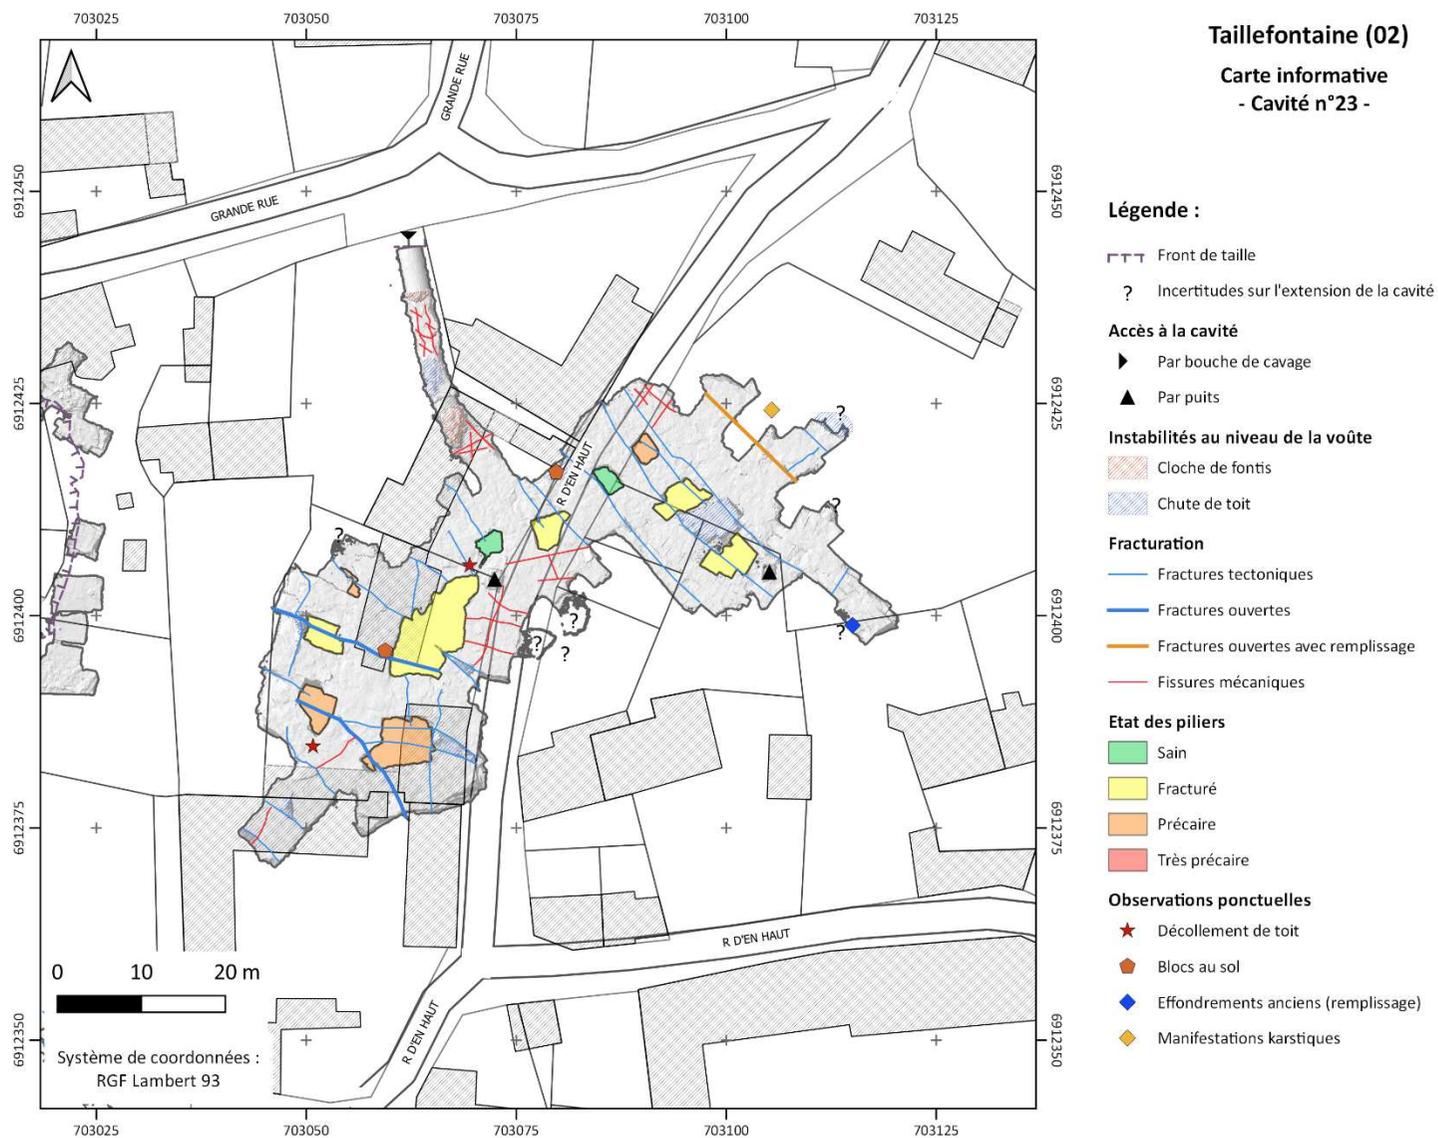
Illustration 19 – Carte informative sur les observations réalisées en fond et en surface en octobre 2019 sur la carrière n°23

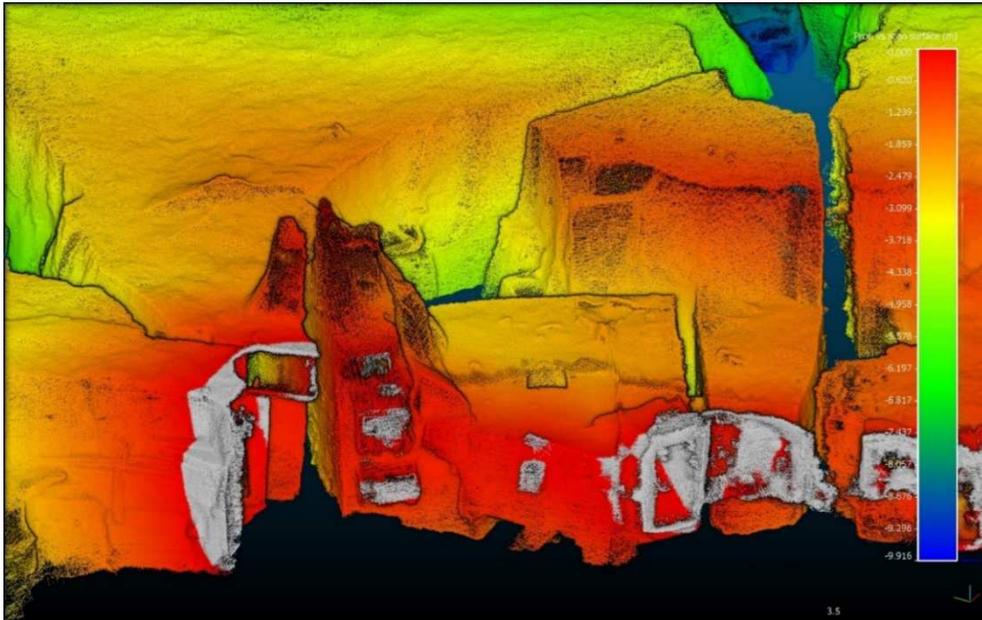
- De la fracturation (régionale et mécanique) affectant le toit ;
- Quelques remontées de fontis et chutes de toit, en particulier au niveau de l'entrée (Illustration 26) et dans le secteur Est (cône d'éboulis, remontées de toit, soutènement à l'aide de poteaux en béton).

Illustration 26 – Remontées de fontis au niveau de l'entrée principale de la cavité n°4-5-15 (code couleur : profondeur des ouvrages souterrains – rouge/orange : faible profondeur, vert/bleu : profondeur plus importante)

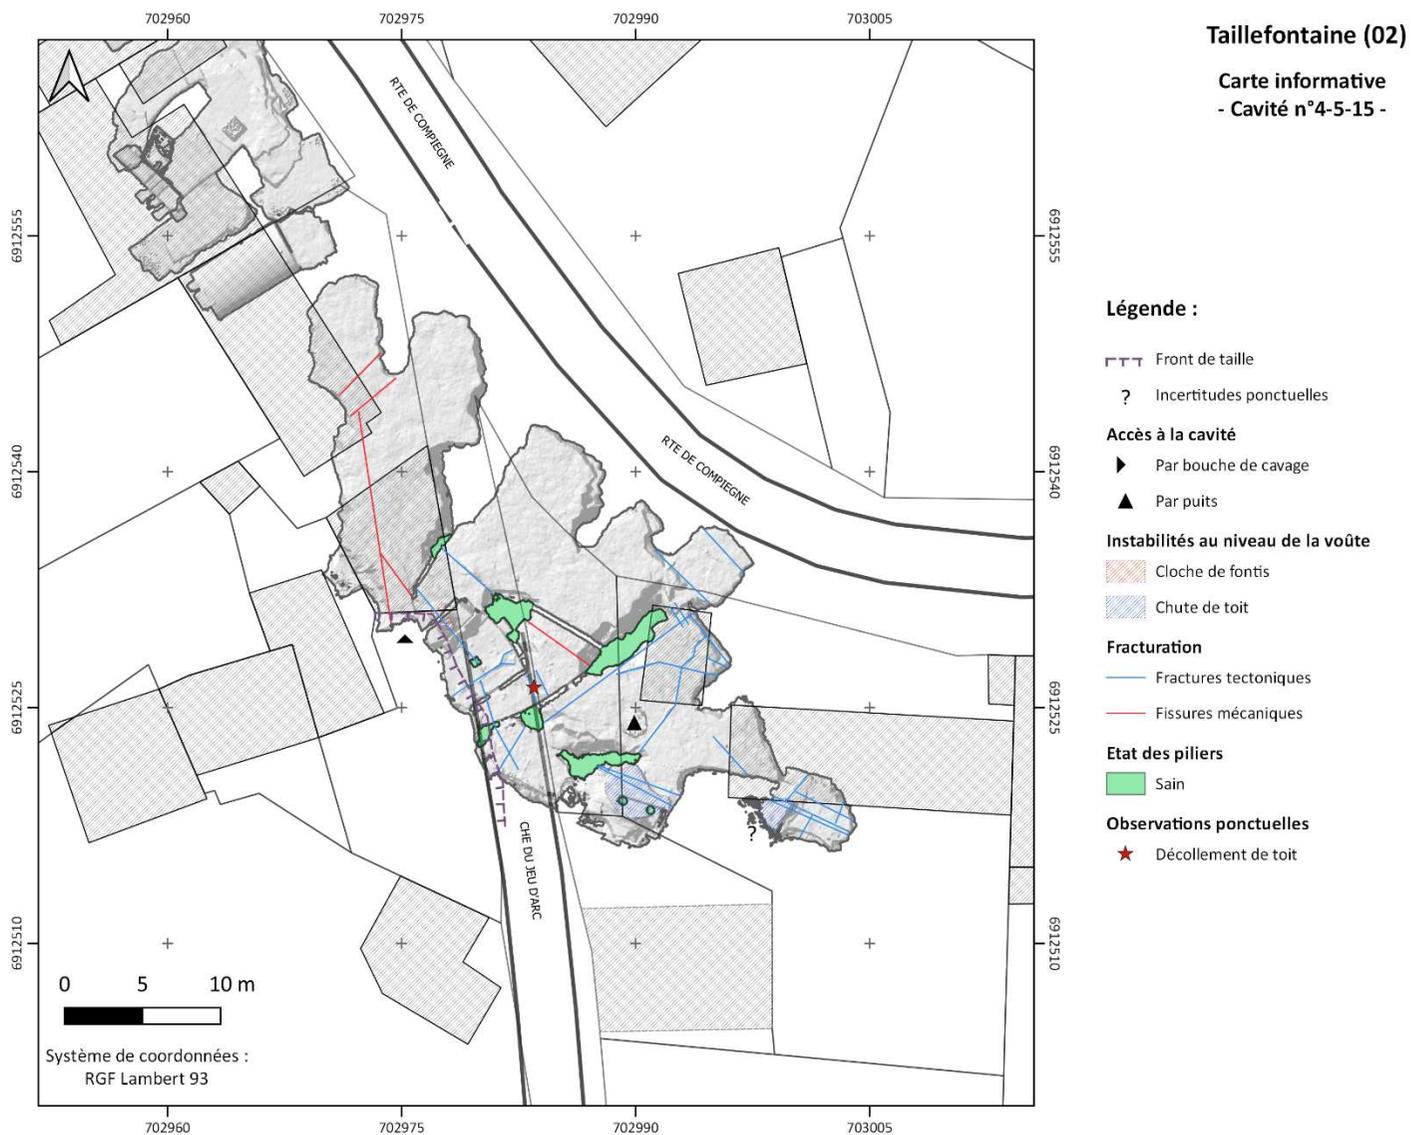
Illustration 27 – Carte informative sur les observations réalisées en fond et en surface en octobre 2019 sur la carrière n°4-5-15

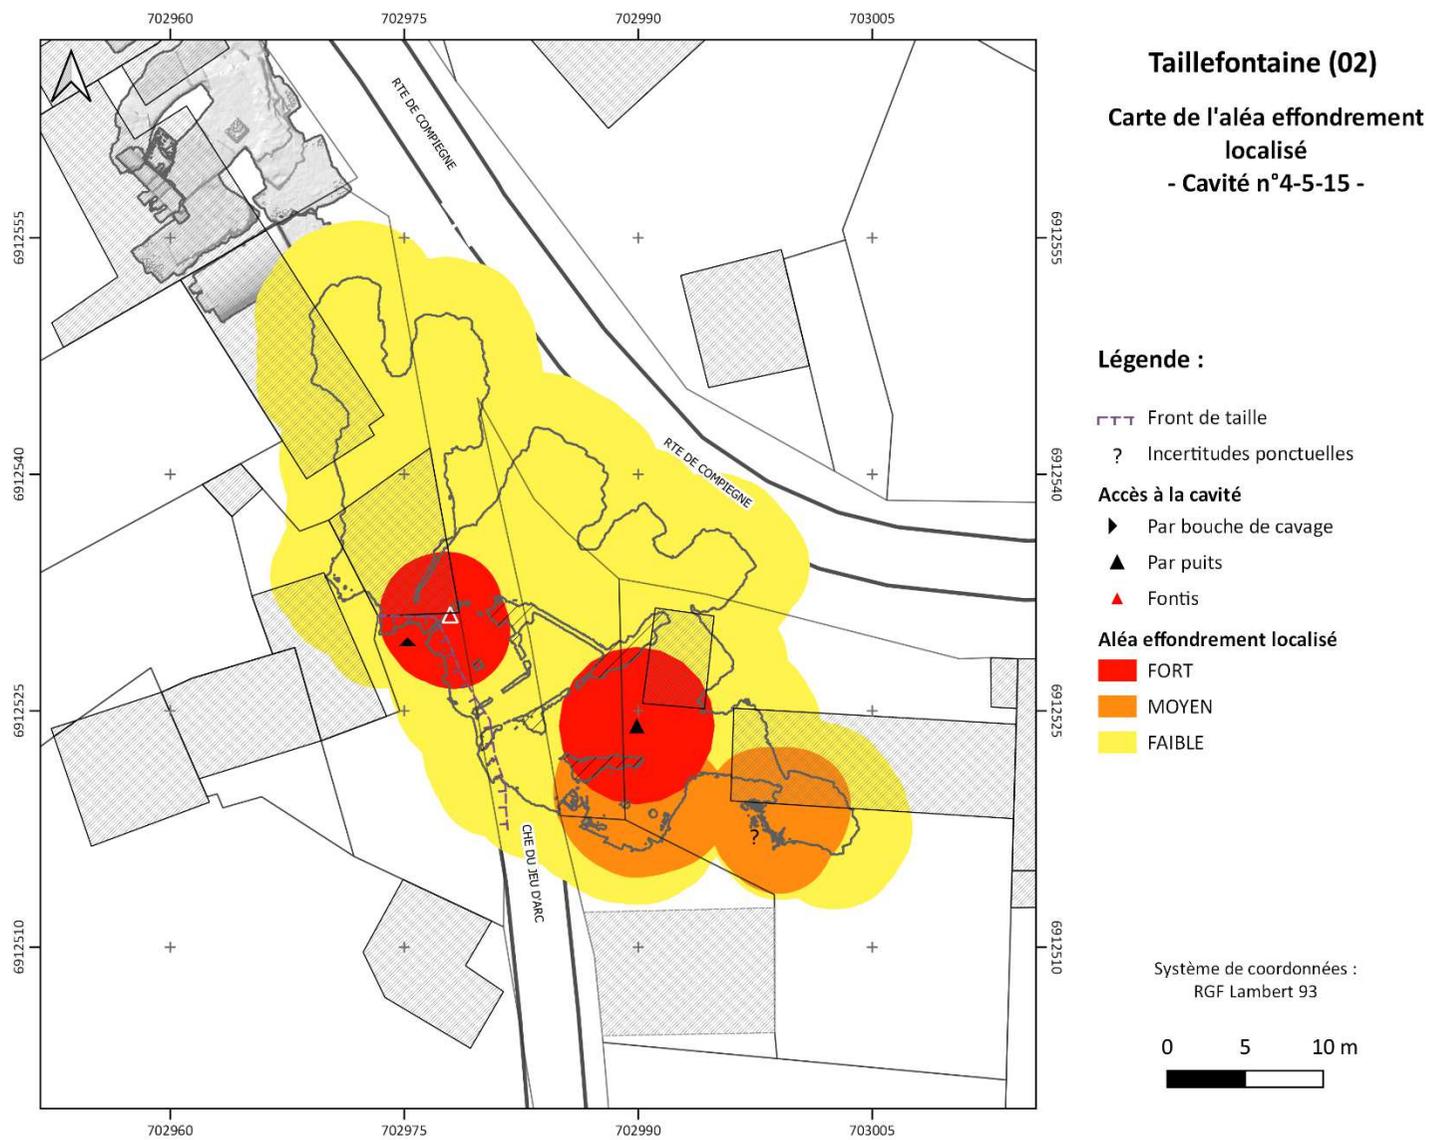
Illustration 29 – Cartographie de l'aléa effondrement localisé sur la carrière n°4-5-15

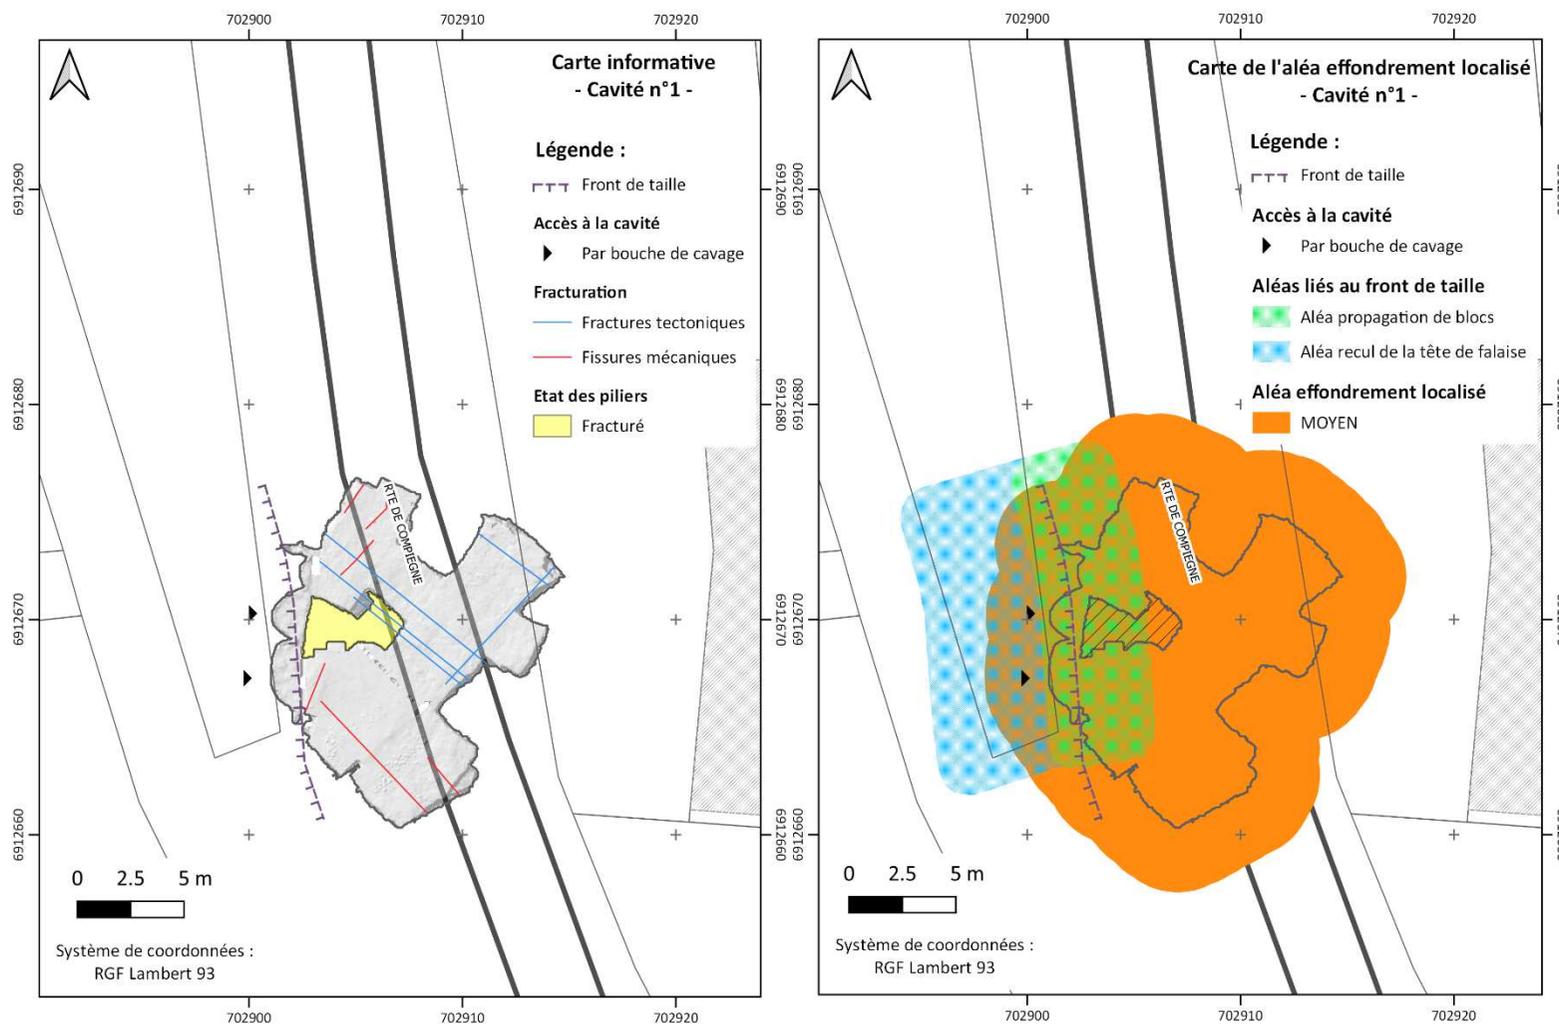
Illustration 32 – Carte informative sur les observations réalisées en fond et en surface en octobre 2019 (à gauche) et cartographie de l'aléa effondrement localisé (à droite) sur la carrière n°1

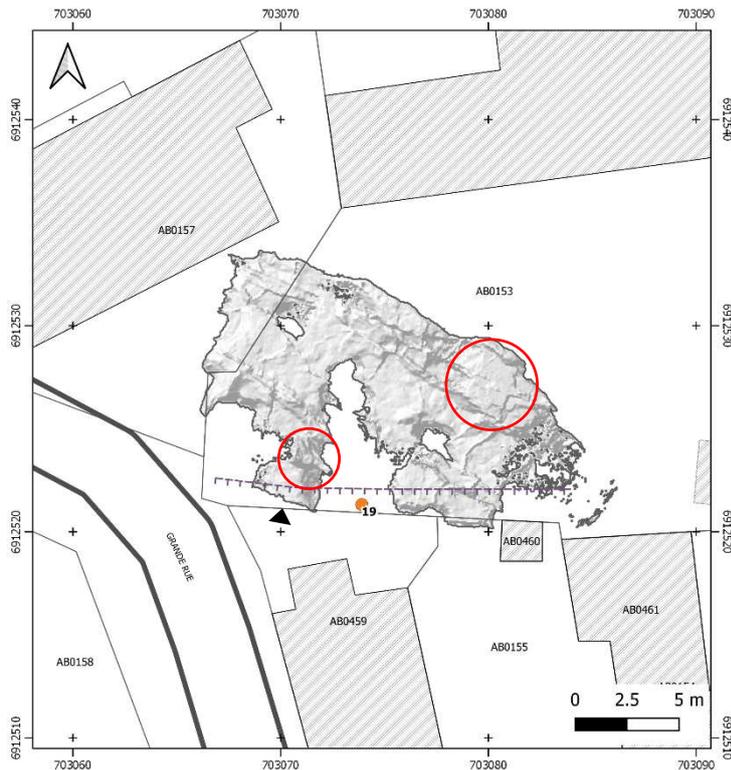
Cette cavité de petites dimensions (130 m², extension maximale de 18 m, hauteur moyenne de vide d'1 m) présente un mauvais état de stabilité. Elle se situe sous deux parcelles (AB0157 et AB0153), à proximité d'une habitation et sous-cave en partie un jardin-terrasse (Illustration 34).

Illustration 34 – Emprise de la cavité n°19 (ombrage au niveau du toit ; cercles rouges : remontées de fontis)

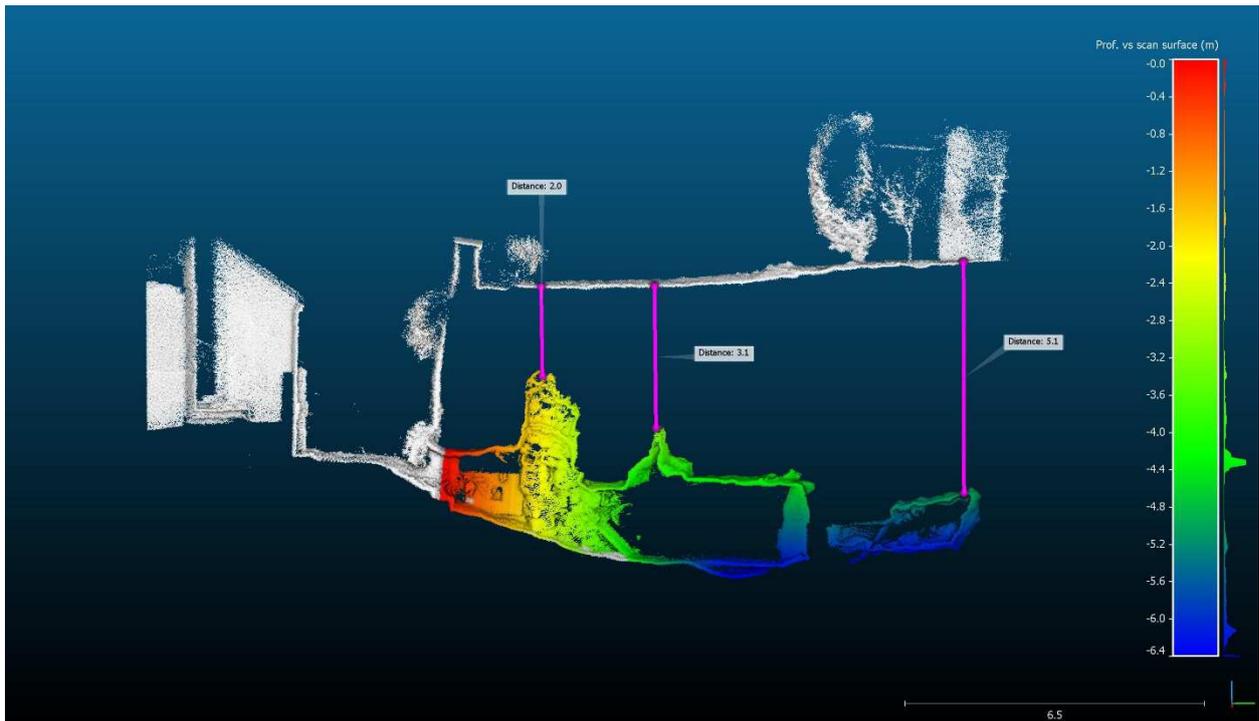
Illustration 36 – Vue en coupe Nord-Sud de la cavité n°19 (deux remontées de fontis observées dont une à travers une fracture ouverte ; code couleur : profondeur des ouvrages souterrains – rouge/orange : faible profondeur, vert/bleu : profondeur plus importante)

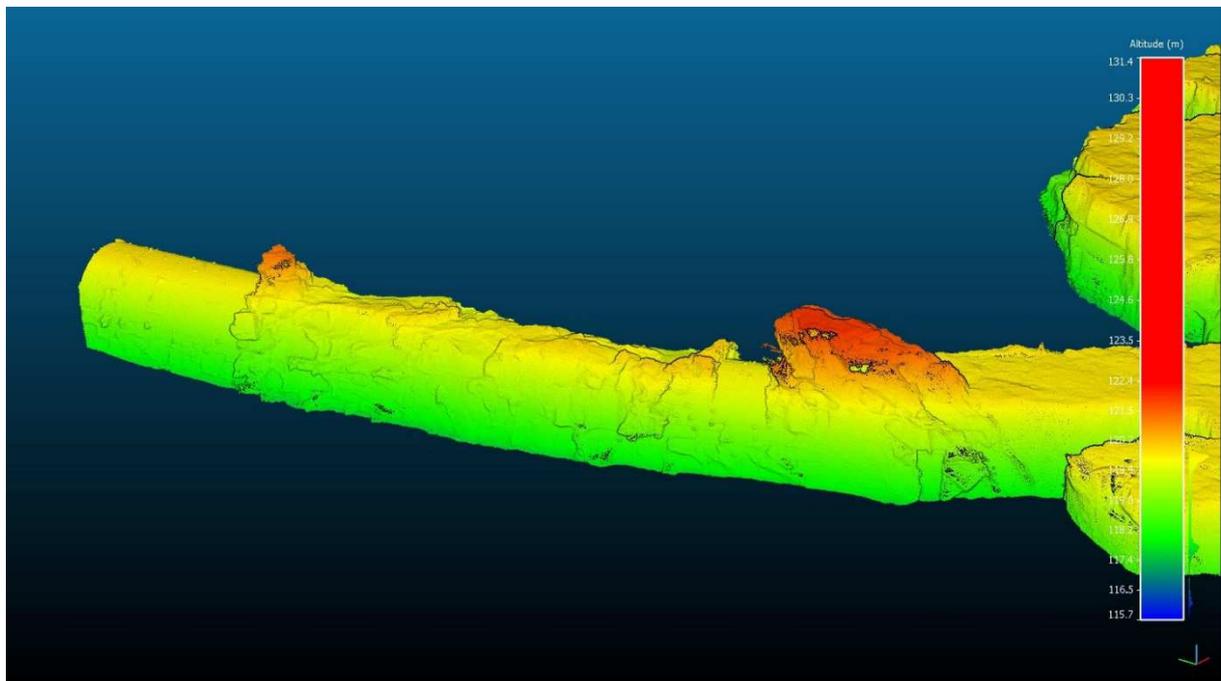
La figure montre au premier plan un puits d'accès vide dont le diamètre est d' 1,4 m. On constate également l'existence de quelques fractures affectant le toit.
