**Evaluation et cartographie des aléas
mouvements de terrain liés à la
présence de carrières souterraines
sur la commune de Taillefontaine (02)**

Rapport final

BRGM/RP-70425-FR

Novembre 2020

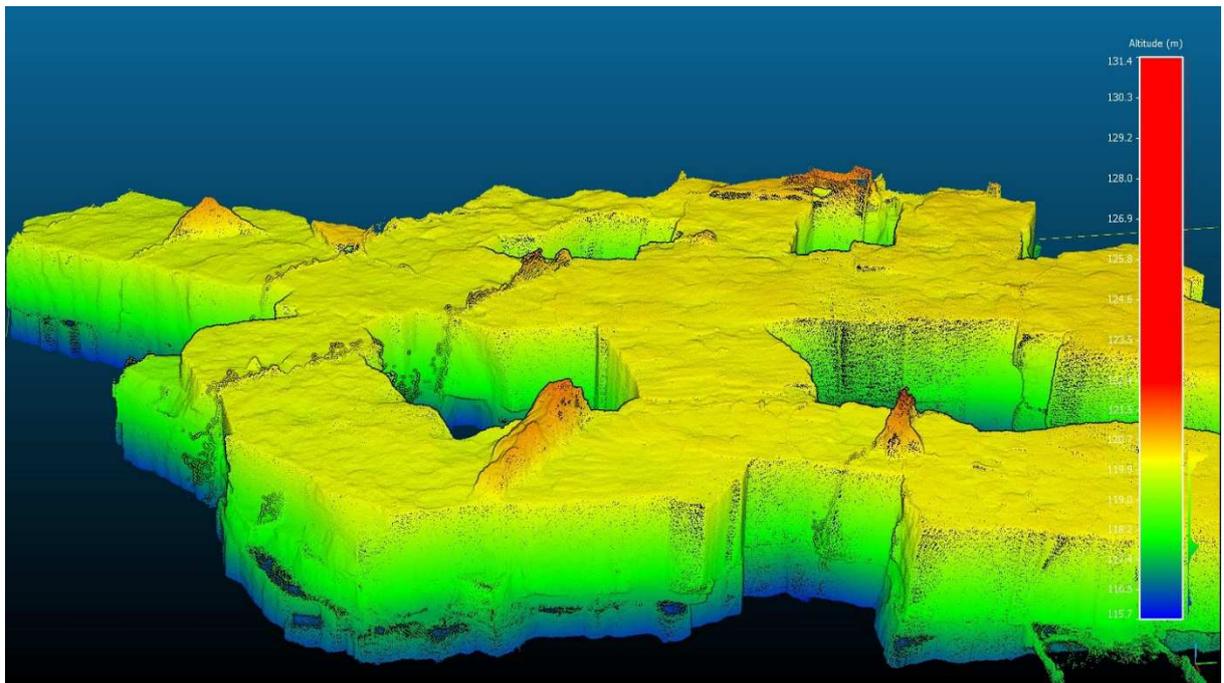
L'extrait de la carte informative montre un second puits. Ce puits a un diamètre supérieur au précédent (près de 2 m).
