PORT-LA NOUVELLE

MISSION DE MAITRISE D'ŒUVRE POUR L'AGRANDISSEMENT DU PORT

MODELE PHYSIQUE EN CUVE A HOULE DES PARTIES TERMINALES DES DIGUES – RAPPORT D'ESSAIS

RAPPORT°8713239-MOD-R003 – VERSION 2

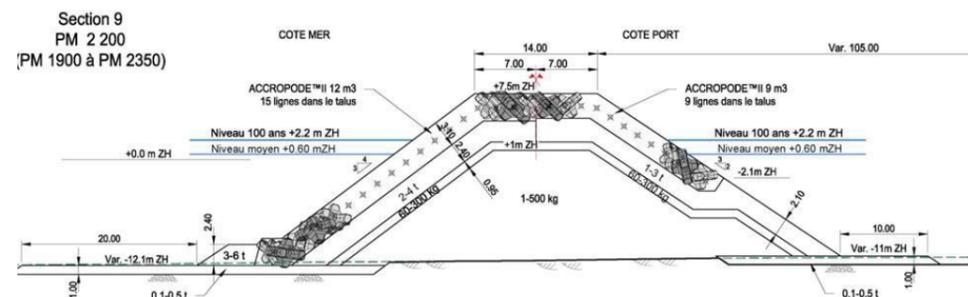
La digue Nord a initialement été construite sur la base de la section suivante dont le talus intérieur est constitué d'enrochements sur sa partie basse :

Pour cette configuration initiale, le talus intérieur de la digue Nord s'est révélé instable. En effet, en conditions de houles centennales, les importants franchissements ont généré de nombreux déplacements des enrochements qui constituaient la partie basse du talus. Une fois ces enrochements déstabilisés par les franchissements, ils ne pouvaient plus assurer leur rôle d'assise pour les blocs ACCROPODES™ II de 9 m3. Ainsi, il a été observé des chutes de blocs, puis une ruine de l'ouvrage localement.

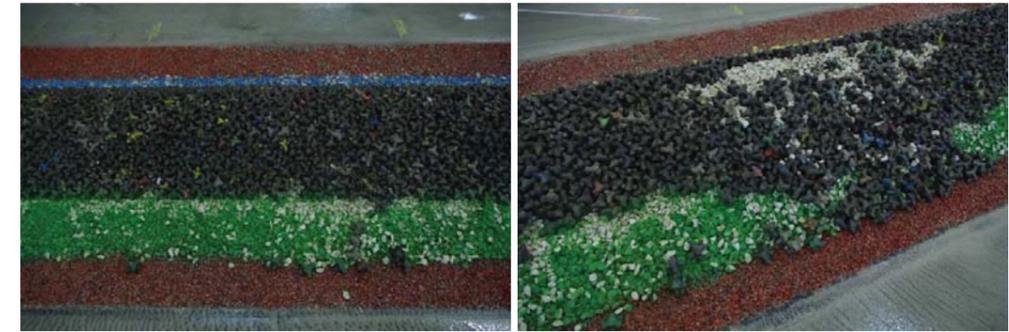
Talus arrière de la digue Nord après des conditions de houles centennales de période maximale pour un niveau haut (test 8)

La digue Nord a donc été modifiée afin que le talus arrière puisse supporter les franchissements observés. La solution a consisté à disposer des blocs Accropodes™ II jusqu'en pied de talus arrière.

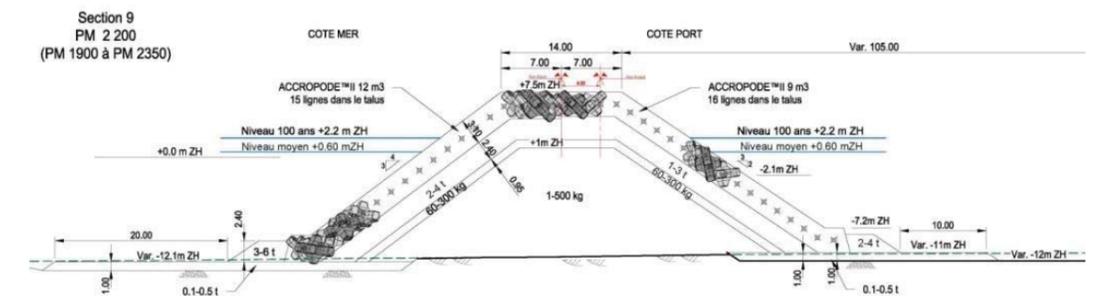
Configuration alternative testée et validée pour le talus arrière

Les carapaces des digues Nord et Sud ainsi modifiées se sont révélées stables lors des essais suivants. En effet, lors de ces essais, les carapaces en blocs artificiels de type Accropodes™ II (de 6m³, 9m³, 12m³ et 18m³) n'ont subi que quelques oscillations et aérations ponctuelles qui sont jugées acceptables. Aucune chute de blocs n'a été observée, ce même pour des conditions dépassant les conditions de houle centennale. La présence de ces oscillations montrent qu'il est toutefois difficilement envisageable de réduire d'une taille les blocs ACCROPODE™ II.

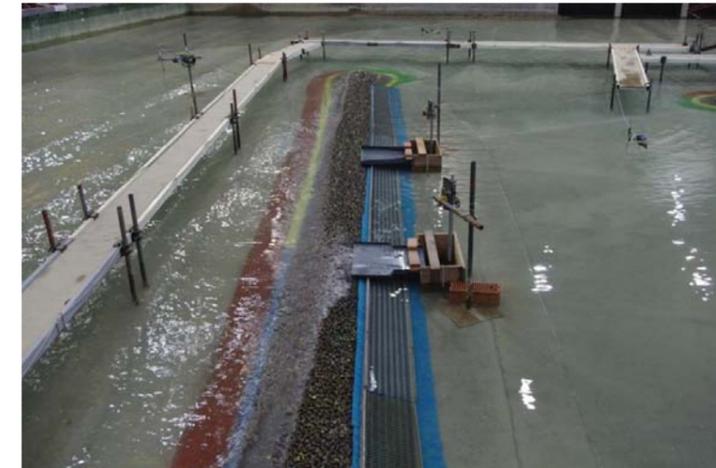
En conditions annuelles, les franchissements mesurés restent modérés (0.59L/ml/s au maximum) et respectent le critère fixé (<1L/ml/s).

Conditions annuelles – période maximale (test 4)

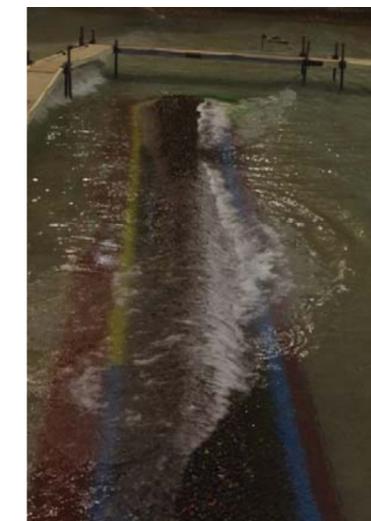
Des franchissements importants ont été observés lors des essais relatifs aux houles de secteur Est et de période de retour centennale. Les volumes collectés sont très proches du critère défini pour des conditions centennales (débit de 96L/ml/s pour un critère fixé à 100L/ml/s) pour la période nominale de la houle en niveau haut. Ce critère est cependant dépassé pour la valeur maximale de la période de la houle (15s), où le débit observé atteint 140L /ml/s.

Néanmoins, ces franchissements sont jugés acceptables car le critère ne traduit que le risque de voir apparaître des dommages en crête et sur le talus arrière s'il est dépassé. Or les essais ont montré que le talus arrière (dans sa configuration modifiée) ne subissait pas de dommages

Conditions 100 ans niveau haut (2.2m) – période maximale (15s)

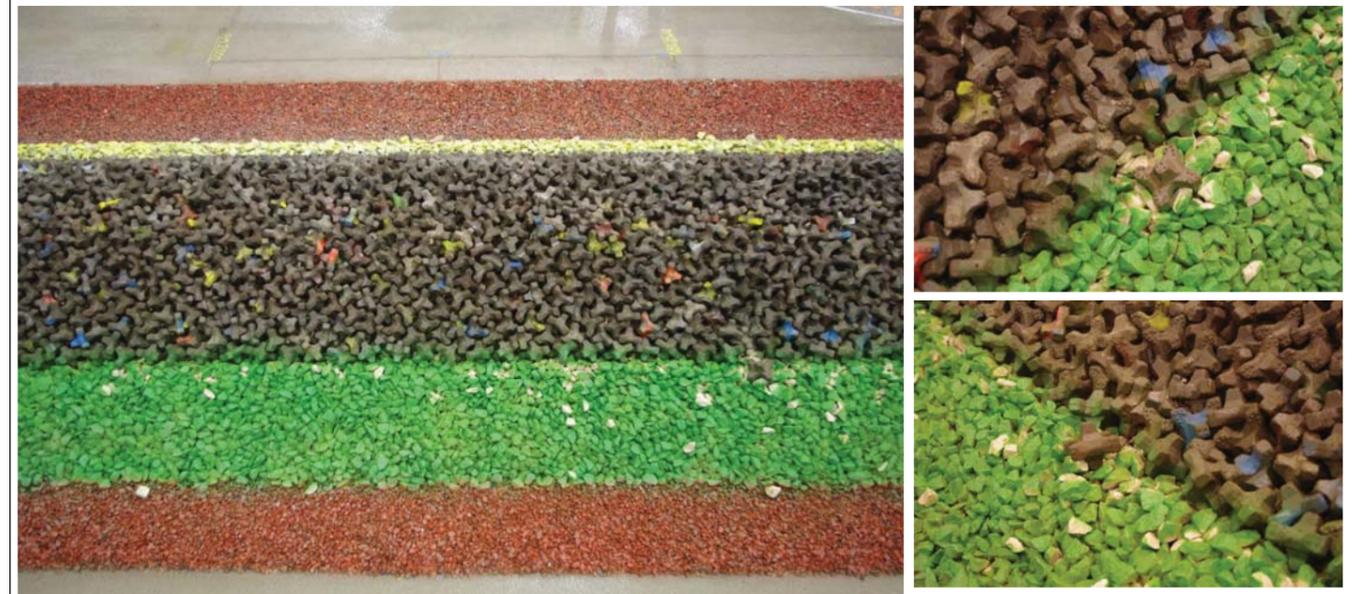
PM 2100

Détails des extractions d'Accropodes™ observées sur le talus arrière

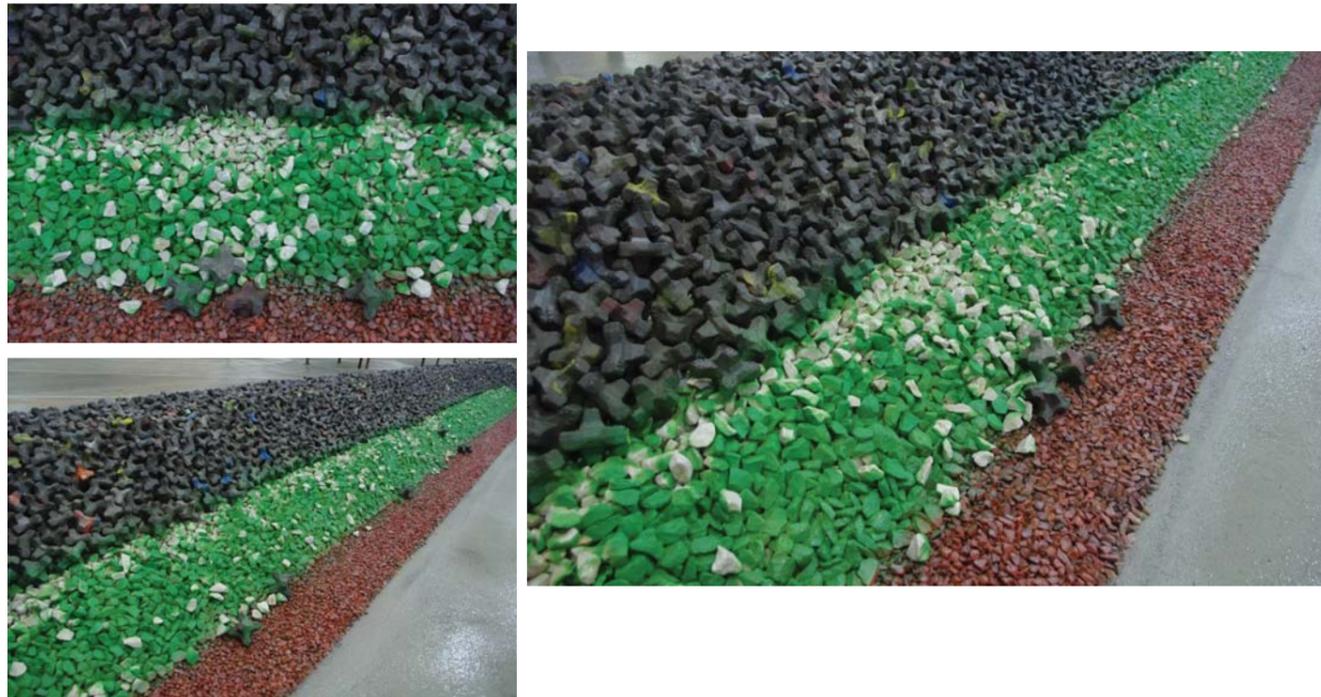
Détails des extractions d'Accropodes™ observées sur le talus arrière

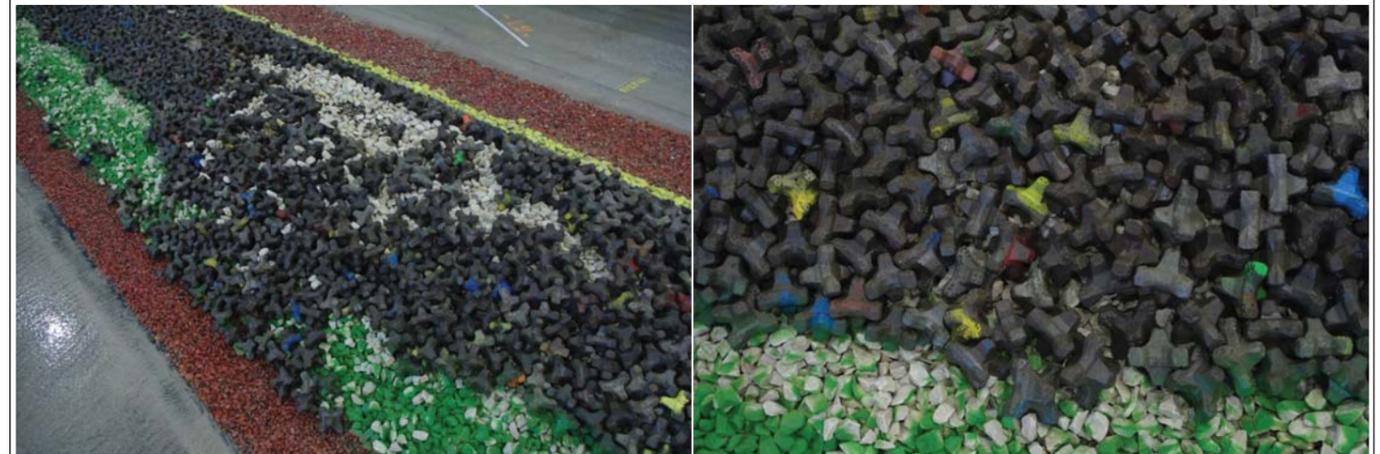
Détails des dommages observés sur le talus arrière
