**DOSSIER D'OBSERVATION – ENQUÊTE PUBLIQUE**

**EXTENSION USINE HARIBO**

**Objet : Observation et opposition au projet d'aménagement d'infrastructures imperméabilisées et surélevées (parkings) en lit majeur de l'Alzon – Site Haribo / Pont des Charrettes (Uzès)**

PHOTOS AVAL du PONTS des Charrettes

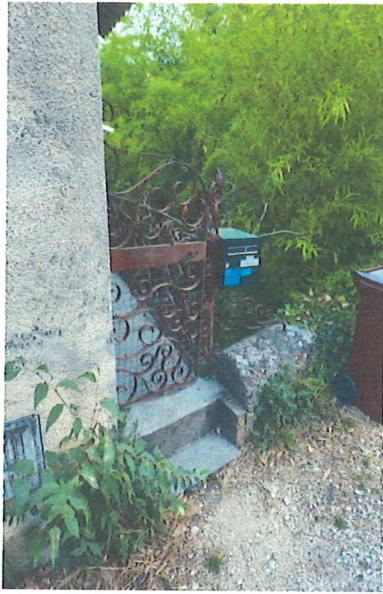
- **Constat matériel** : L'arche d'échappement (radier de décharge destiné à évacuer les surplus de crue lors des débordements) du pont franchissant l'Alzon, situé à proximité immédiate de la parcelle d'Haribo, est actuellement obstruée / bouchée.

Maison construite sur  
l'arche d'échappement  
Rive gauche

3. De recommander aux services compétents la désobstruction et le curage préalables de l'arche de décharge du pont afin de restituer sa capacité d'évacuation d'origine.

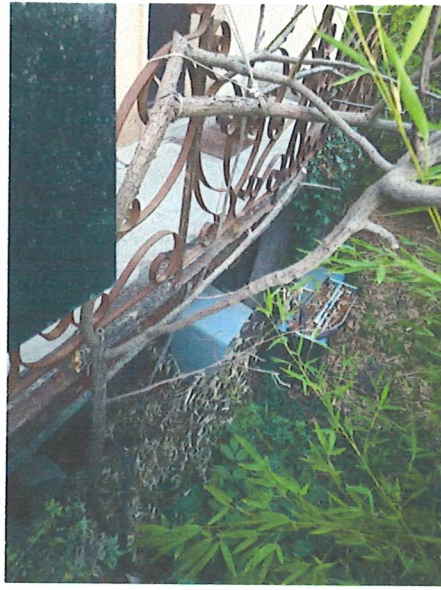
Espace entre maison et pont  
Encombrant sous la maison

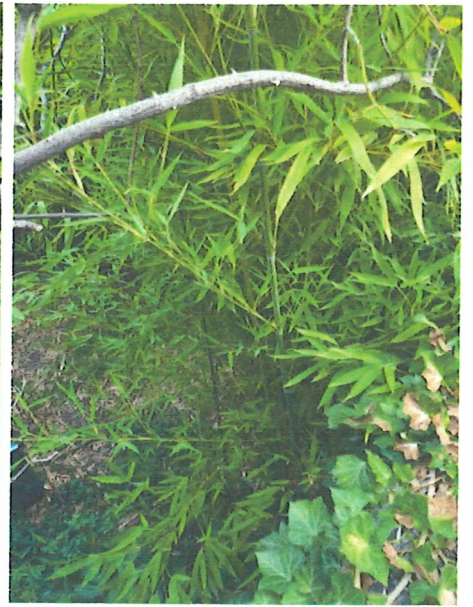
Végétation importante

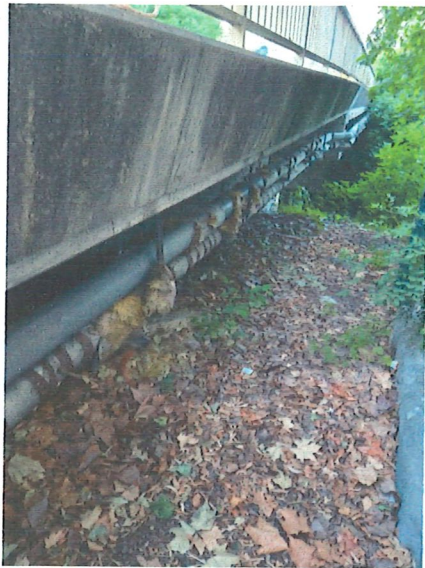
Arche d'échappement  
côté amont

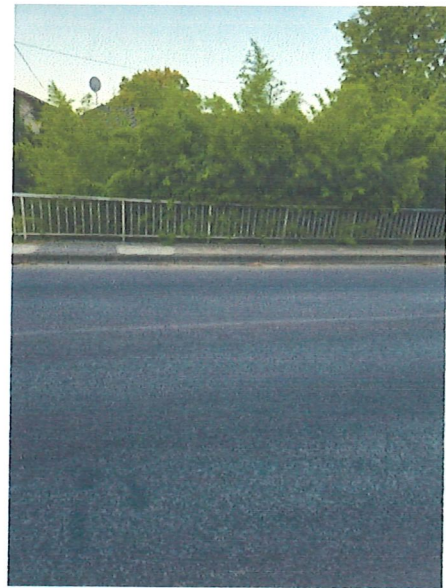
Sur quoi repose la végétation  
côté maison au milieu du pont ?

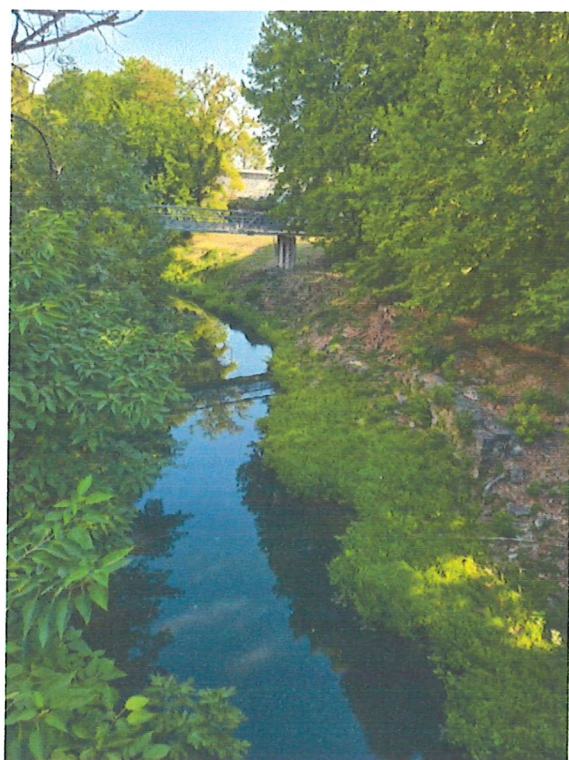
La berge côté parking , on voit  
la pente du terrain à compensé
