3. CONTENU DU PPRMT.....	5	3.2 - QUALIFICATION DE L'ALEA INSTABILITE DU COTEAU.....	23
4. VALEUR JURIDIQUE DU PPRMT.....	5	3.3 – SUPERPOSITION DES ALEAS COTEAU ET CAVE.....	28
<b>PRESENTATION DU COTEAU DE CHATEAU DU LOIR – VOUVRAY SUR LOIR.....</b>	<b>6</b>	4. DETERMINATION DES ENJEUX.....	29

Figure 1 : Périmètre d'étude

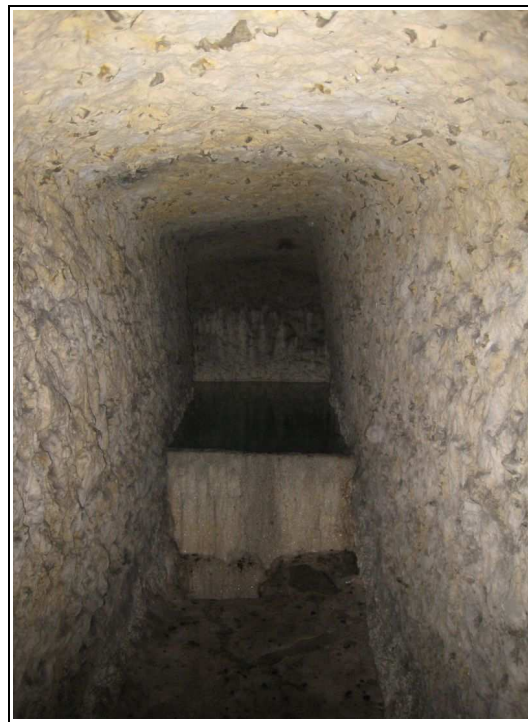
Figure 4 : Captage de la nappe en fond de cave - Vouvray-sur-Loir

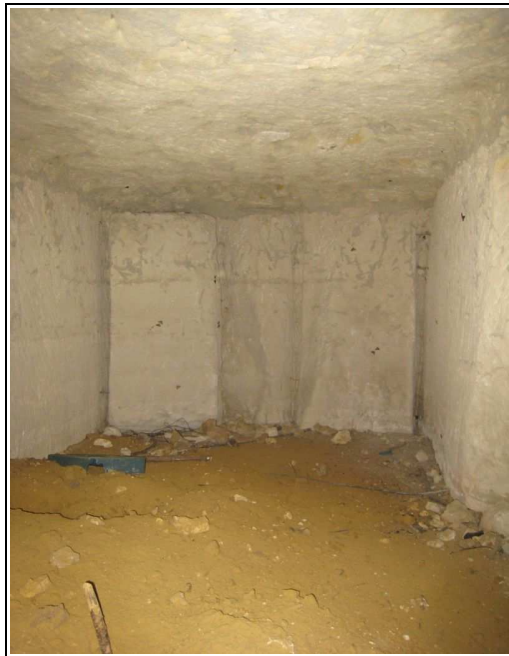
Figure 7 : Chambre d'extraction d'une ancienne carrière de pierres de taille - Vouvray-sur-Loir

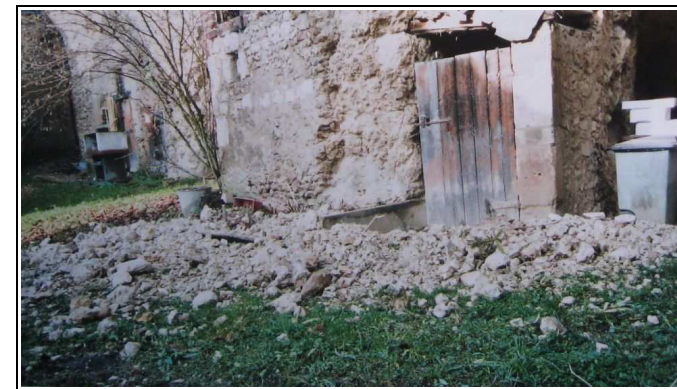
Figure 11 : Chute de pierres - Vouvray-sur-Loir

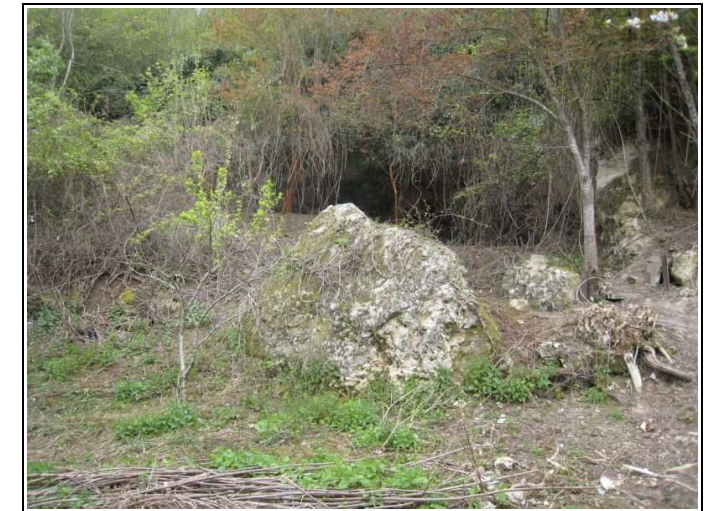
Figure 12 : Chute de blocs - Vouvray-sur-Loir

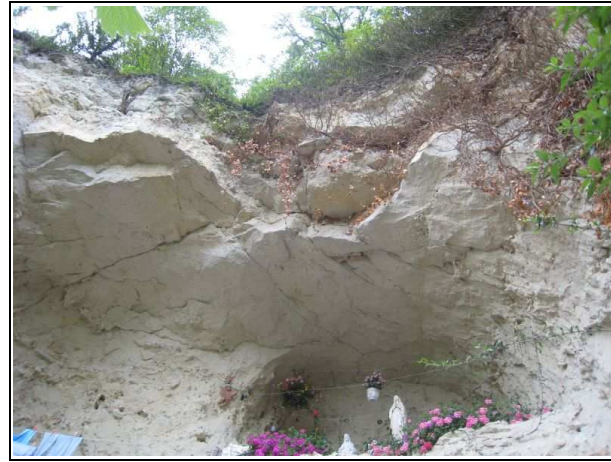
Figure 16 : Bascullement d'une colonne : mécanisme et illustration - Vouvray-sur-Loir

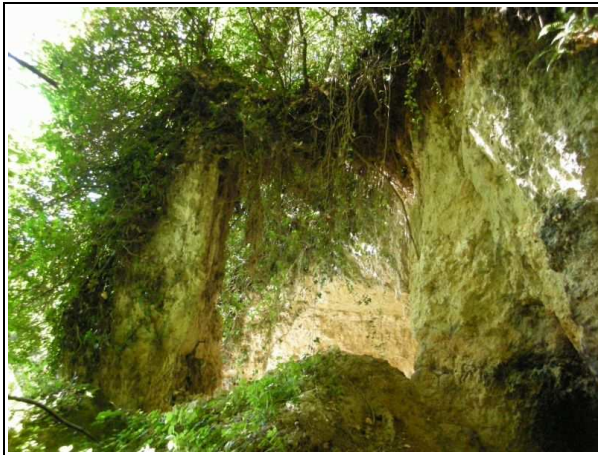
Figure 14 : Rupture en pied de colonne : mécanisme et illustration - Vouvray-sur-Loir

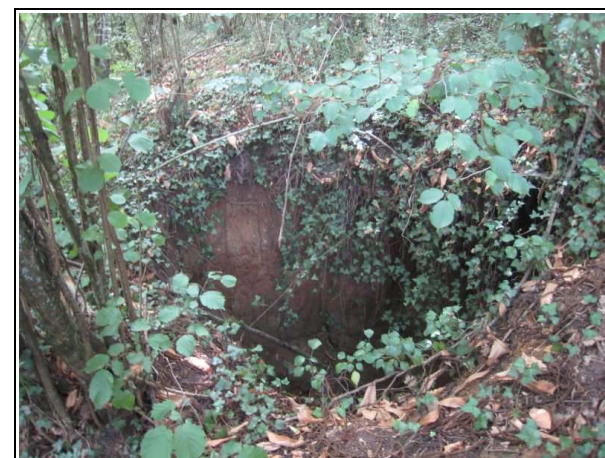
Figure 19 : Fontis : mécanisme d'apparition (gauche) et illustration (droite, fontis à l'aplomb d'une cave - Vouvray-sur-Loir)

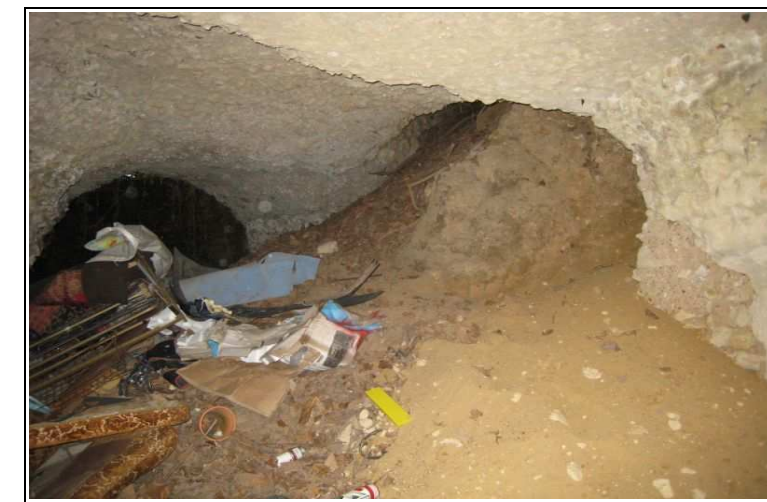
présente des caractéristiques mécaniques insuffisantes ou est affecté par des discontinuités (fractures, diaclases, etc.). Le processus de chute de toit peut se propager en direction de la surface jusqu'à une hauteur correspondant à la voûte stable. Il peut également se développer verticalement sous la forme d'une **cloche de fontis** (figure 20) et atteindre dans certains cas la surface.

Figure 20 : Cloche de fontis qui a évolué jusqu'en surface - Vouvray-sur-Loir

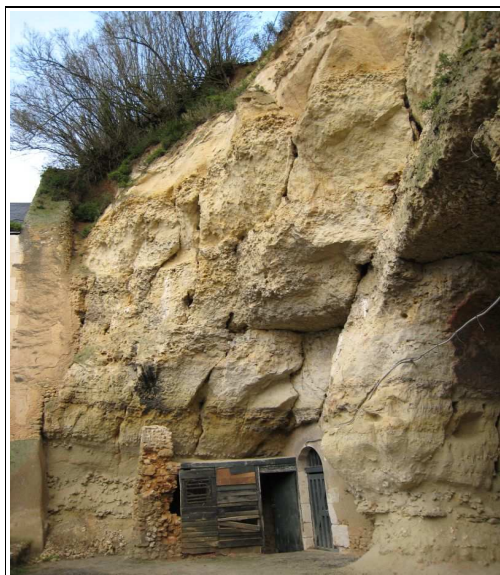
Figure 21 : Discontinuités découpant des écaïlles sur le coteau - Château-du-Loir

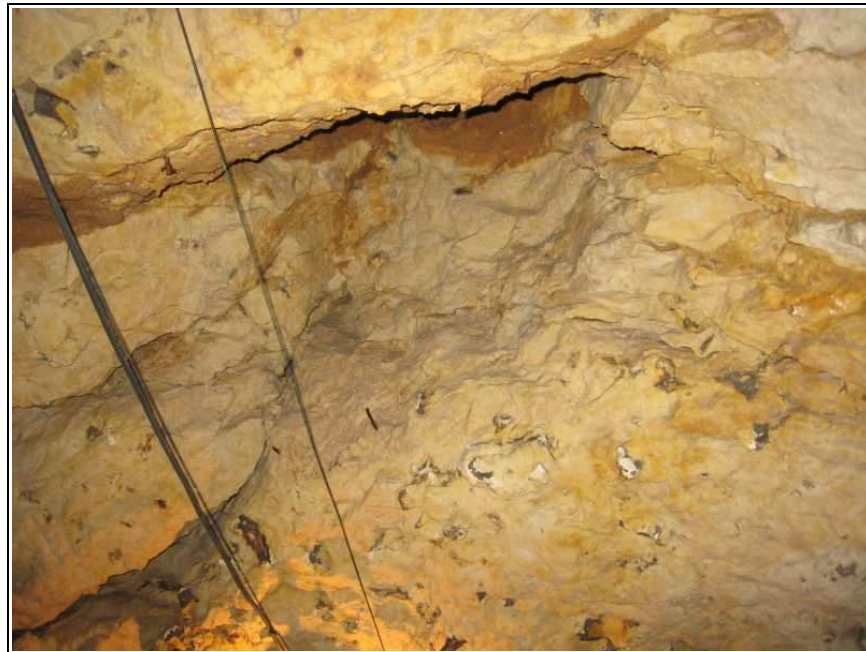
Figure 22 : Réseau de trois discontinuités à l'origine de la chute d'un dièdre rocheux dans une cave - Château-du-Loir

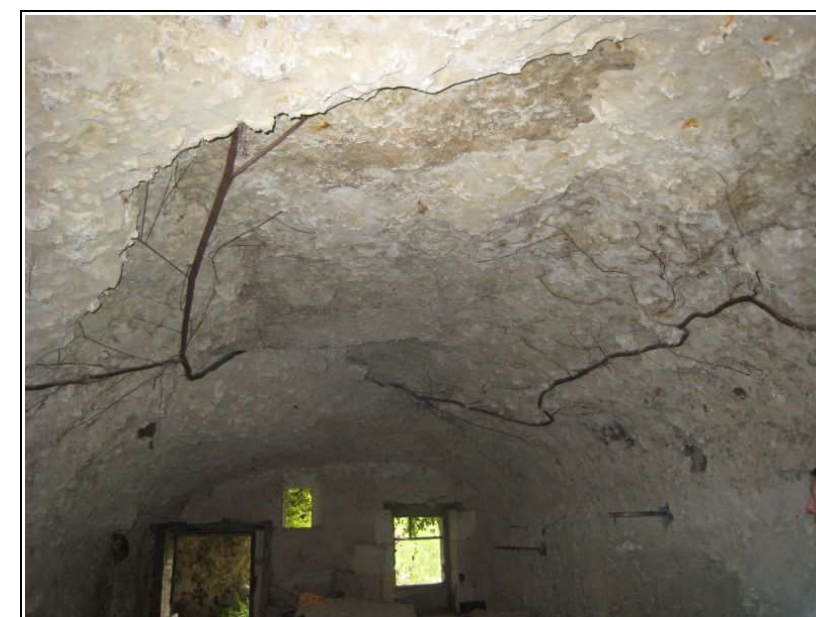
**Effets négatifs**, causés par la pénétration des racines dans les fissures préexistantes à partir desquelles elles appliquent des surcontraintes dans le massif. Ainsi, une végétation haute, de type arbustive ou arborescente, possède des racines qui, atteignant en général en profondeur l'équivalent d'une fois et demi la hauteur de l'arbre, élargissent les fissures et dégradent la roche (figure 25), favorisant la pénétration et la circulation d'eau en son sein. De plus, la végétation peut induire des processus chimiques agressifs qui ont pour effet une décarbonatation (et donc une dissolution partielle) de la roche.

Figure 25 : Décollement de voûte d'une cave sous l'action de racines - Vouvray-sur-Loir

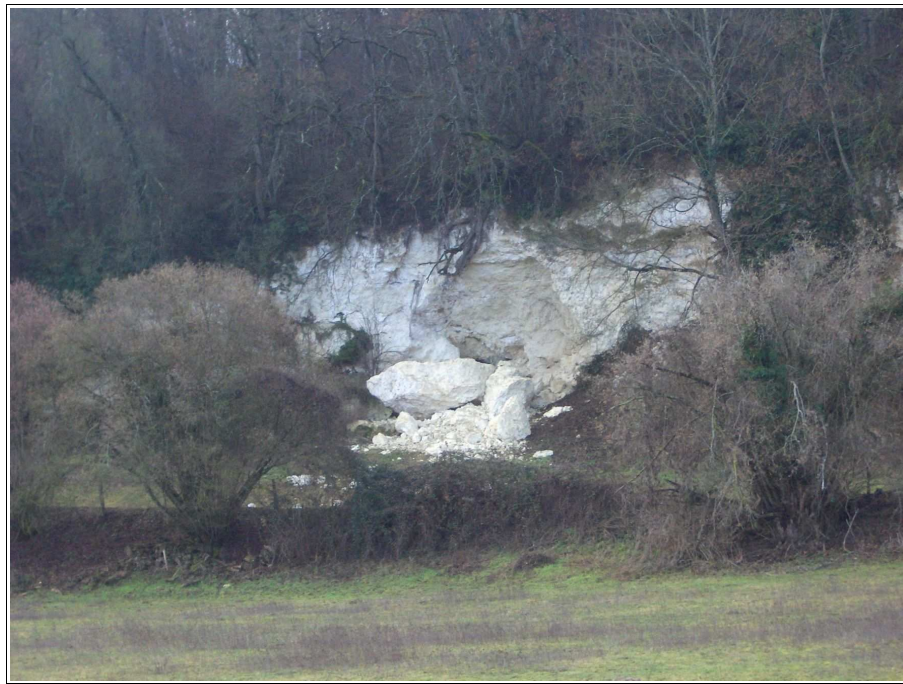
L'Unité Territoriale de la Vallée du Loir a fourni des données (photographies) sur un **éboulement important du coteau** (volume estimé à plusieurs mètres cube, figure 27) survenu en début d'année 2010 à quelques dizaines de mètres de la RD 61, à la sortie du bourg de Vouvray-sur-Loir (parcelles 540-541).

Figure 27 : Éboulement du coteau à Vouvray-sur-Loir [DDT 72/UT Vallée du Loir]

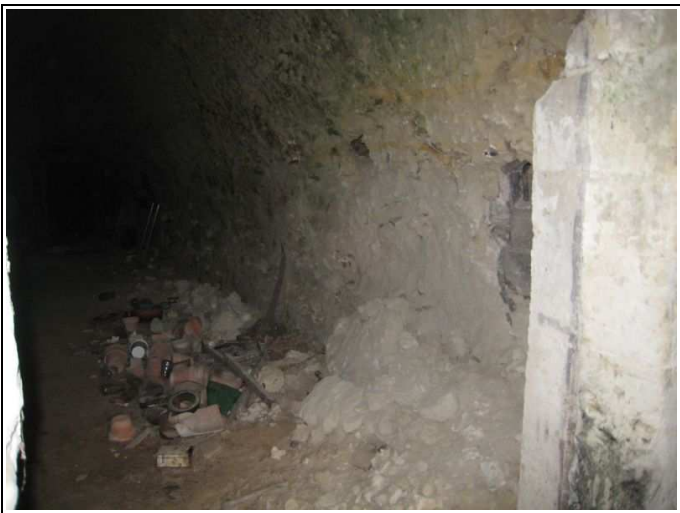
Figure 30 : Chutes pierres et blocs consécutives à l'écaillage du piédroit - Vouvray-sur-Loir

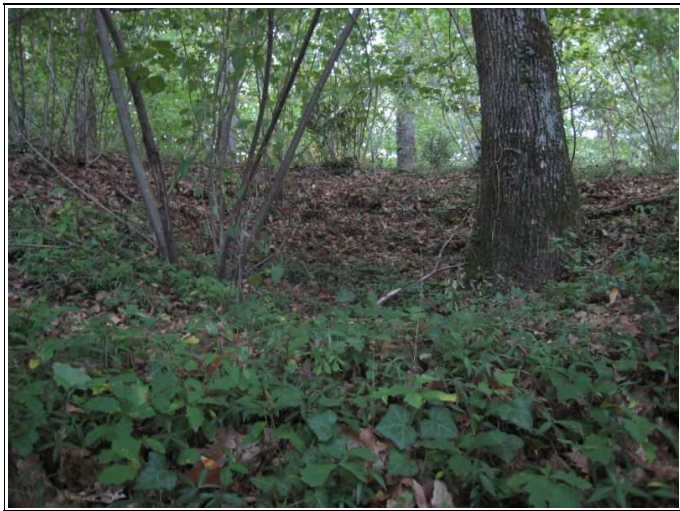
Figure 31 : Affaissement à l'aplomb d'une cloche de fontis en évolution dans une cave - Vouvray-sur-Loir

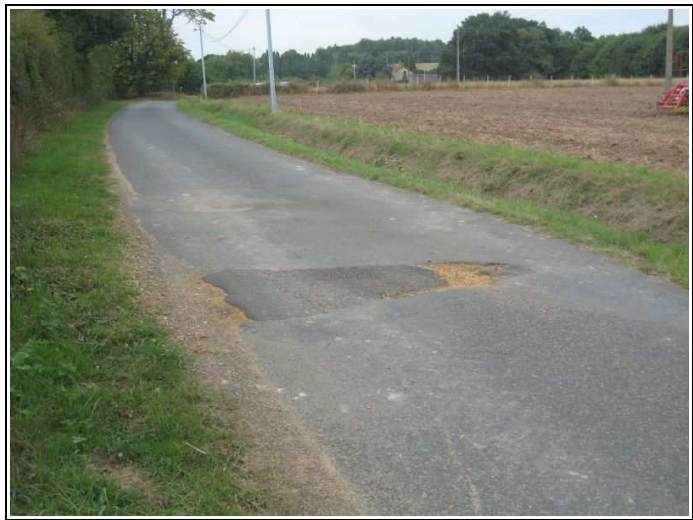
Figure 32 : Désordre remblayé à l'aplomb d'une cavité en plateau - Château-du-Loir

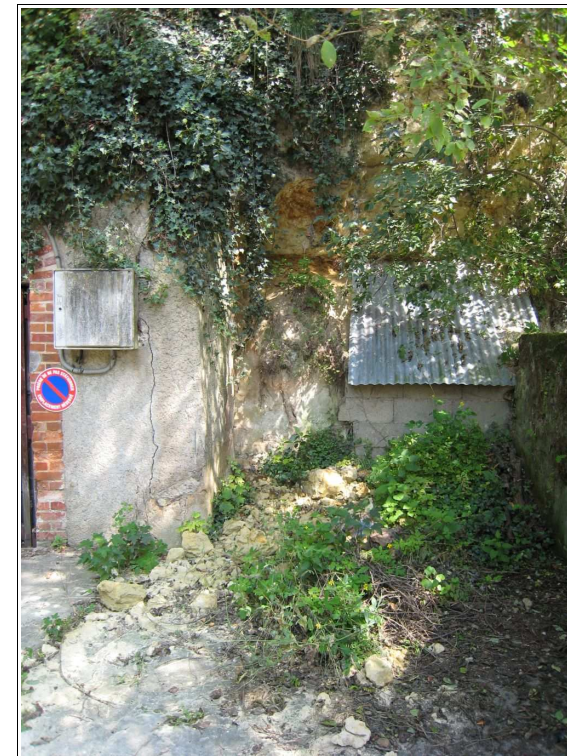
Figure 42 : zone en aléa faible, petite falaise, pierres déchaussées, chutes de pierres - Château-du-Loir

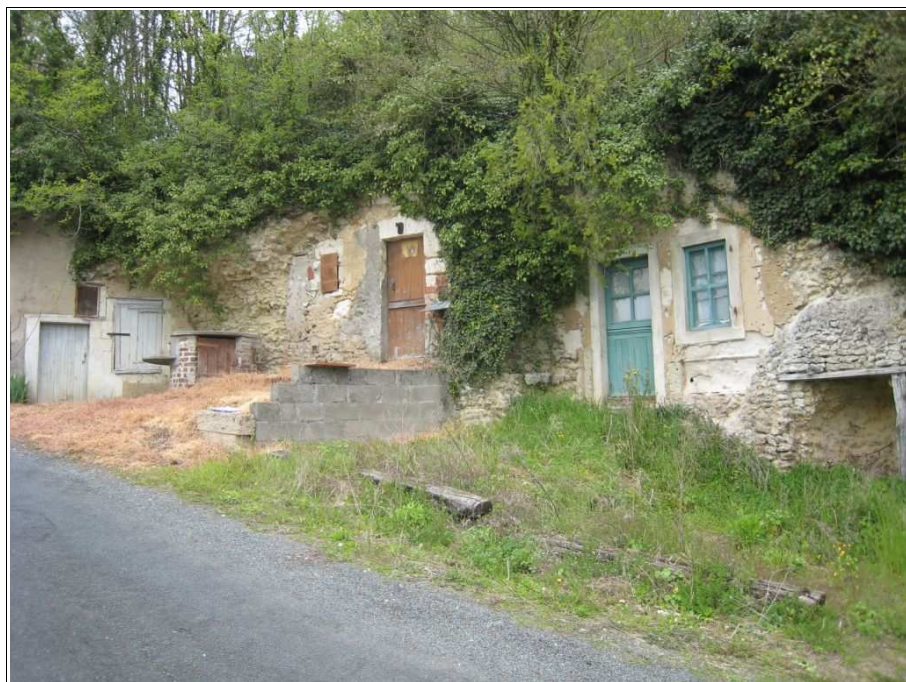
Figure 46 : Zone d'aléa présumé fort : falaise non diagnosticable car masquée (végétation ou maçonnerie) – Vouvray-sur-Loir
