Avis géotechnique – Mission G5 RELEVÉS DES INCLINOMÈTRES

| Lieu : | VALLOIRE (73) |
| Dossier : | Amont Site Club Med |

2 Avis sur le relevé n° 3 du 13 Février 2020 (inclinomètres 1 & 2)

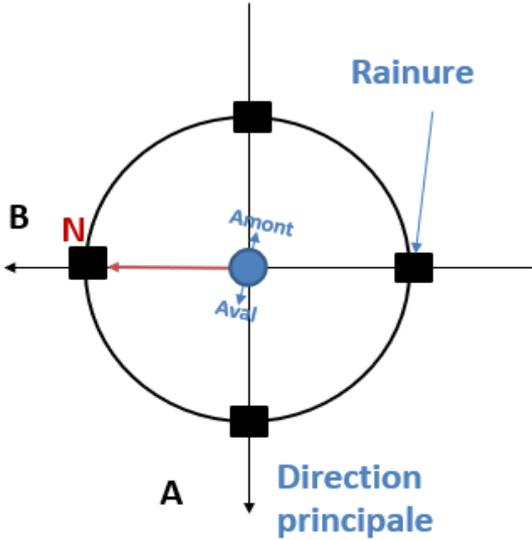
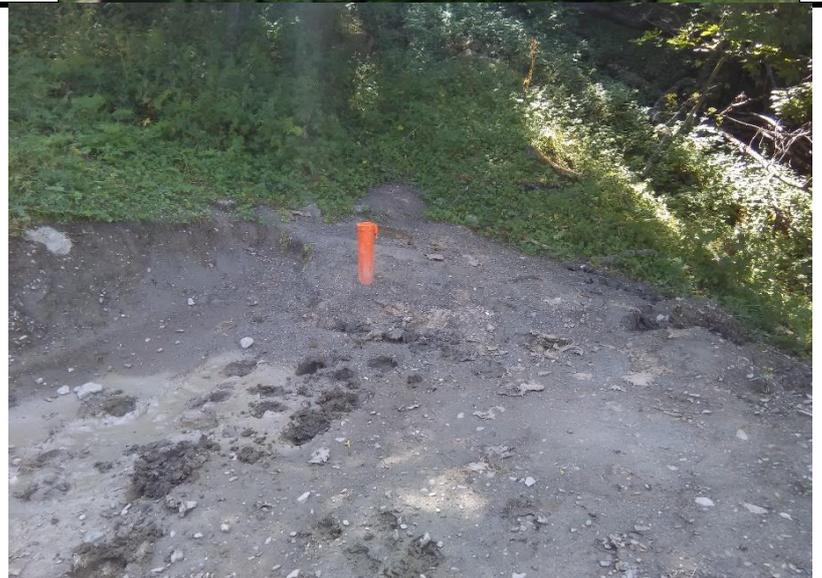
Photo du 31/07/2019

Vue en coupe:

25,6 m

25,2 m

[Coupe sans échelle]

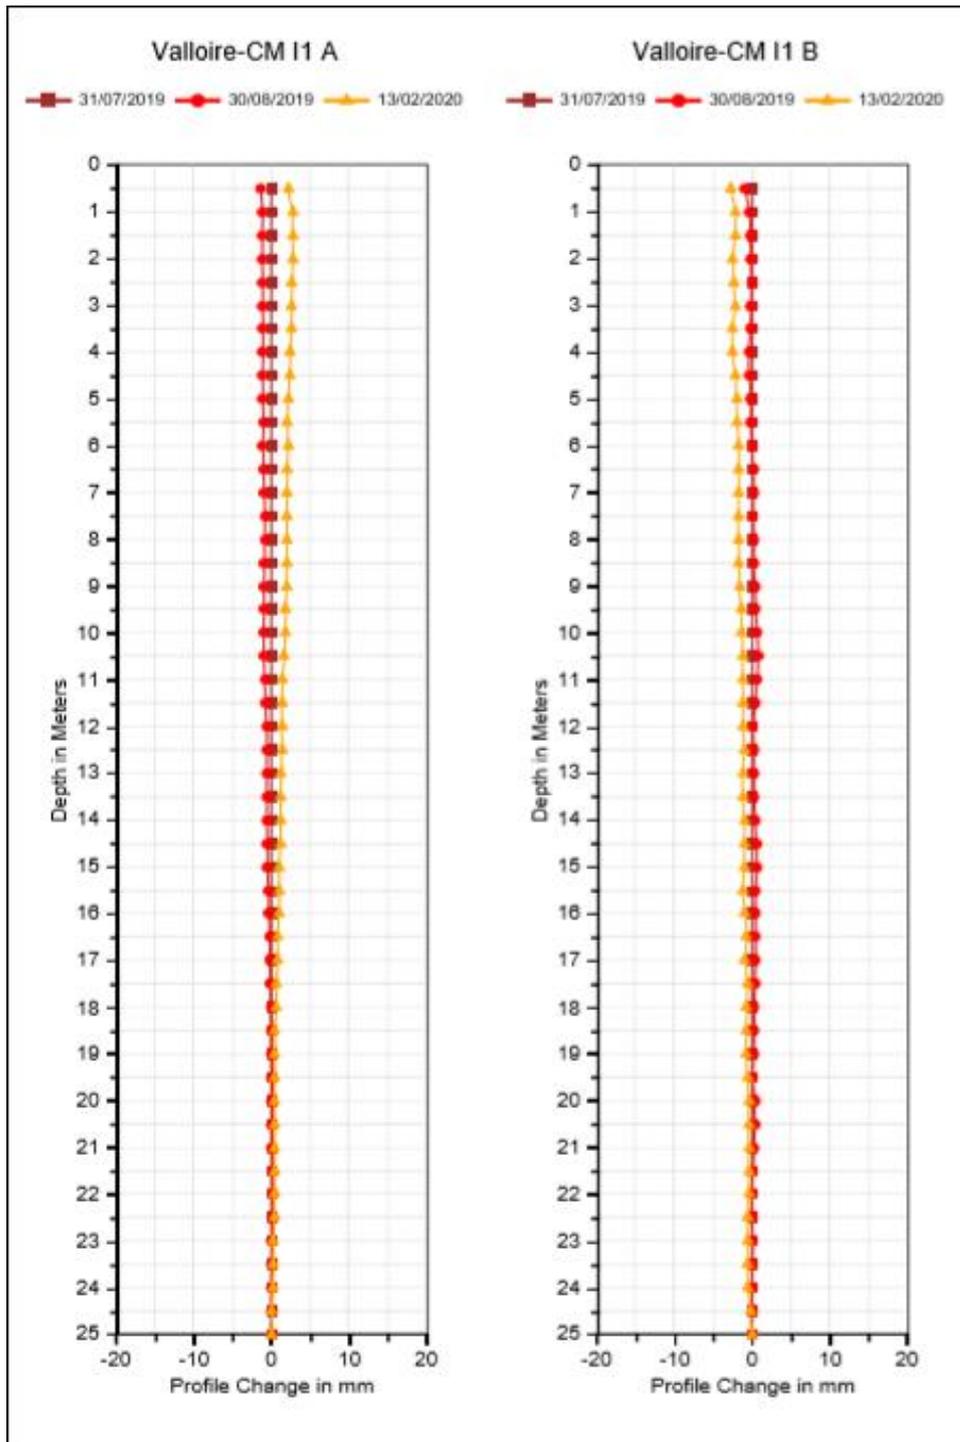
Profil des déplacements depuis le 31 juillet 2019

Mesures effectuées entre 0,0 et 24,5 m par rapport au tube inclino

Observations: Aucuns déplacements observés

Dans la pratique, nous avons pu constater qu'aucun mouvement significatif n'avait été décelé sur chacun des deux dispositifs, et ceci pour les deux axes ((Amont-Aval - A) et (Latéral – B)

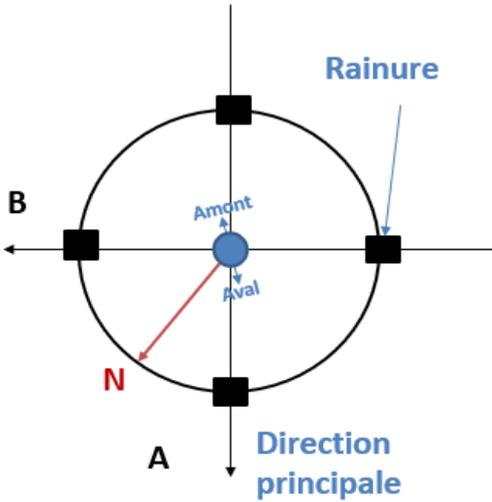
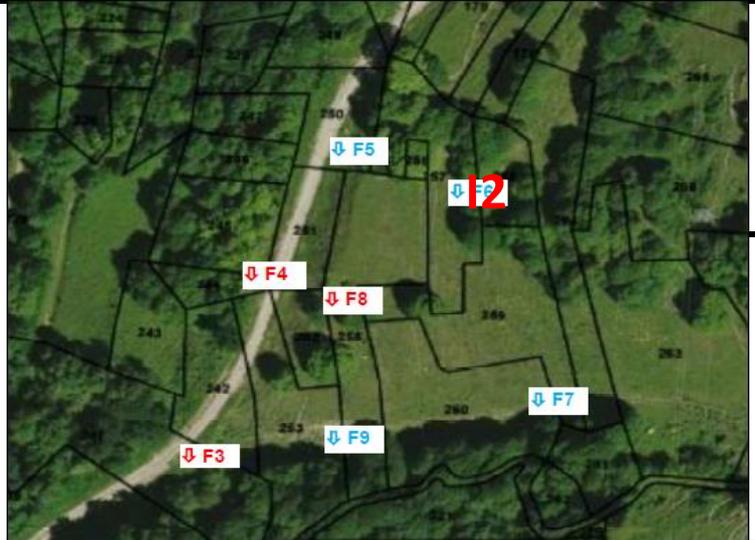
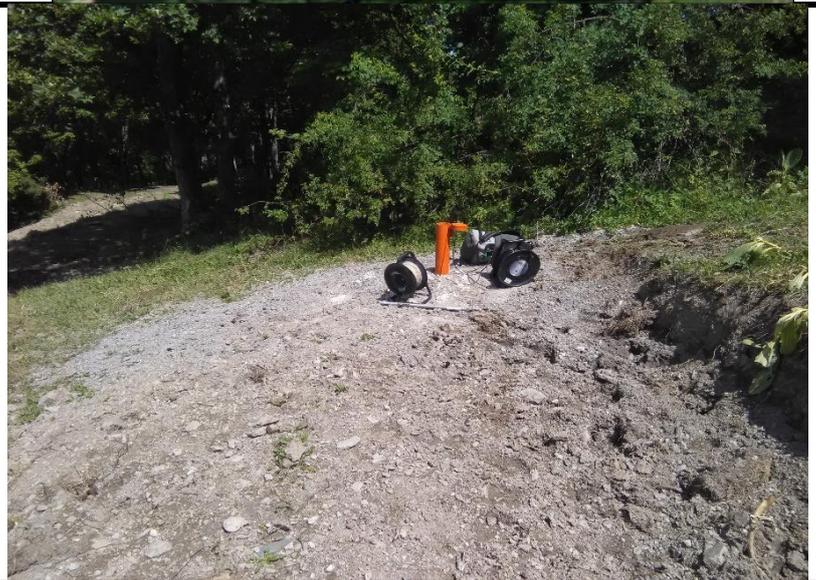
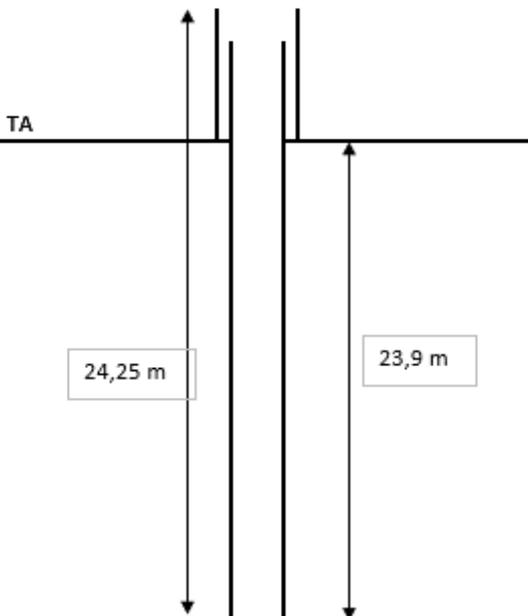
Photo du 31/07/2019

Vue en coupe:

[Coupe sans échelle]

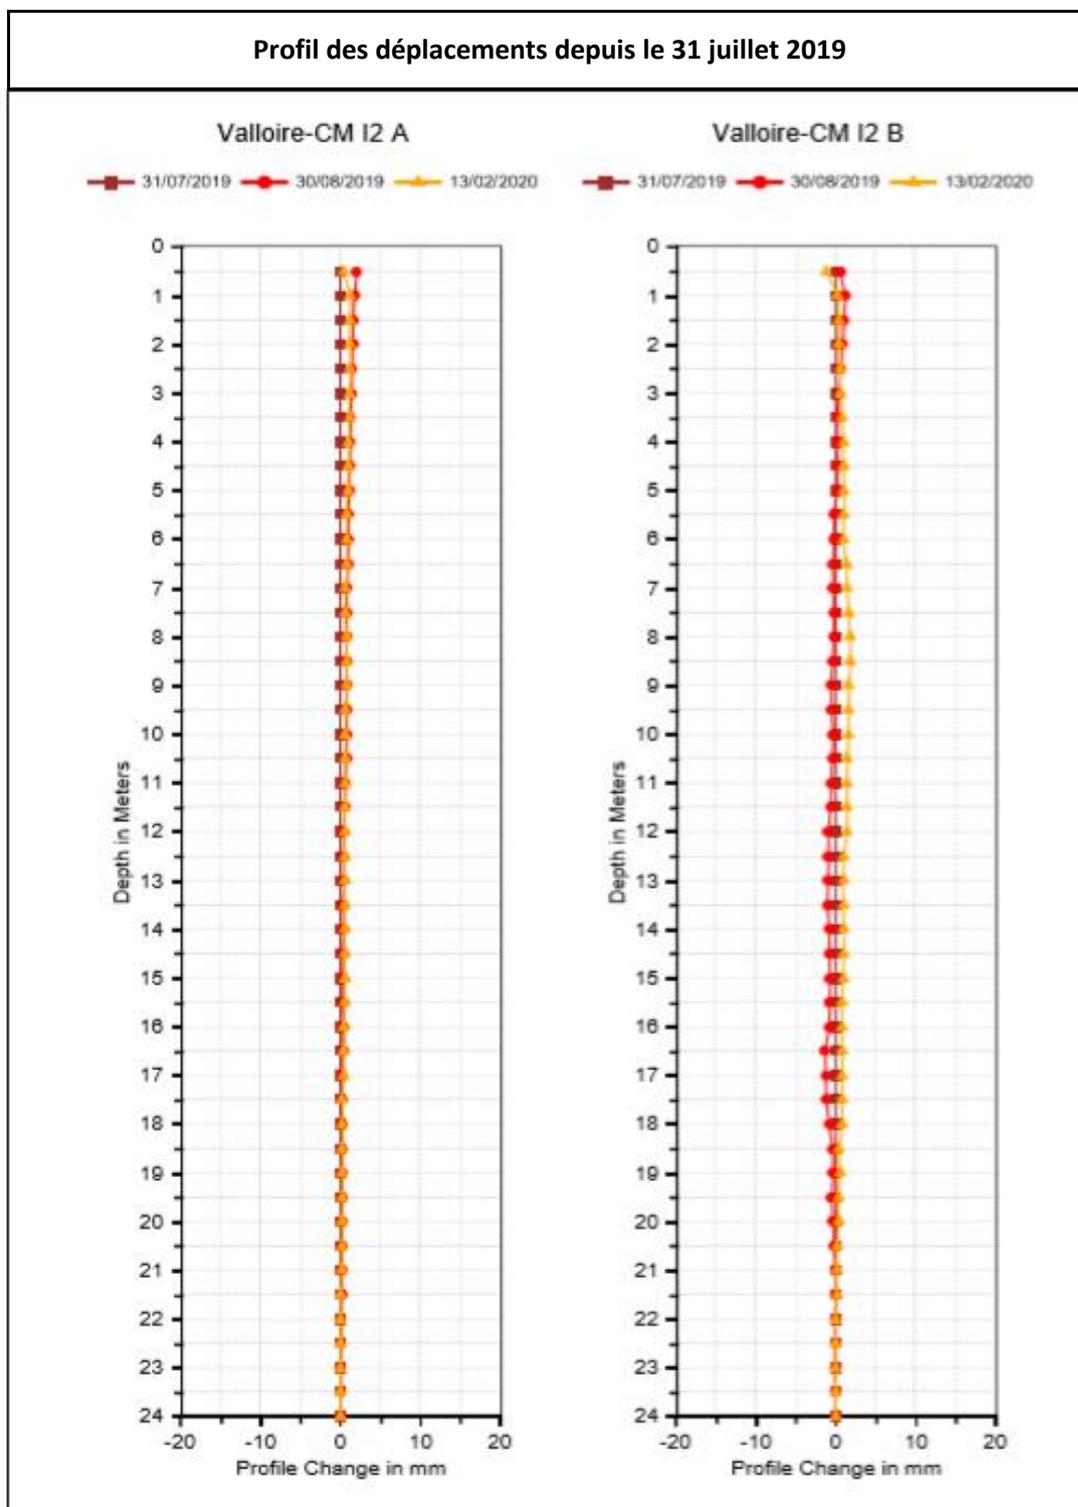
Profil des déplacements depuis le 31 juillet 2019

Mesures effectuées entre 0,0 et 23,5 m par rapport au tube inclino

Observations: les déplacements mesurés restent dans la fourchette d'incertitudes du matériel d'enregistrement.
Rien à signaler
