Expertise de l'Hydrogéologue agréé en matière d'hygiène publique

Avis Hydrogéologique définitif

Avis sanitaire et la définition des périmètres de protection du captage :

Source de la Bourdette

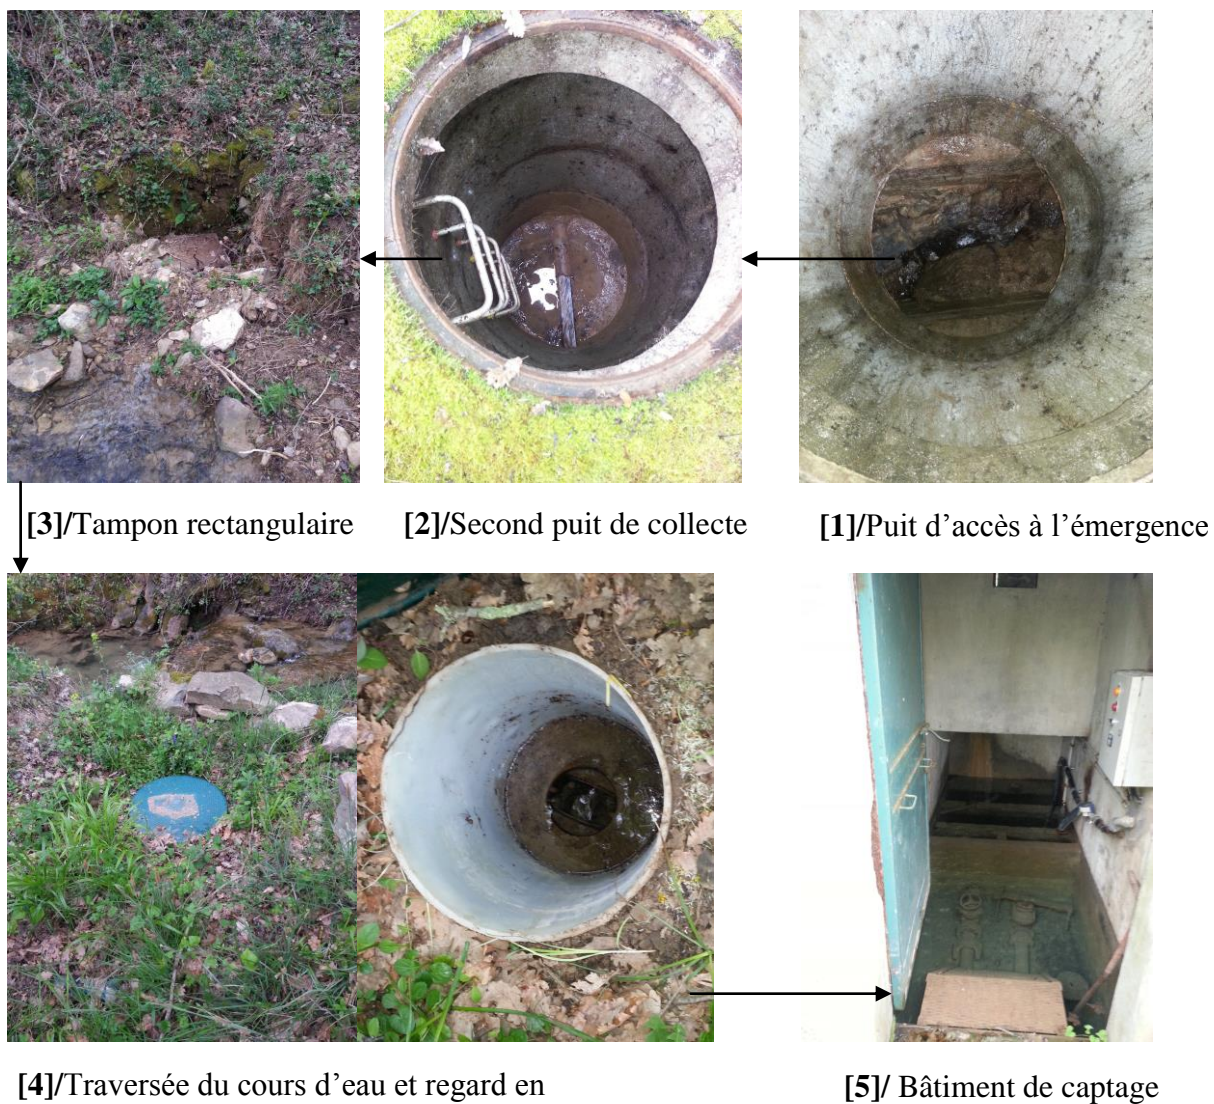
Figure 2 : Principales vues correspondant au cheminement de l'eau depuis l'émergence jusqu'au captage

(Voir parcours photo en page 7).

L'ouvrage est constitué d'une colonne busée béton fermée par un tampon Safa. Cet ouvrage intercepte un banc calcaro-gréseux fissuré d'où émerge latéralement et coté talus, la source [1].

L'eau transite ensuite par une seconde colonne busée béton fermée par un capot de type tampon Safa [2].

L'eau est conduite ensuite vers un troisième regard béton rectangulaire obturé par un tampon non étanche [3].

Le trajet de l'eau franchit ensuite le ruisseau sous un radier béton sommaire, et transite sans certitude via un quatrième regard plastique fermé par un capot du même matériau non étanche situé au ras du sol [4].

Elle finit par déboucher ensuite dans le bâtiment de collecte, dans un bassin décanteur [5]. Celui-ci est scindé en deux par un mur siphonnant destiné sans doute à casser le jet d'arrivée et assurer une meilleure décantation de la turbidité. L'eau passe ensuite, dans un bassin de reprise. Deux canalisations en partent l'une pour alimenter Pradelle en Val et la seconde pour alimenter Montlaur.

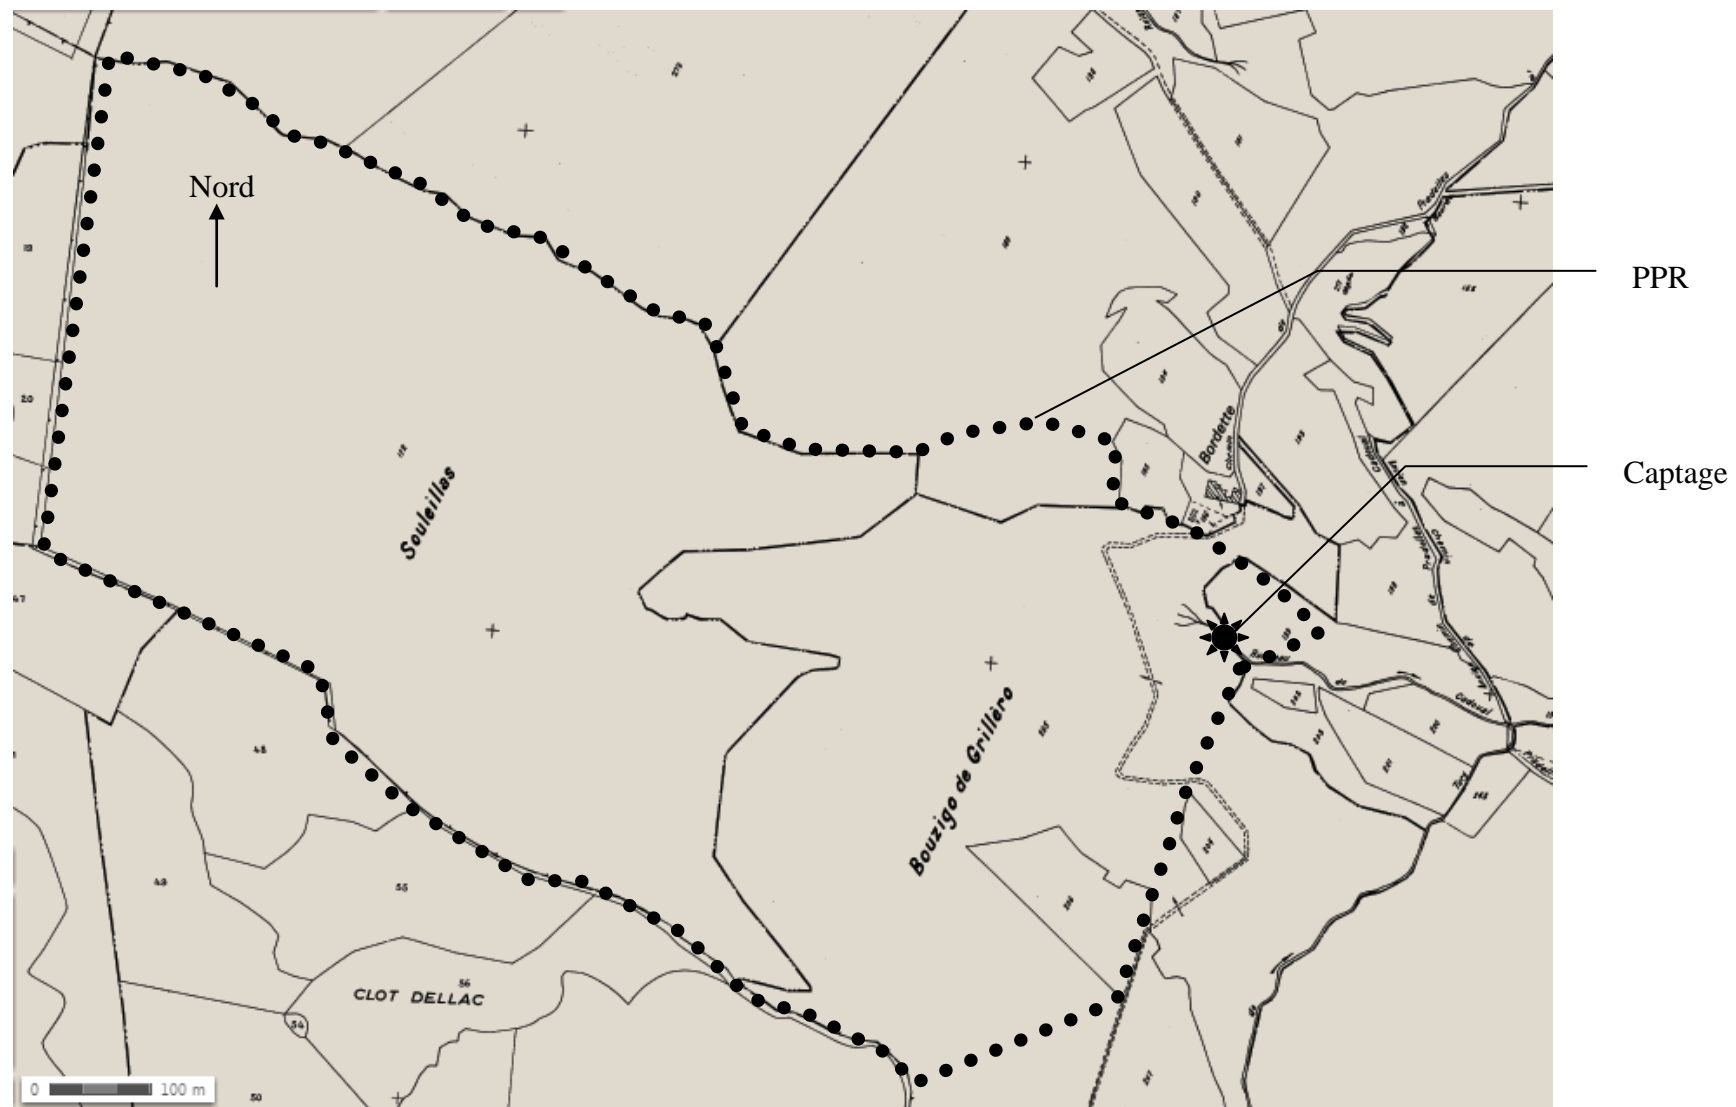
Figure 7 : Positionnement du PPI sur fond cadastral.

Le PPI s'étendra sur une partie de la parcelle n°199 et une partie de la parcelle n°205 de la section cadastrale B de la commune de Pradelles-en-Val.
