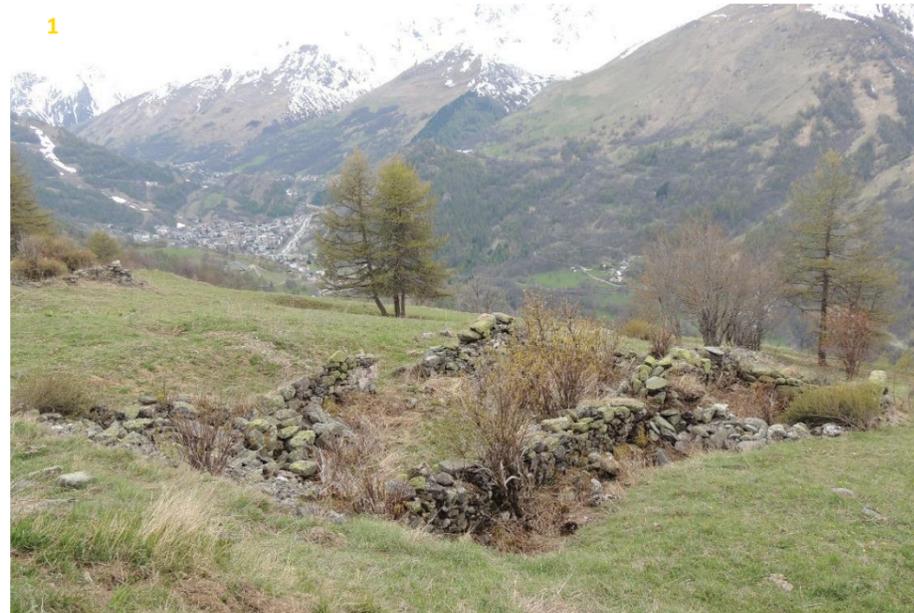
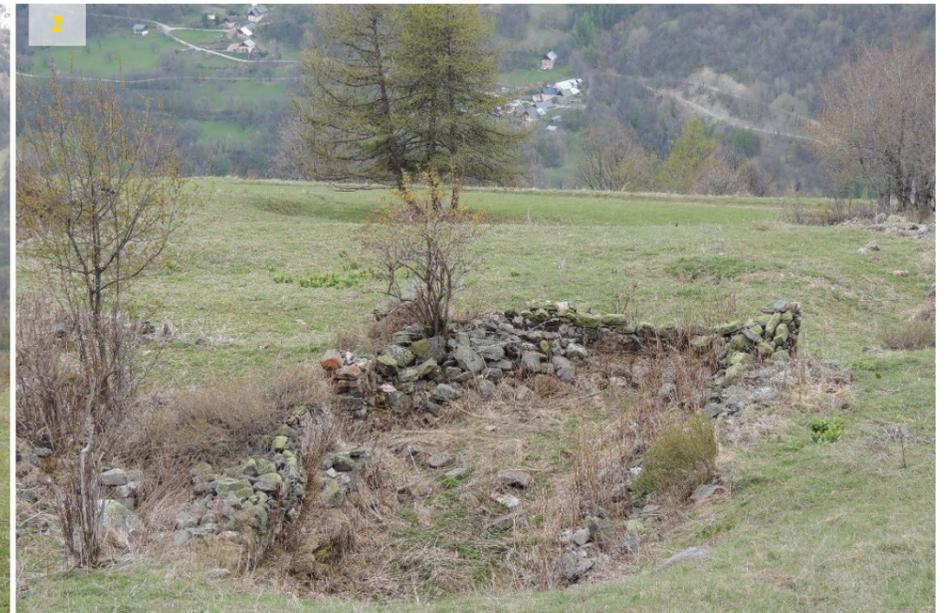
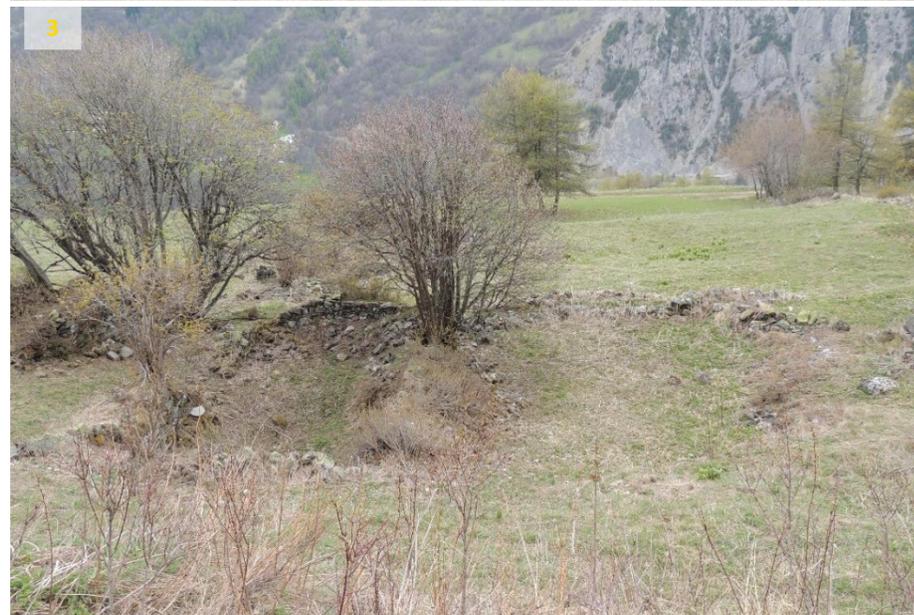
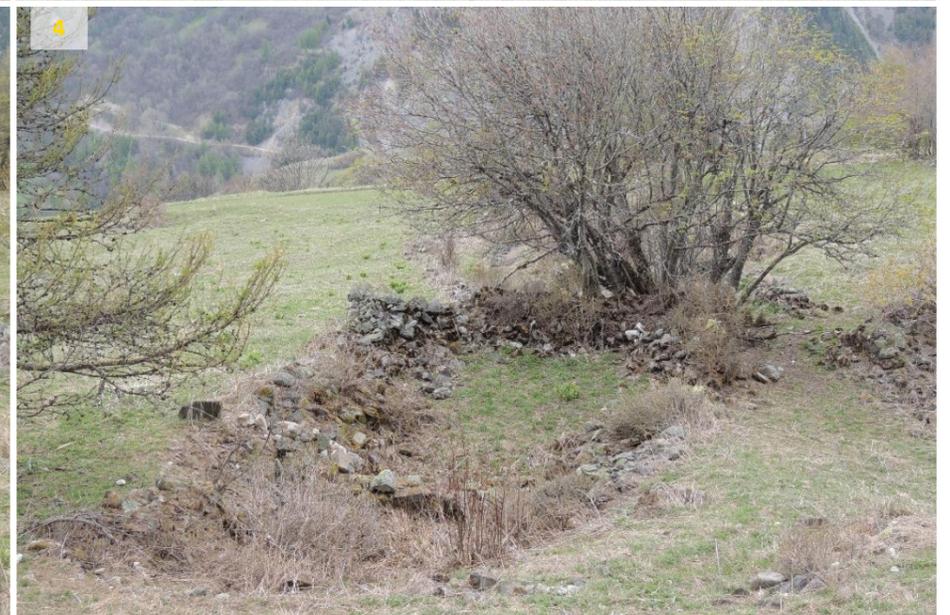
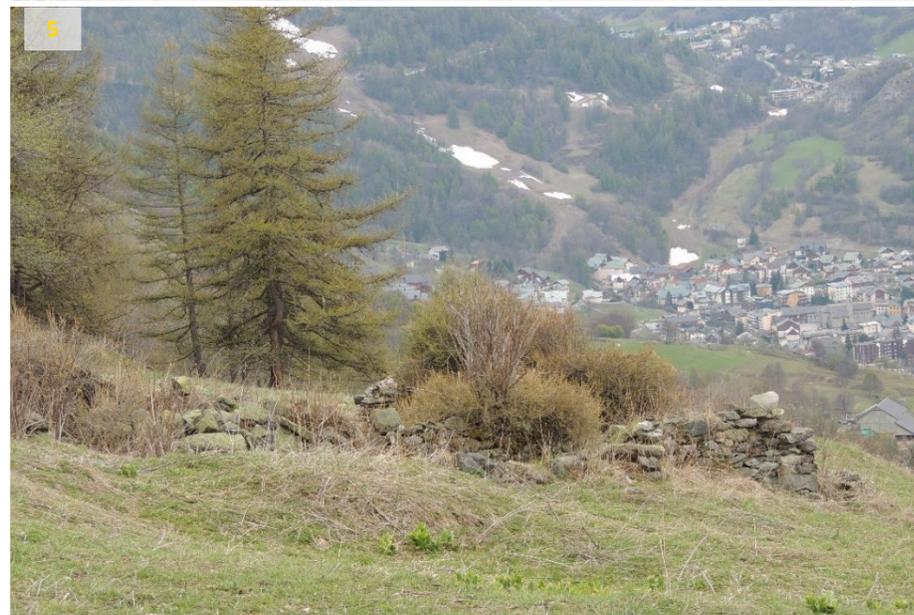
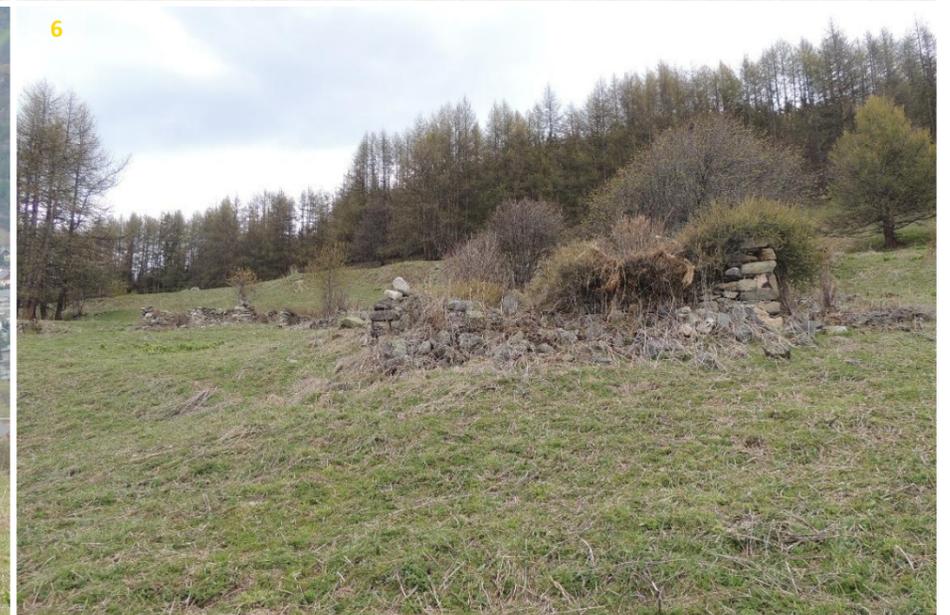
N°51-1, -2, -3, -4 et -5

Etat général : Ruines

Groupe de ruines d'anciens bâtiments à vocation agricole estivale, dont seule reste une partie des soubassements. Le hameau est traversé par l'ancien chemin rural dit des Eterpets, partiellement bordé par un muret de pierre à l'aval immédiat des ruines 2 et 3, puis passant entre les ruines 3 et 4.

Façades : Soubassements en maçonnerie de pierres sèches.

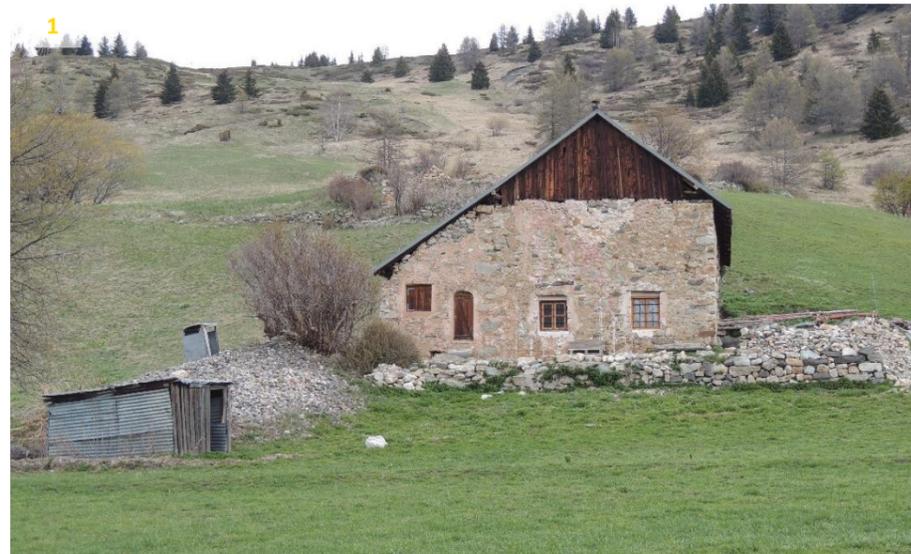
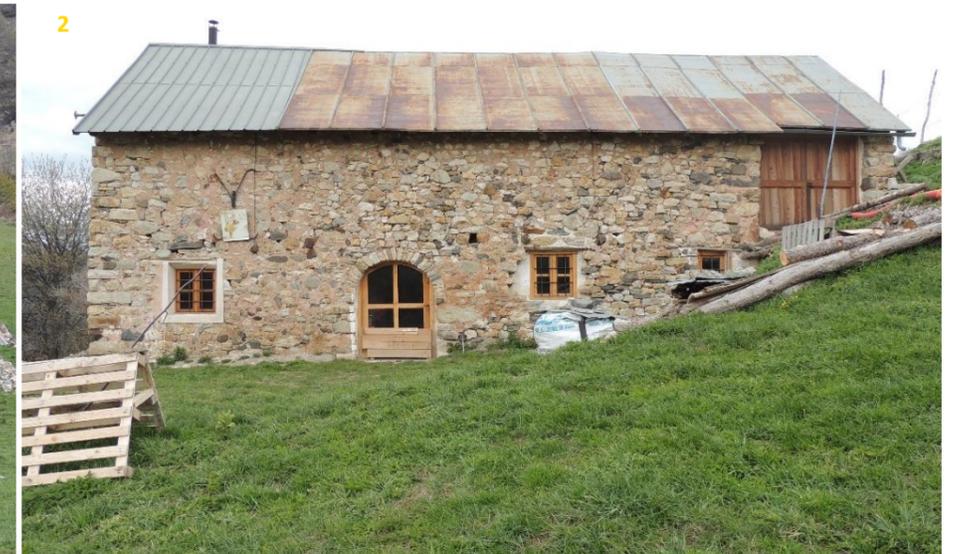
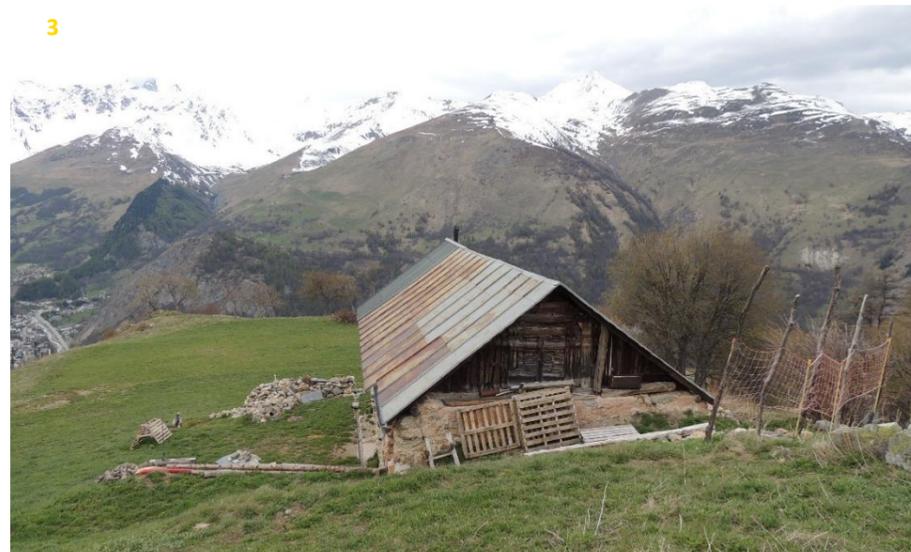
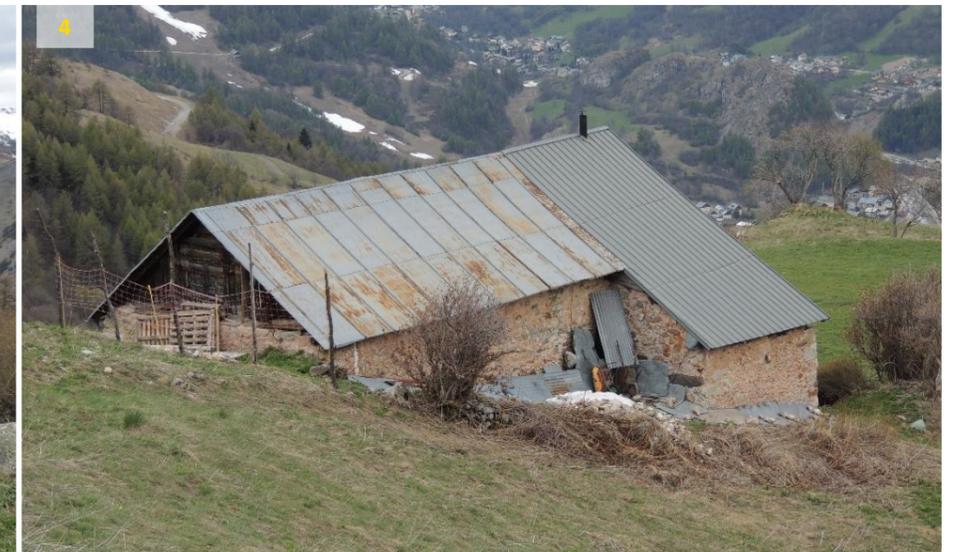
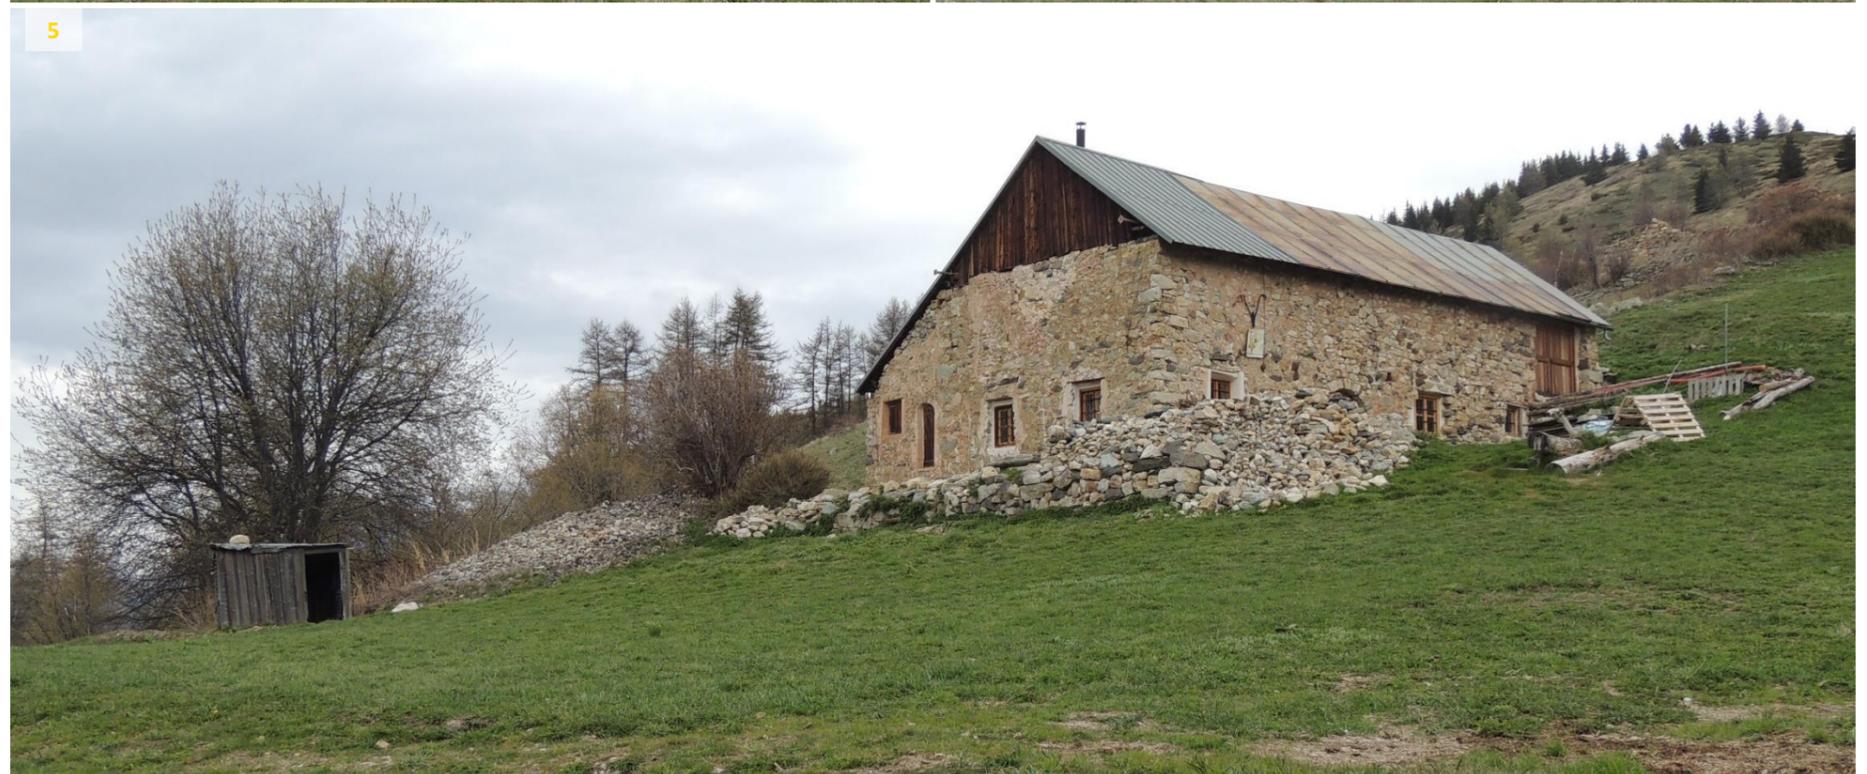
N°52-1

Etat général : Très bon (en fin de restauration)
Toiture : Très bon
Façades : Très bon

Modifications apportées : Le vitrage de la porte principale constitue probablement un gain de confort récent, mais la restauration semble avoir été faite avec le souci de la préservation de l'architecture d'origine du bâtiment.

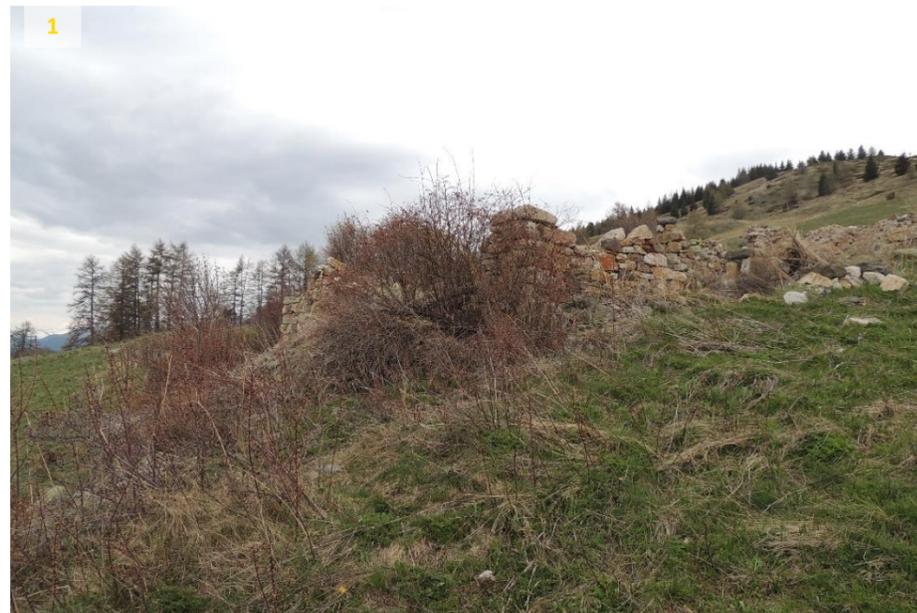
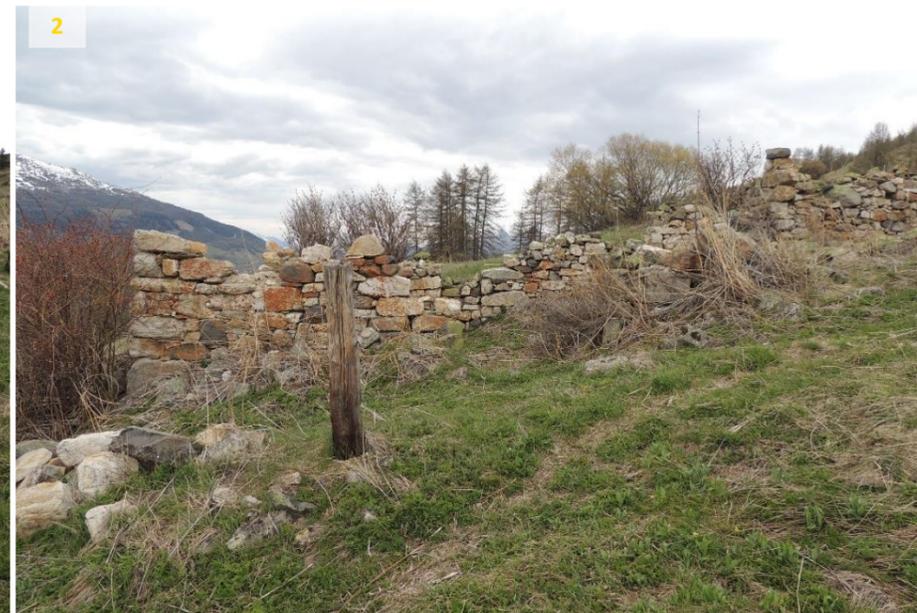
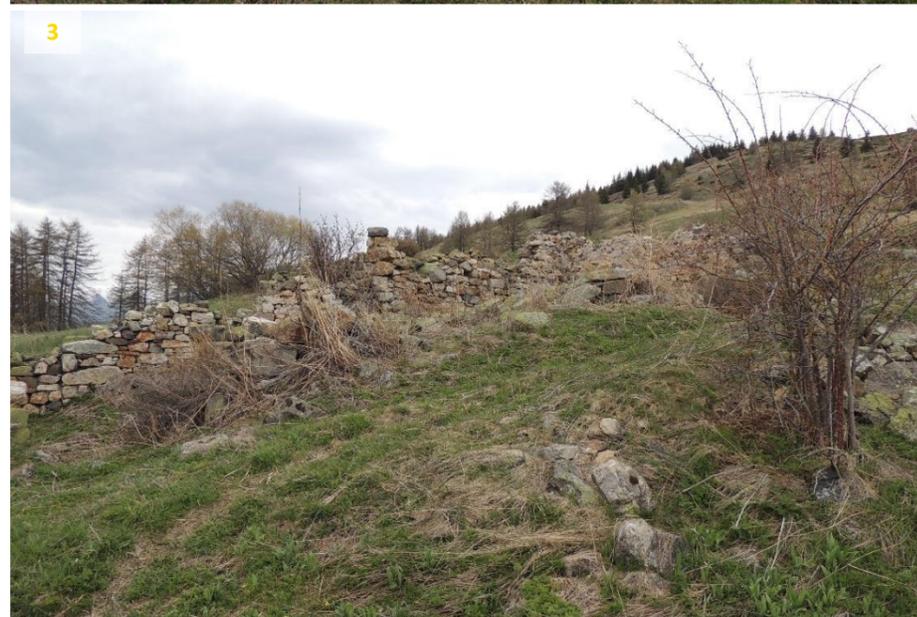
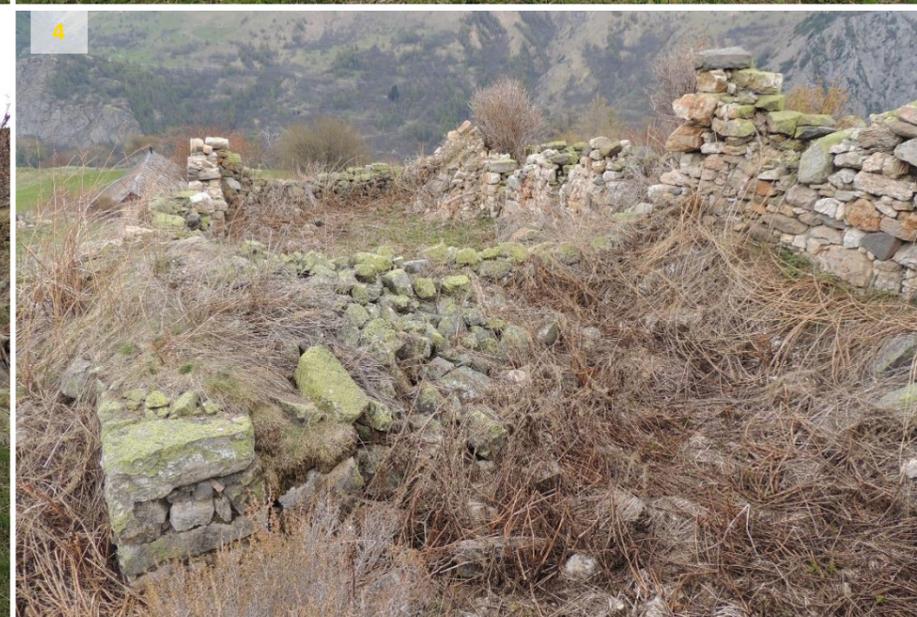
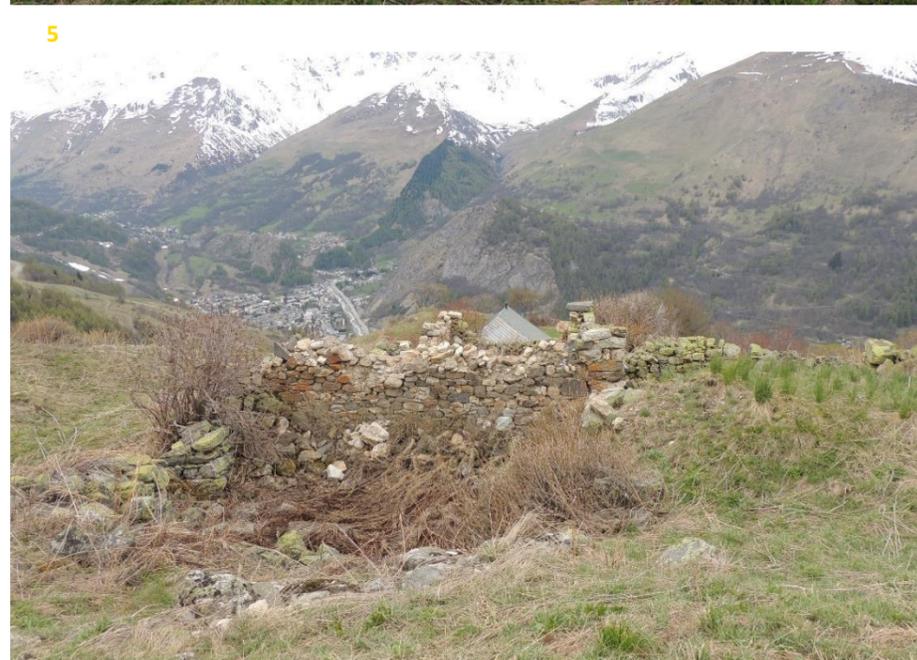
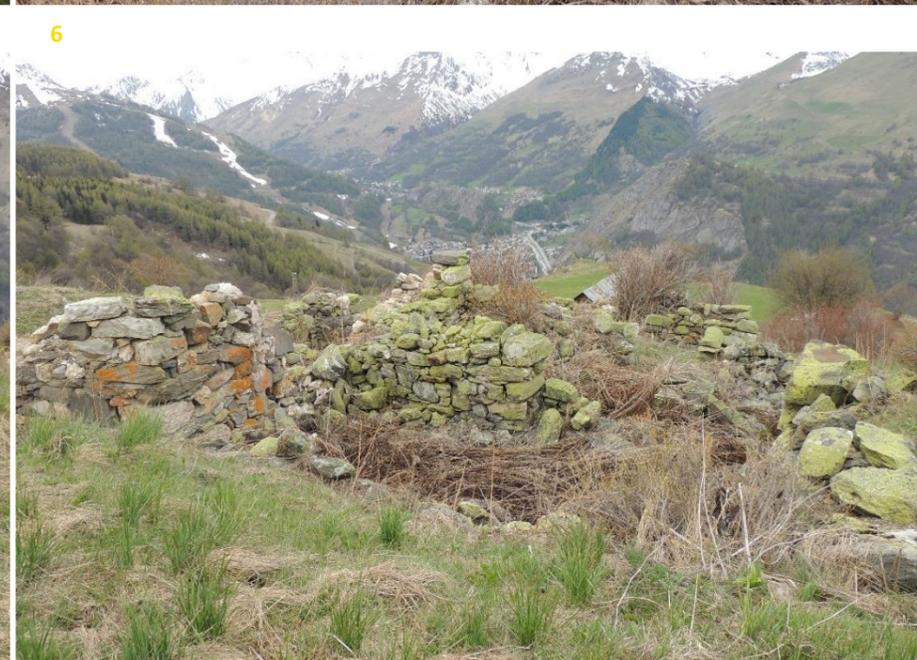
N°52-2

Etat général : Ruine
Toiture :
Façades :

Ruines d'anciens bâtiments à vocation agricole estivale, dont seule reste une partie des soubassements.

Façades : En maçonnerie de pierres hourdées au mortier (de plâtre et graves terreuses ?), avec chaînages d'angles.

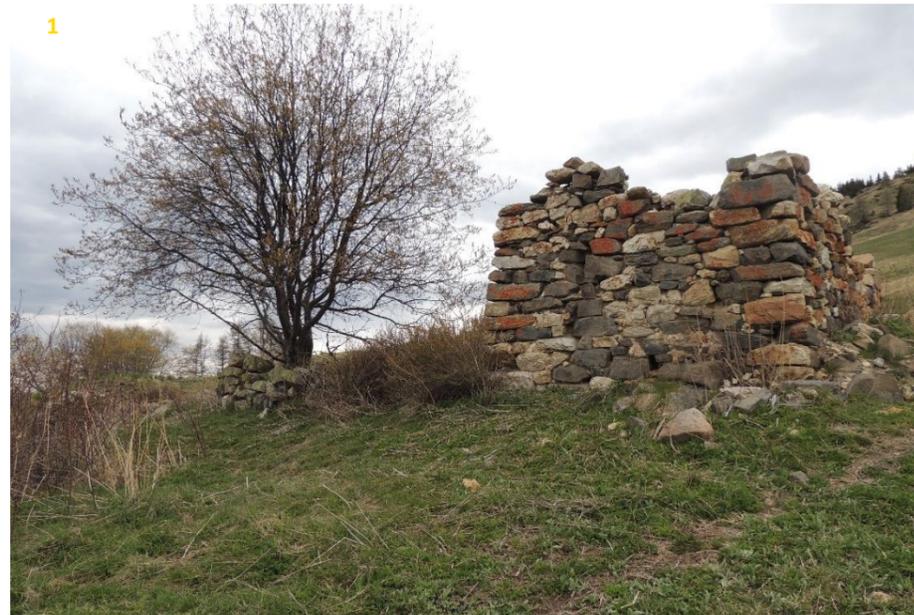
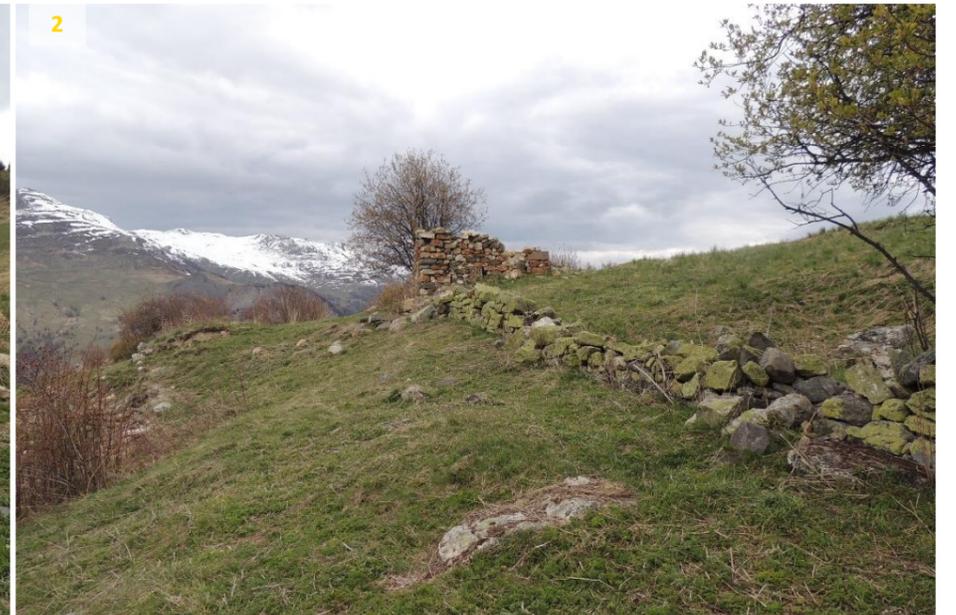
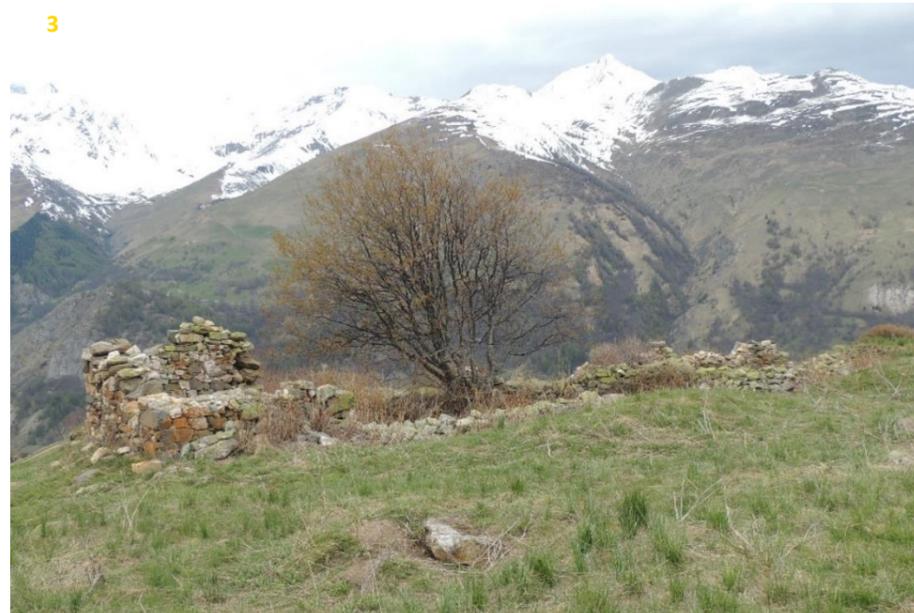
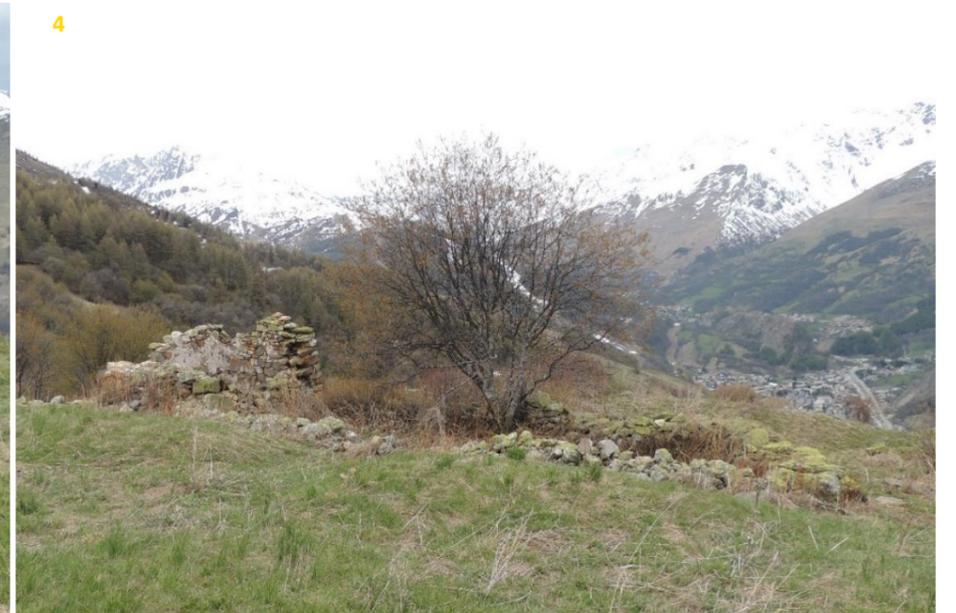
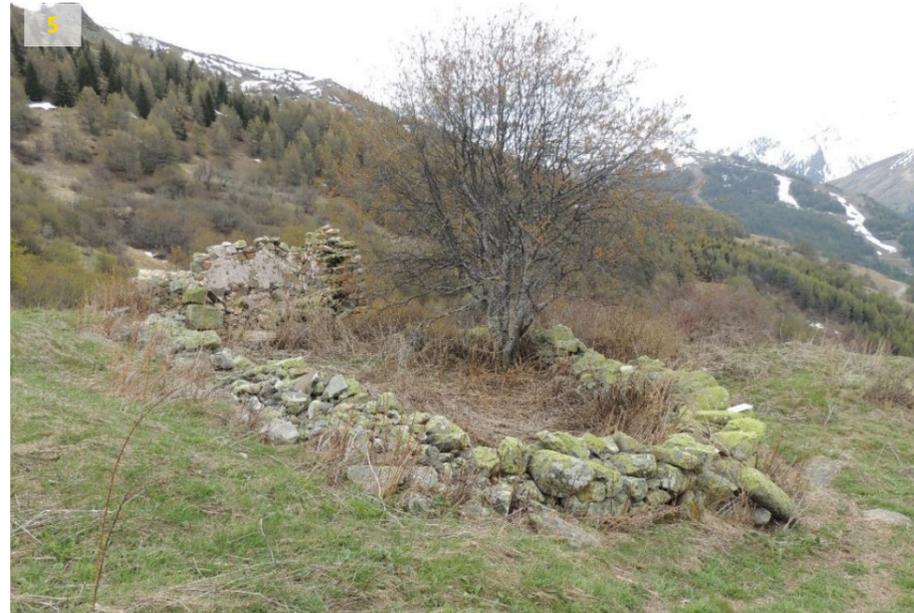
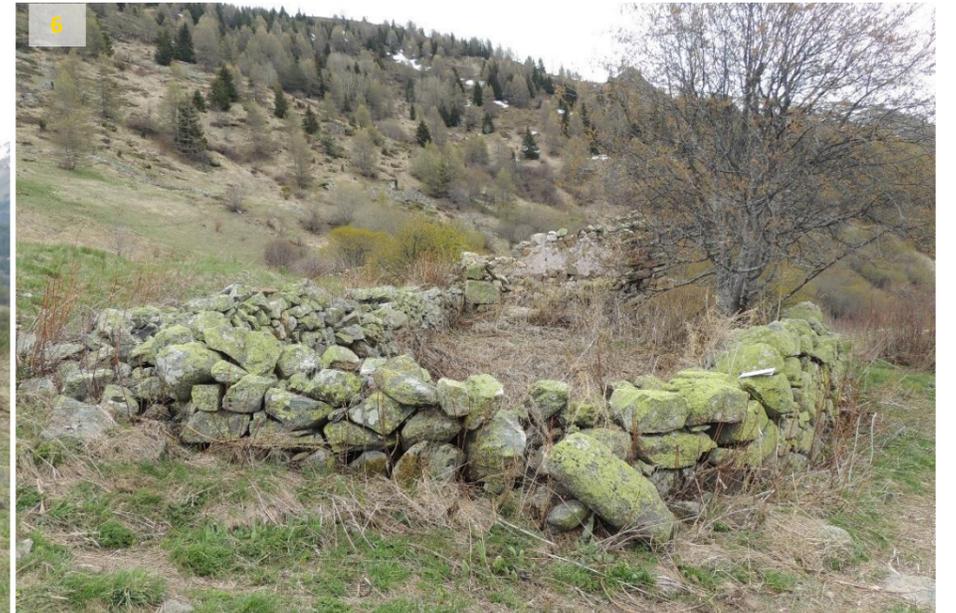
N°52-3

Etat général : Ruine
Toiture :
Façades :

Ruine d'un ancien bâtiment à vocation agricole estivale et d'une *chambre* accolée, dont seule reste une partie des soubassements.

Façades : En maçonnerie de pierres sèches pour le bâtiment principal ; en maçonnerie de pierres hourdées au mortier de graves terreuses et plâtre pour la *chambre*, avec quelques restes d'un crépi extérieur et d'un enduit à la chaux à l'intérieur.

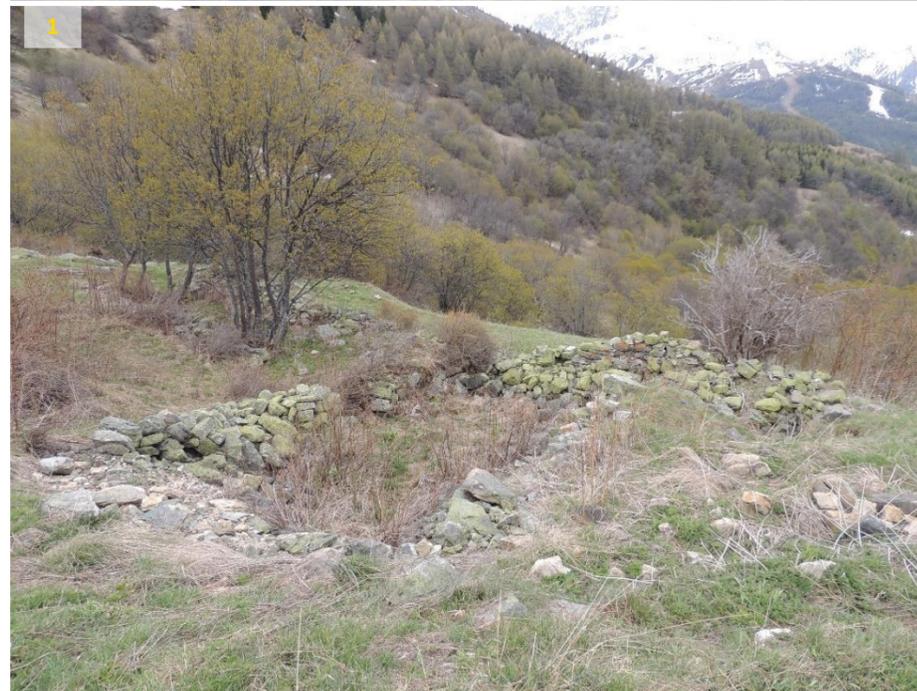
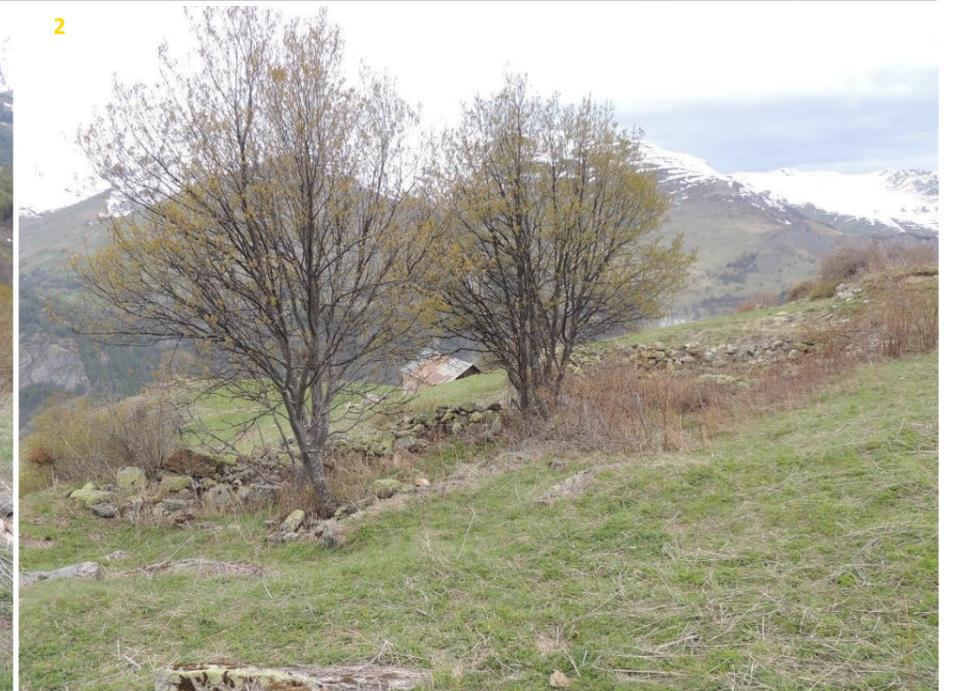
N°52-4 et -5

Etat général : Ruines
Toiture :
Façades :

Ruines d'anciens bâtiments à vocation agricole estivale, dont seule reste une partie des soubassements.

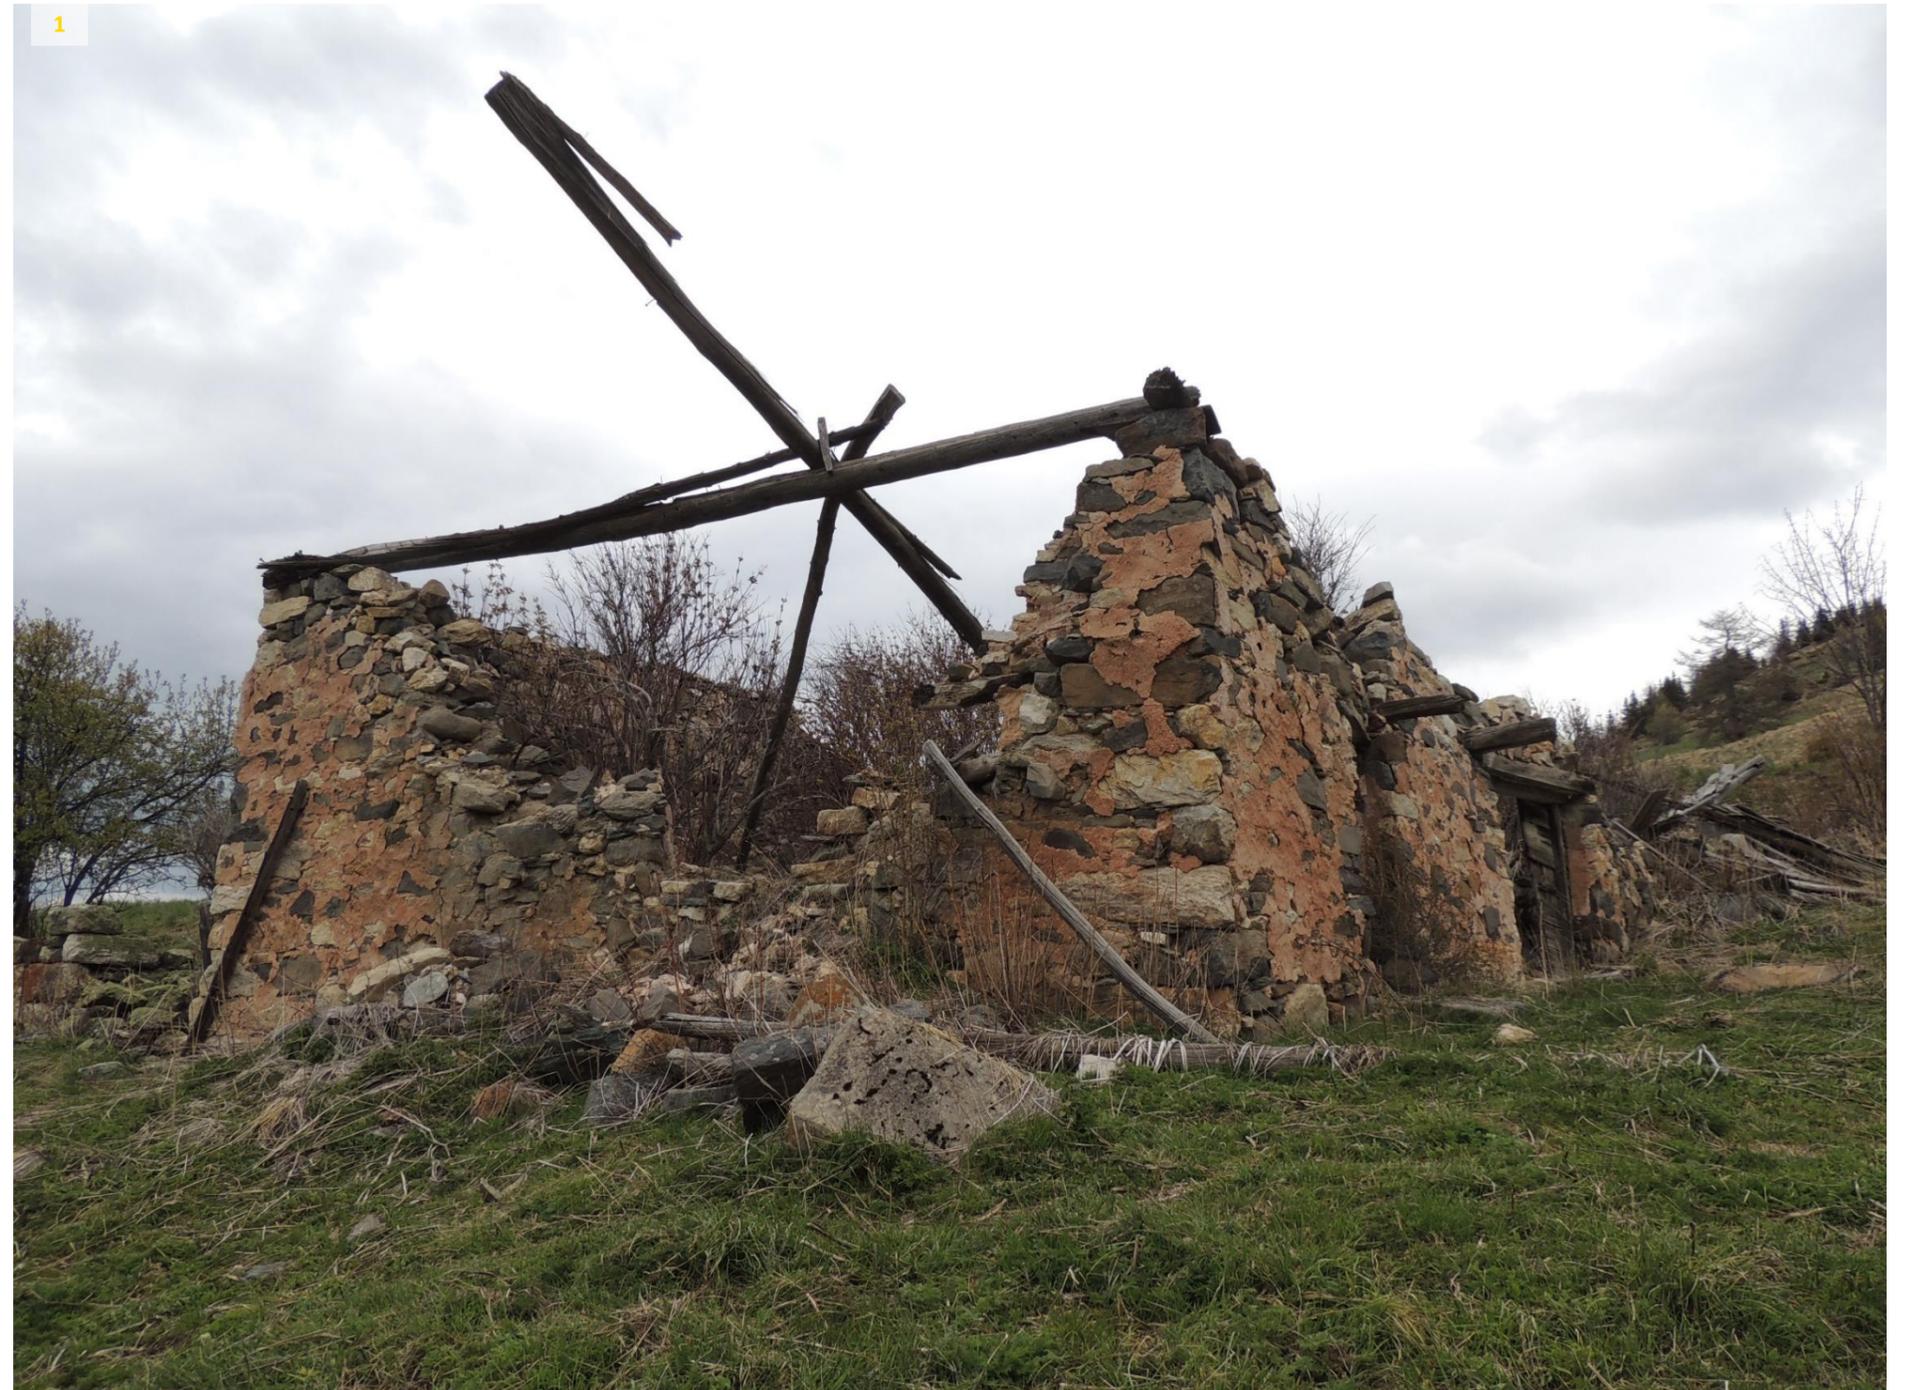
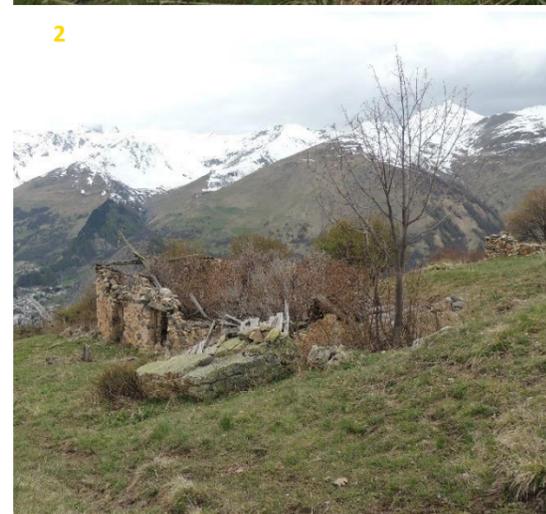
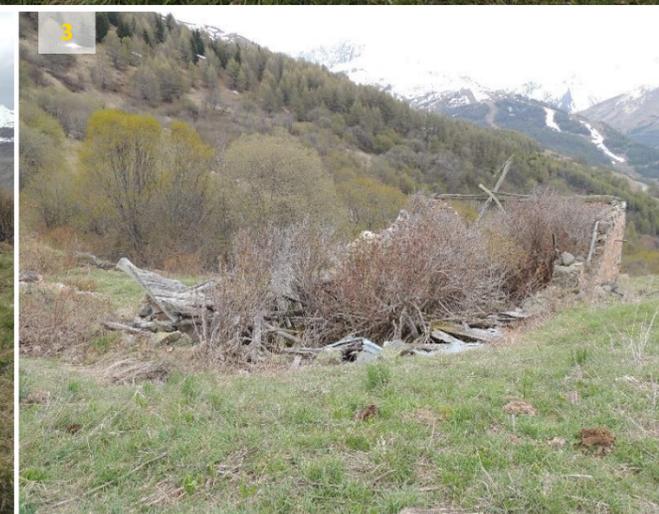
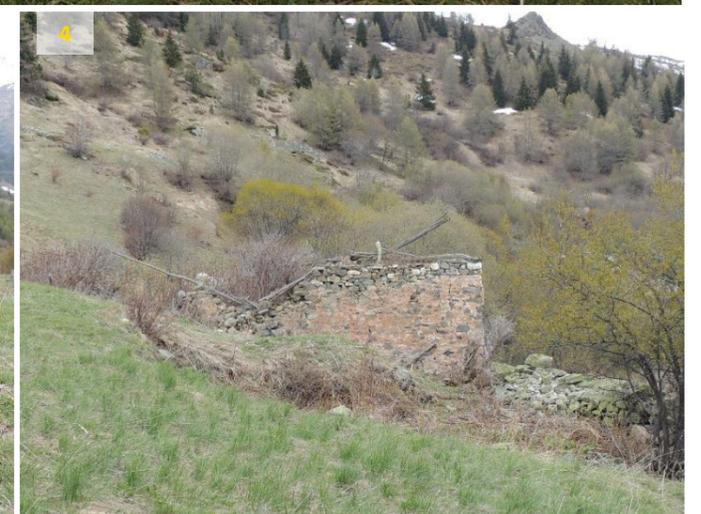
N°52-6

Etat général : Ruine « récente »
Toiture :
Façades :

Ruine d'un bâtiment à vocation agricole saisonnière d'au moins 2 niveaux (peut-être un 3^e sous les combles), qui comportait probablement une partie habitation, vues la qualité de l'enduit et la taille des ouvertures.

Toiture : Reposait sur 2 poutres d'arase dont il reste des morceaux.

Façades : En maçonnerie de pierres hourdées au mortier de graves terreuses et plâtre, avec chaînages d'angles, recouvert par un épais crépi rose aujourd'hui à pierres vues. Quelques reste d'un chaulage du parement intérieur subsistent. Les poutres supports du plancher du 2^e niveau dépassent en façades. Un bardage bois fermait probablement le triangle formé par la charpente sur les murs pignons.

Ouvertures : Il existait au moins une fenêtre sur le pignon aval (une partie de ses piédroits reste), plus une fenêtre et une large porte en façade S-E, toutes 2 surmontées d'un épais linteau en bois et à embrasure enduite.
