**Evaluation et cartographie des aléas
mouvements de terrain liés à la
présence de carrières souterraines
sur la commune de Taillefontaine (02)**

Rapport final

BRGM/RP-70425-FR

Novembre 2020

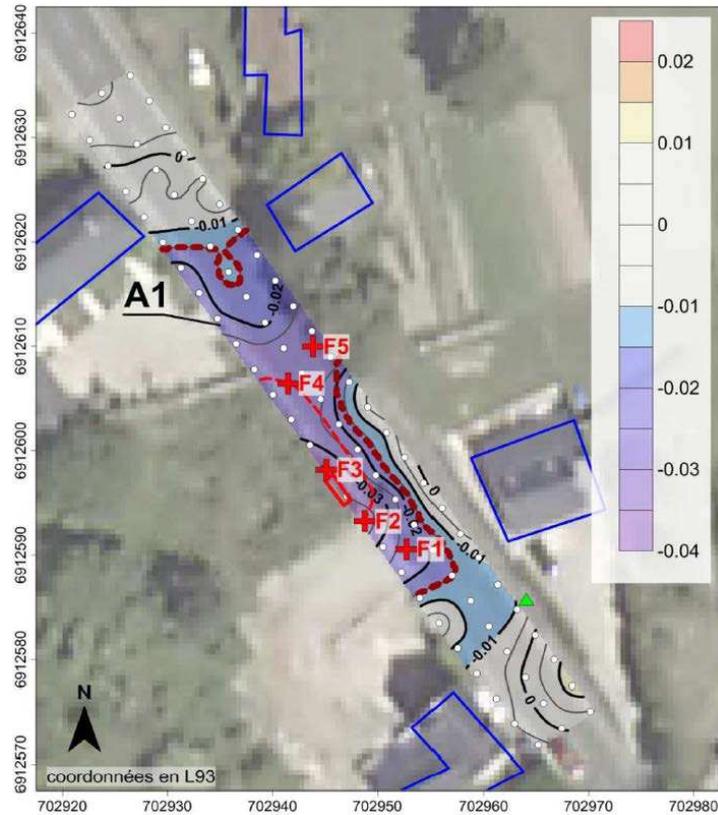
- Des sondages de reconnaissance, de type destructif (C.17.30 293, HydroGéotechnique) avec inspection par vidéo de vides en sous-sol, ont été réalisés en octobre 2017. Des zones de vides ont été identifiées en F1, F2 et F3 ainsi que des terrains décomprimés rencontrés en F1, F4 et F5 (Illustration 5) ;
- La cavité présente sous la RD 973 a fait l'objet d'un comblement.

N° sondage	F1	F2	F3	F4	F5
Terrain raide à très raide	De 0,00 à 3,10 De 5,30 à 10,00	De 0,00 à 2,90 De 5,00 à 10,00	De 0,00 à 3,70	De 0,00 à 7,70 De 7,90 à 10,00	De 0,00 à 8,00 De 8,40 à 10,00
Terrain décomprimé (remblai?)	De 4,40 à 5,30	/	/	De 7,70 à 7,90	De 8,00 à 8,40
Vide	De 3,10 à 4,40	De 2,90 à 5,00	De 2,70 à 5,40	/	/

Illustration 5 – Localisation des sondages préconisés par le BRGM en juin 2017 (Jacob et al., 2017, BRGM/RP-66977-FR) et profondeurs des terrains décomprimés et zones de vides identifiés lors de la campagne de forages réalisée en octobre 2017 (extrait du rapport Hydrogéotechnique, 2017)

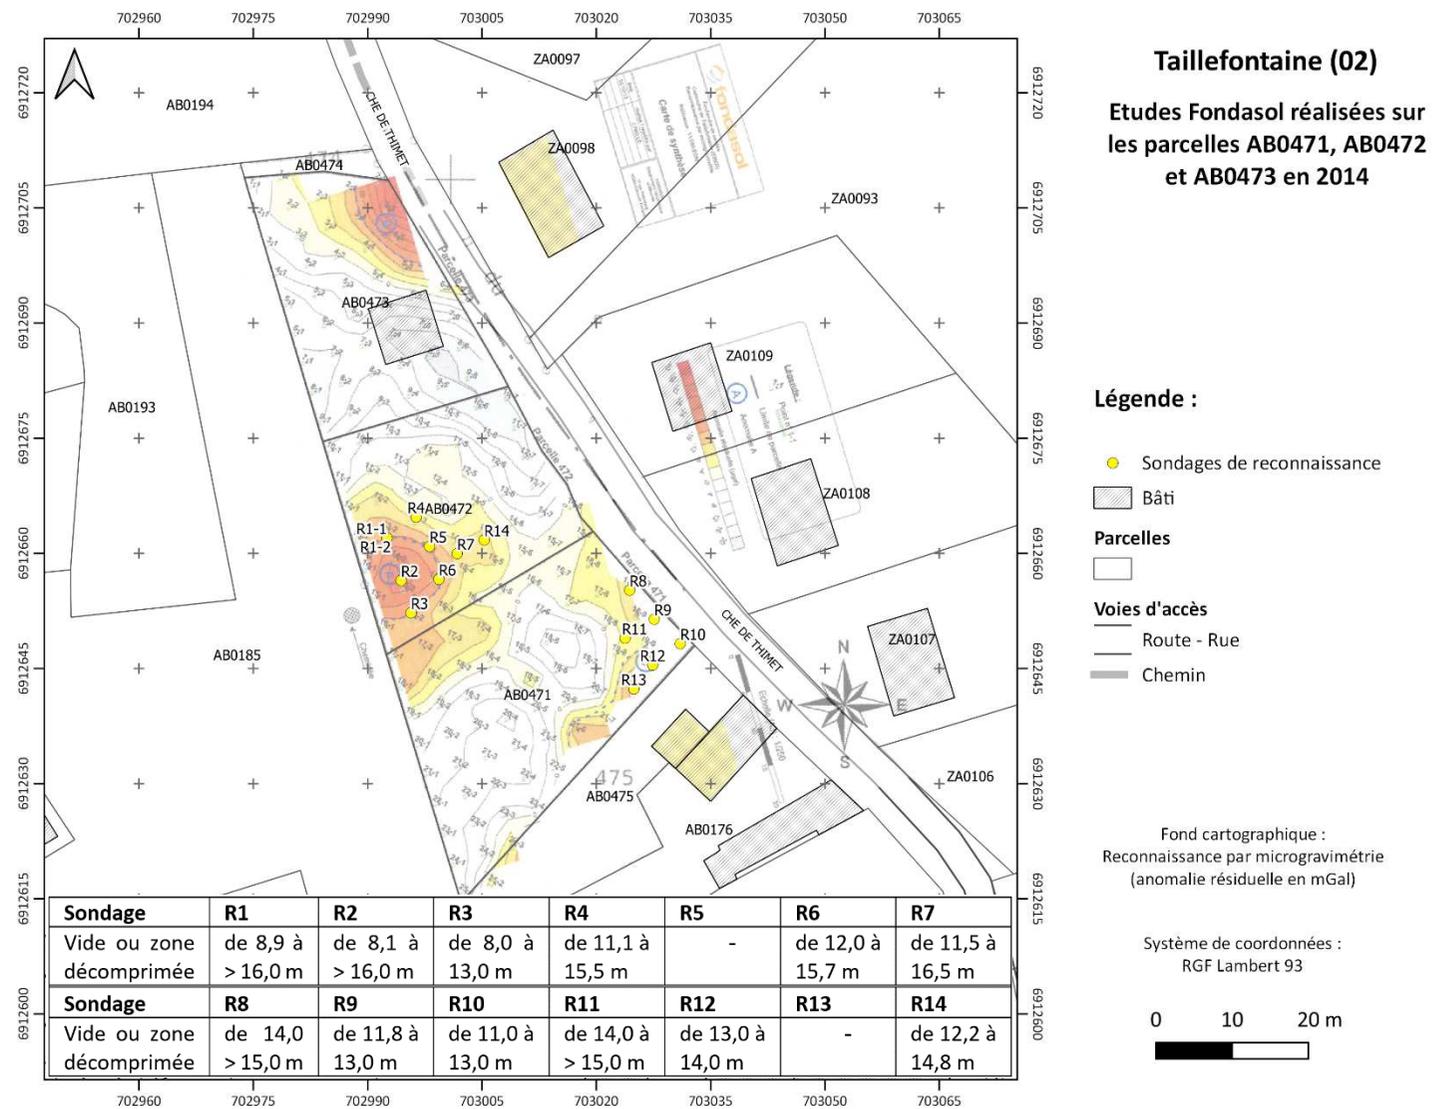
- Des vides (ou zones décomprimées) ont été rencontrées dans la plupart des sondages (Illustration 6) ;
- Sur la parcelle 472, l'anomalie principale, identifiée en R1 à R7 (R5 exclu), est attribuée à la carrière PICAW0020015 avec des vides décelés entre 8 et 16 m de profondeur ;
- Sur la parcelle 471, l'anomalie a été identifiée en R8 à R14 (R13 exclu) sous forme de zones décomprimées de faible hauteur (environ 1 m) ou de zones de vides à partir de 14 m de profondeur (hauteur >1 m), comme en R8 et R11, attribuée à une galerie souterraine.

Illustration 6 – Résultats de l'étude microgravimétrique et des sondages de contrôle réalisés par Fondasol en 2014 sur les parcelles AB0471, AB0472 et AB0473 (tableau des résultats de sondages au bas de la carte)

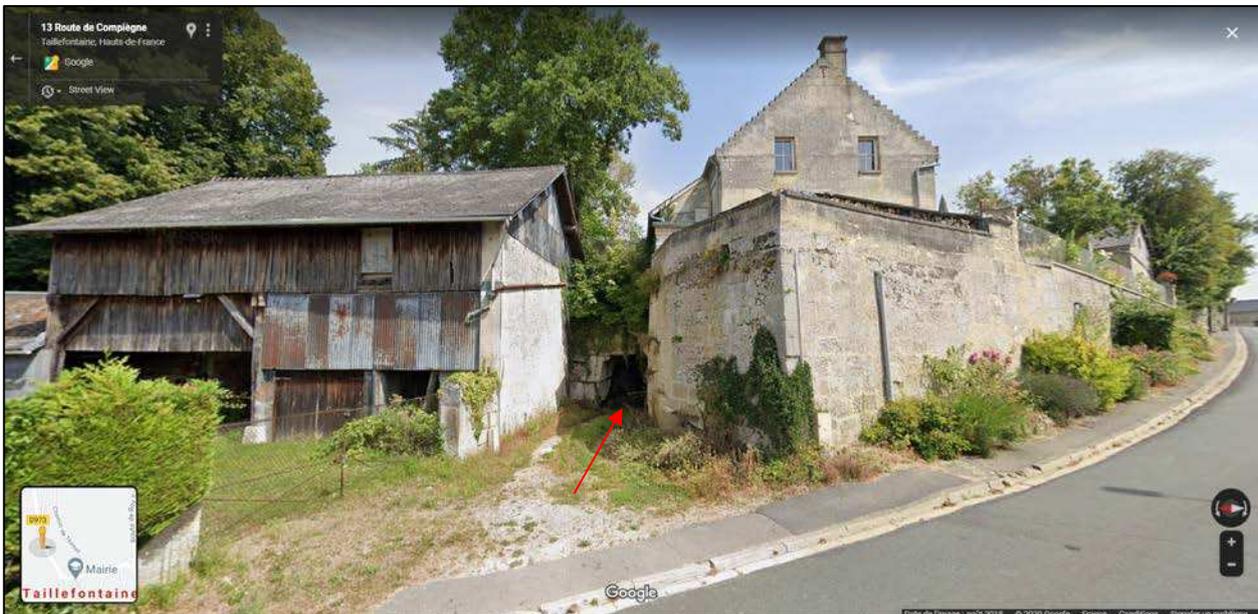
- A une altitude d'environ +120 m NGF, l'entrée principale comprend une galerie de 20 m de long, accessible entre les parcelles AB0188 et AB0187 (route de Compiègne). Son accès n'est pas sécurisé (pas de porte, pas de clôture) ;
- Les quatre entrées en cavage secondaires se répartissent entre les parcelles AB0194-195, AB0196-197 et AB0362 ;
- Les trois puits se situent sur les parcelles AB0185, ZA0097 et ZA0003. L'état des puits n'est pas précisément connu : ils ne sont pas remblayés et semblent couverts. Pour en savoir plus à ce sujet, il faudrait compléter les observations par une visite des parcelles concernées et par une inspection des parois des puits depuis l'intérieur de la carrière.

Illustration 9 – Entrée principale en cavage de la cavité n°7, route de Compiègne – RD 973 (Google Street View, avril 2018)

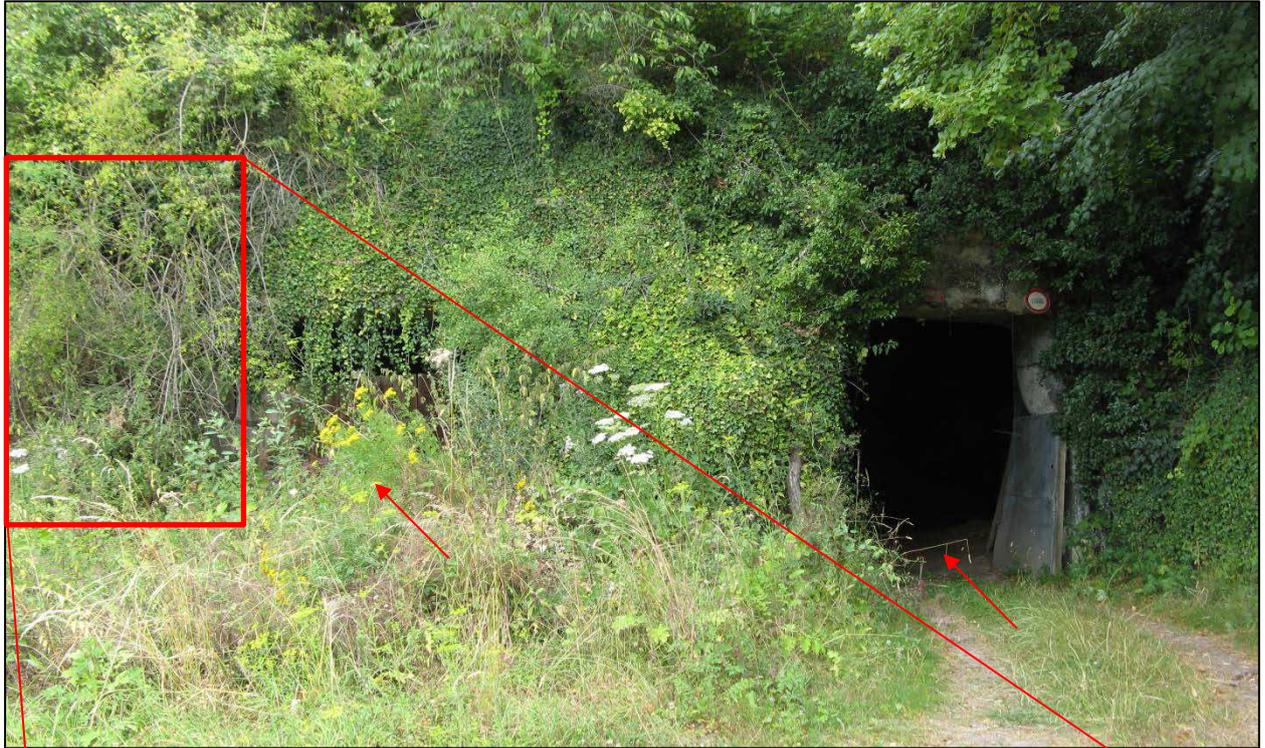
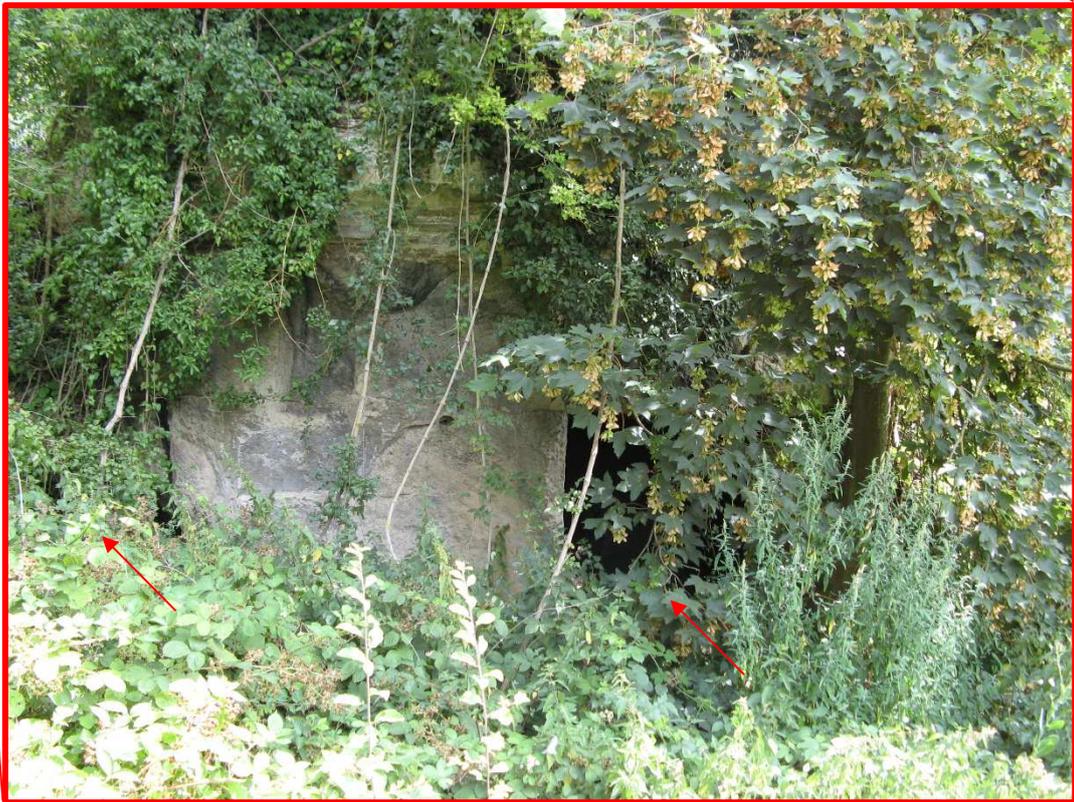
Illustration 10 – Entrées secondaires en cavage de la cavité n°7 (avec zoom sur les entrées les plus au Nord, cachées par la végétation), chemin accessible depuis la RD 973 au Nord de le commune (photos BRGM, 2020)

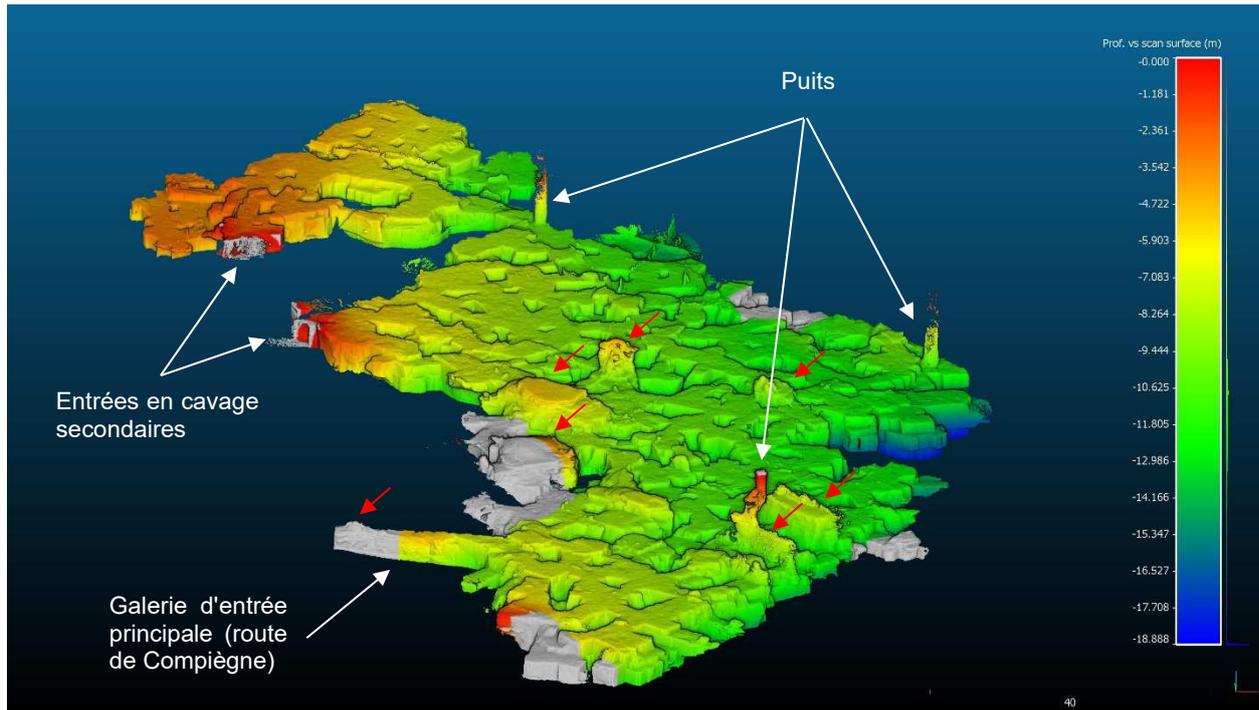
Illustration 11 – Vue 3D générale de la carrière PICAW0020015 (cavité n°7) (code couleur : profondeur des ouvrages souterrains – rouge/orange : faible profondeur, vert/bleu : profondeur plus importante ; flèches rouges : montées de voûte notables)

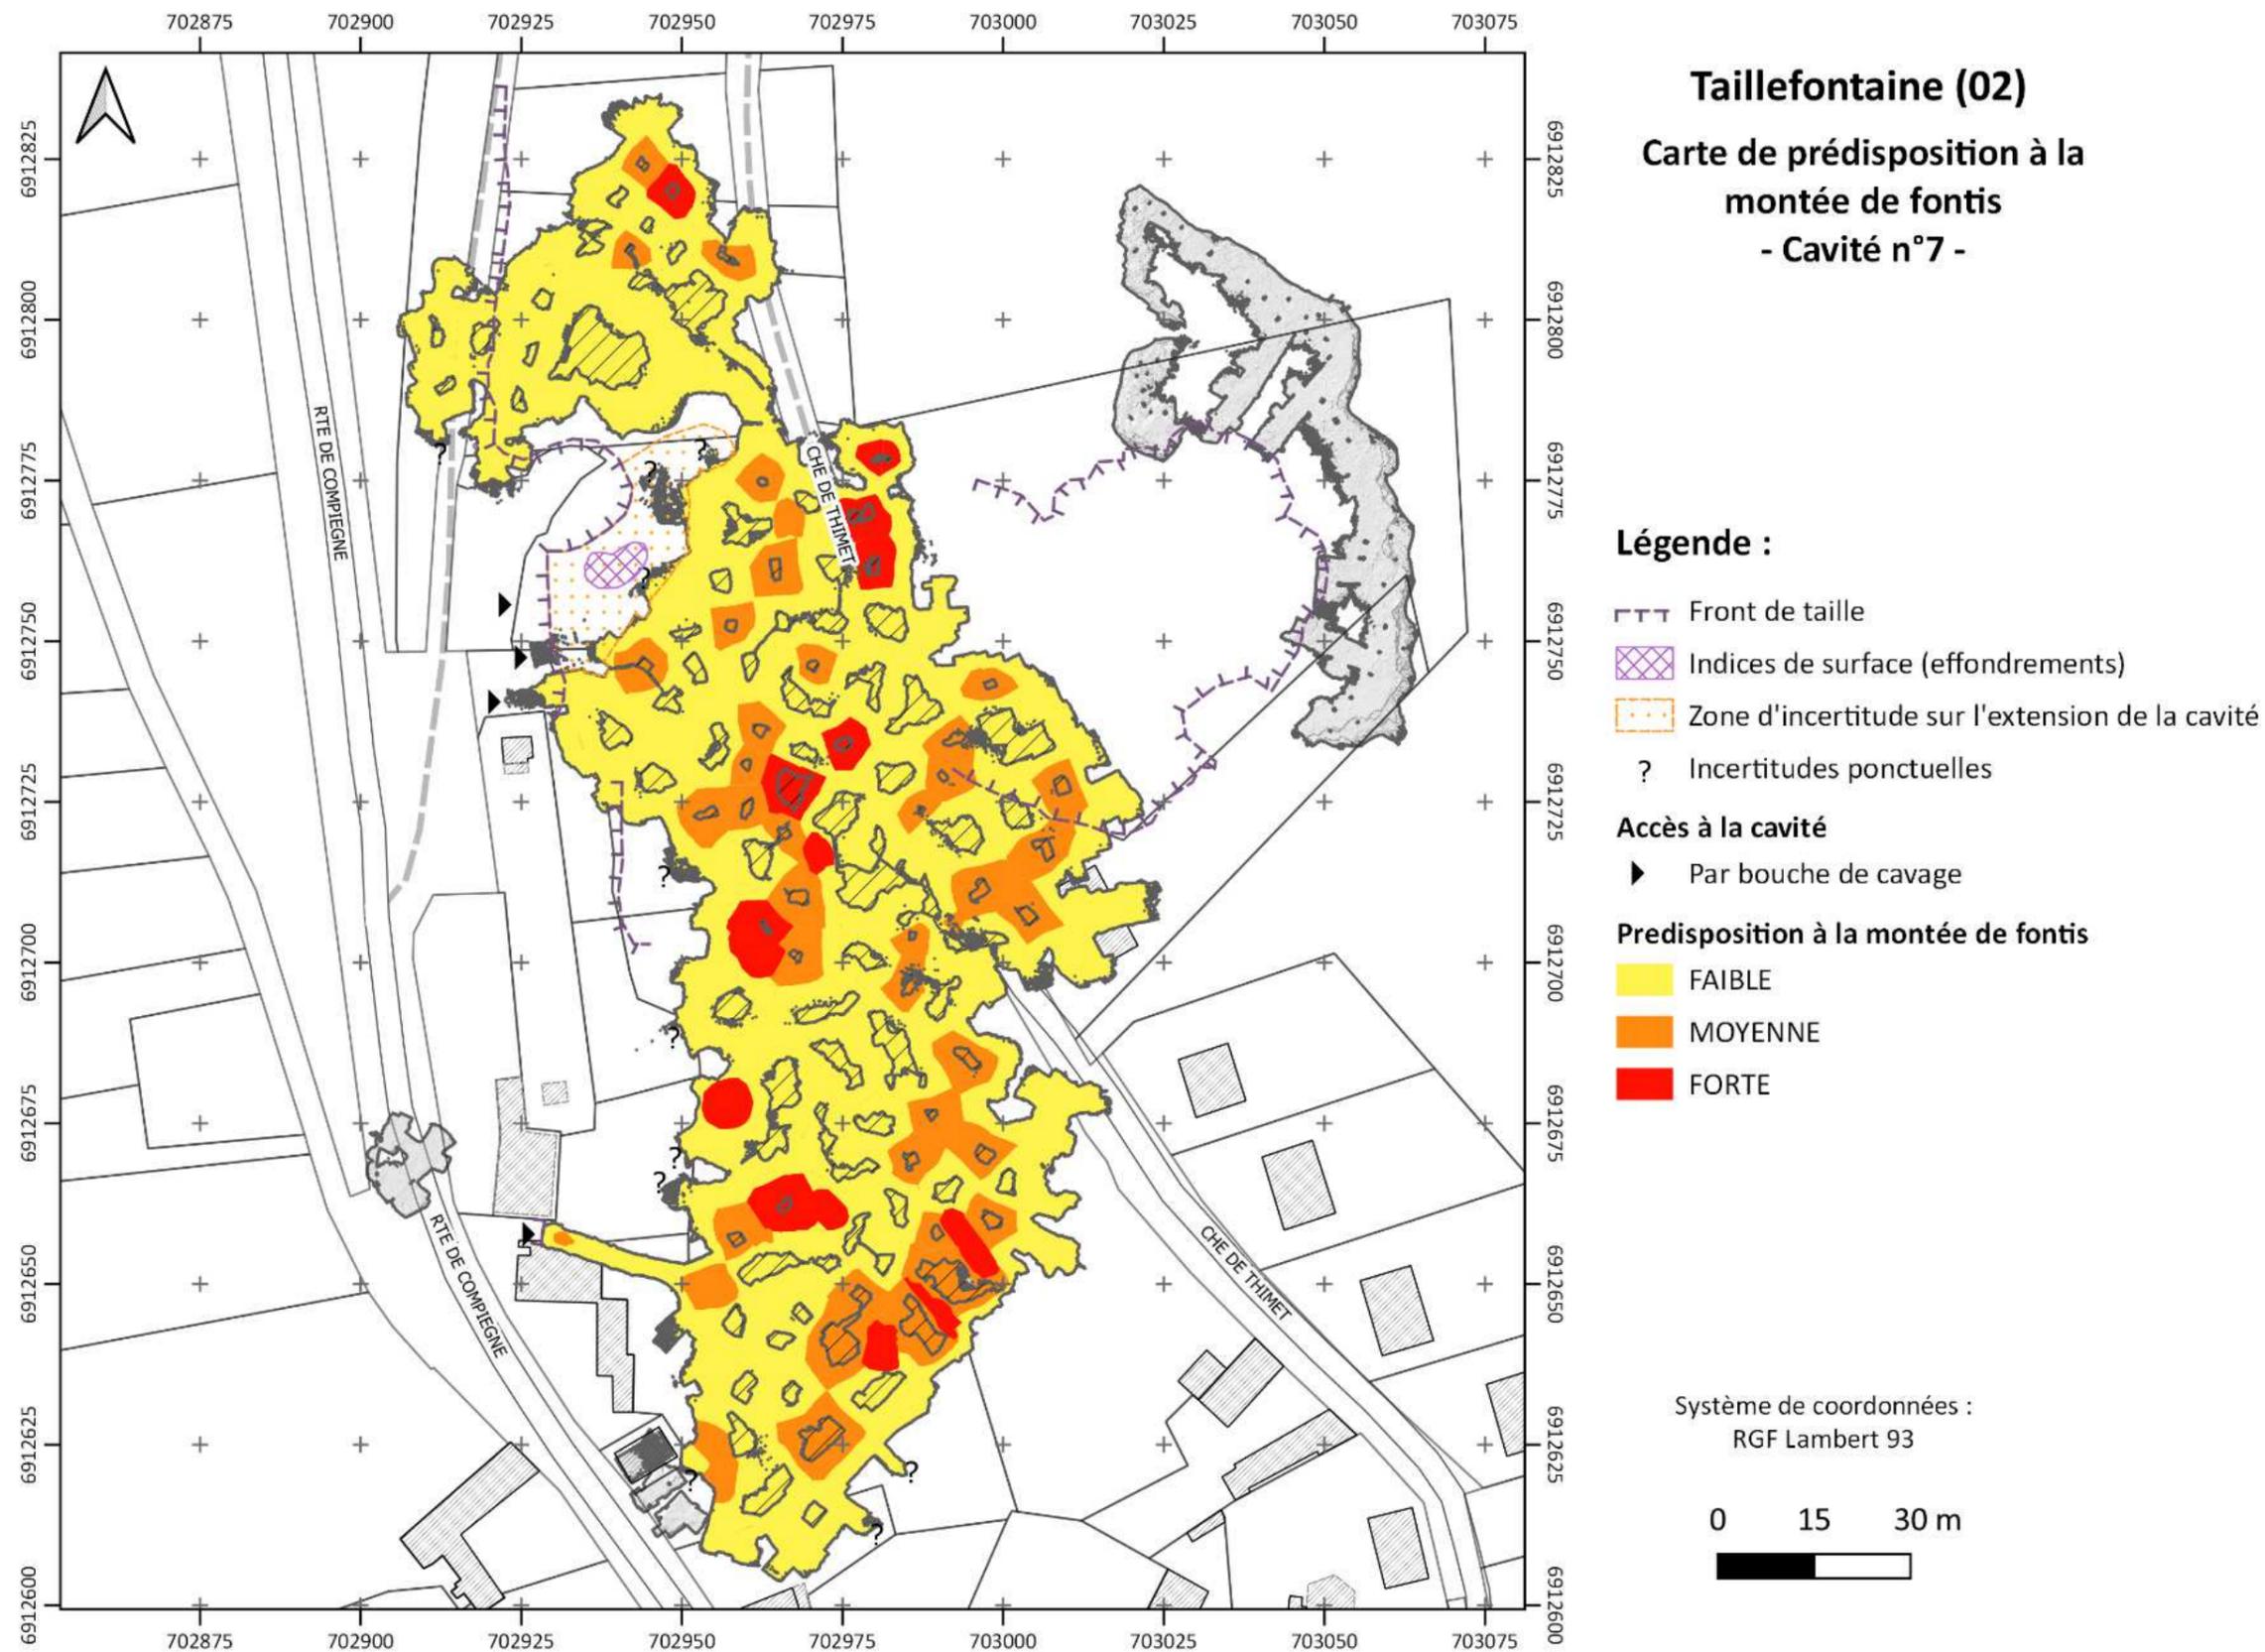
Illustration 14 – Carte de prédisposition à la montée de fontis sur la carrière n°7

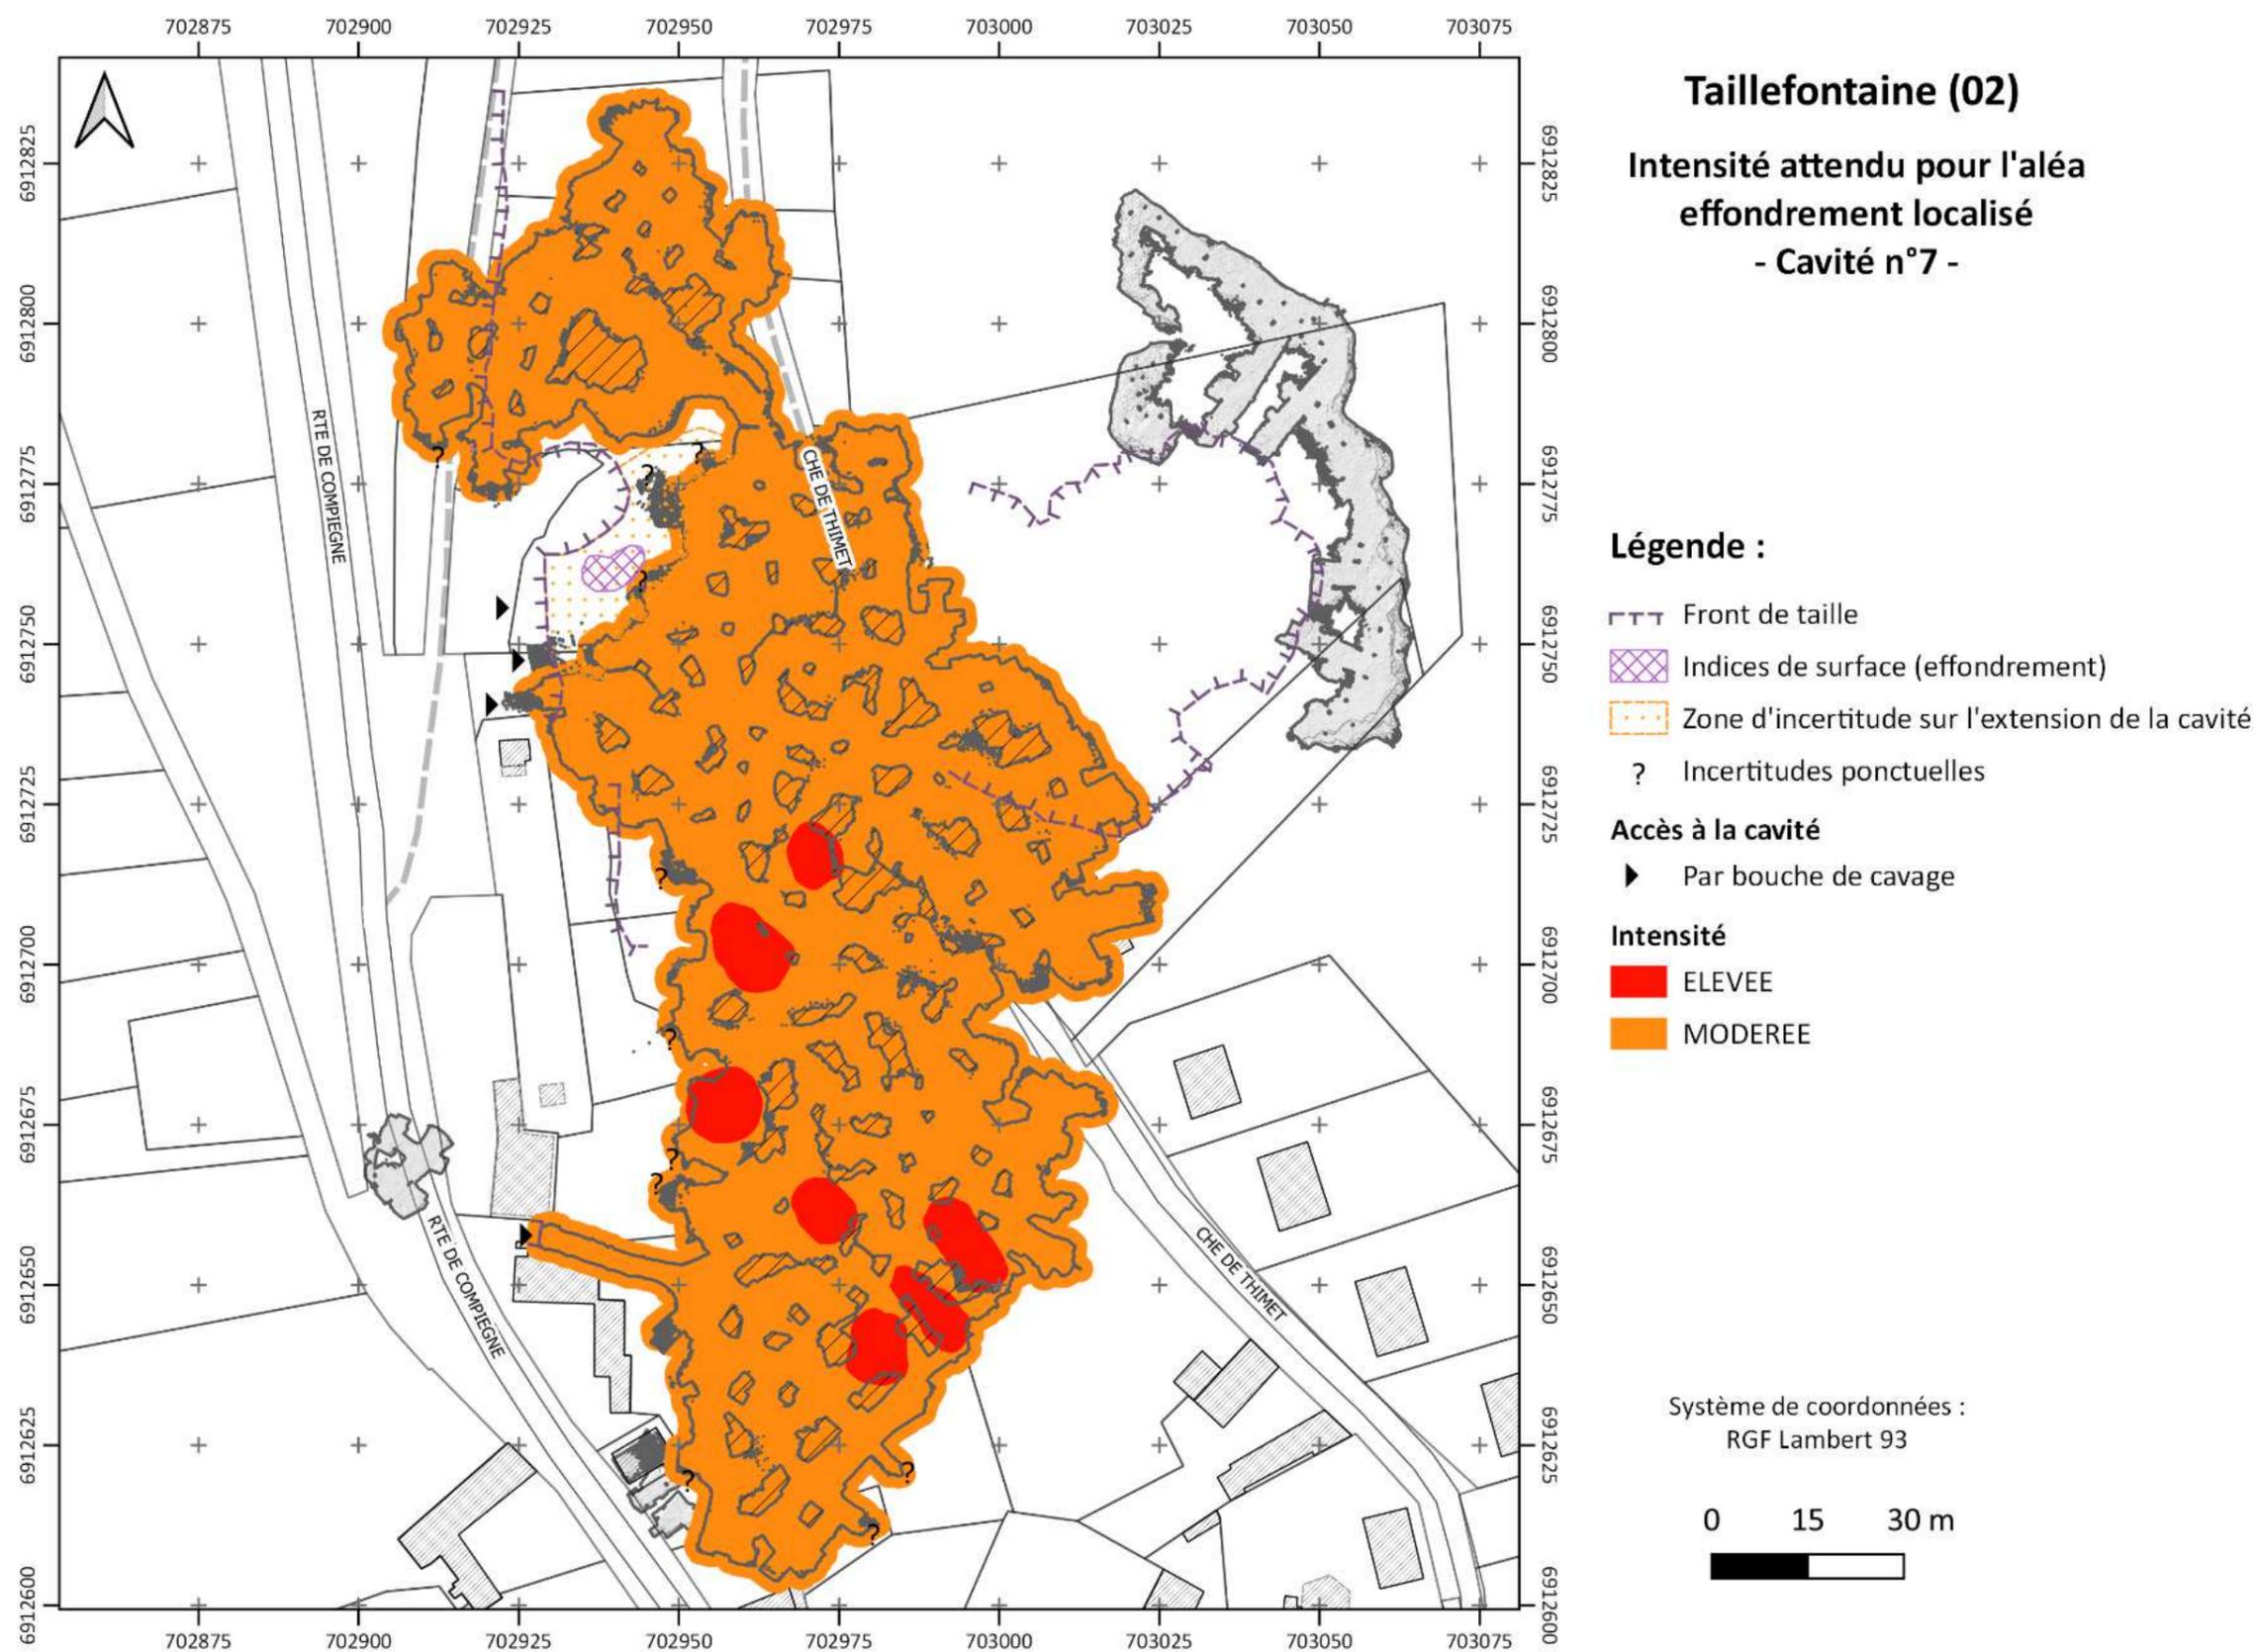
Illustration 15 – Carte d'intensité attendu pour l'aléa effondrement localisé sur la carrière n°7

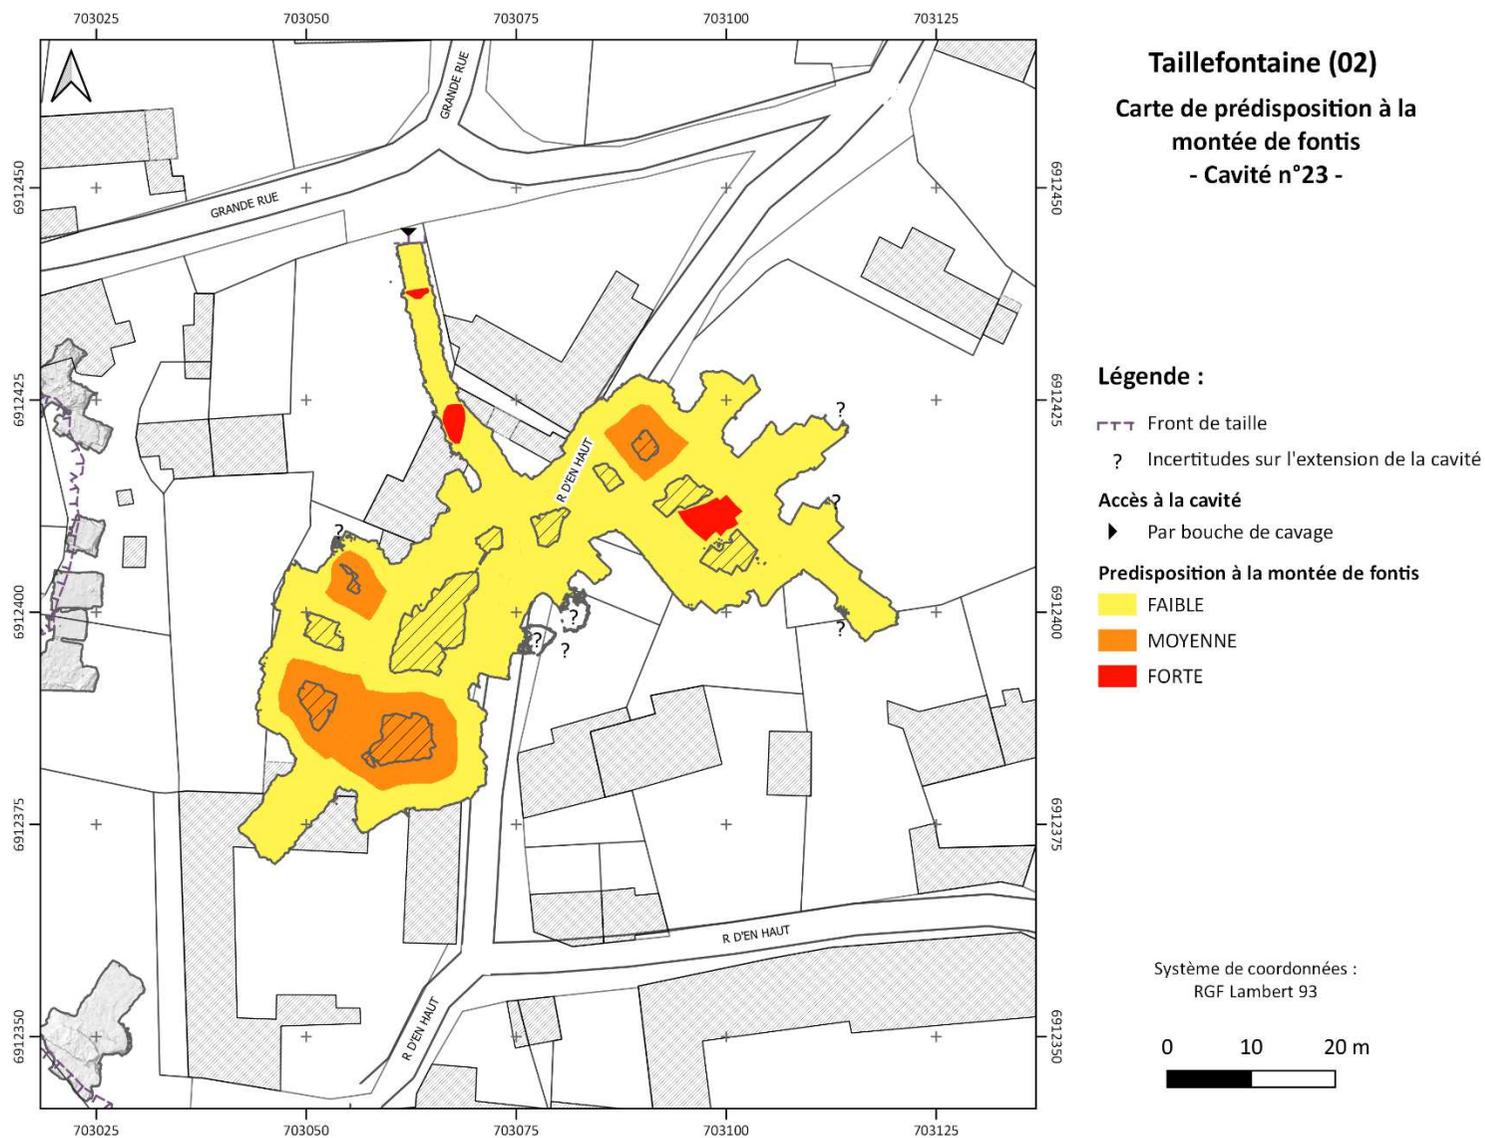
Illustration 20 – Carte de prédisposition à la montée de fontis sur la carrière n°23

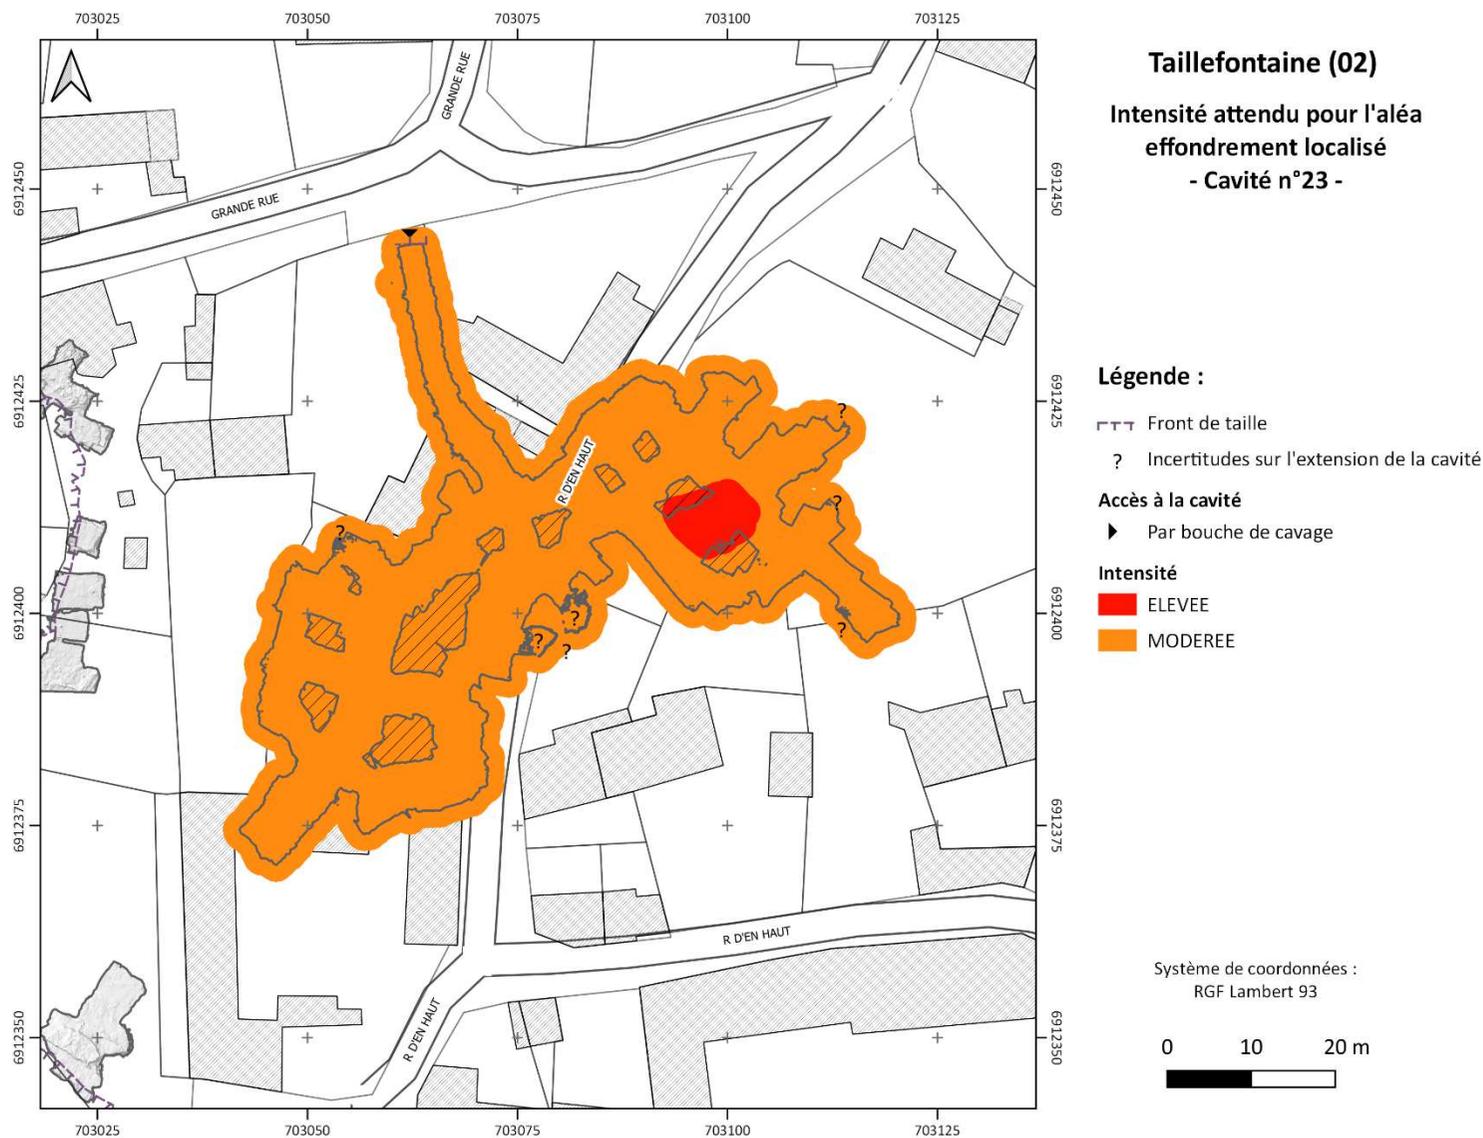
Illustration 21 – Carte d'intensité attendu pour l'aléa effondrement localisé sur la carrière n°23

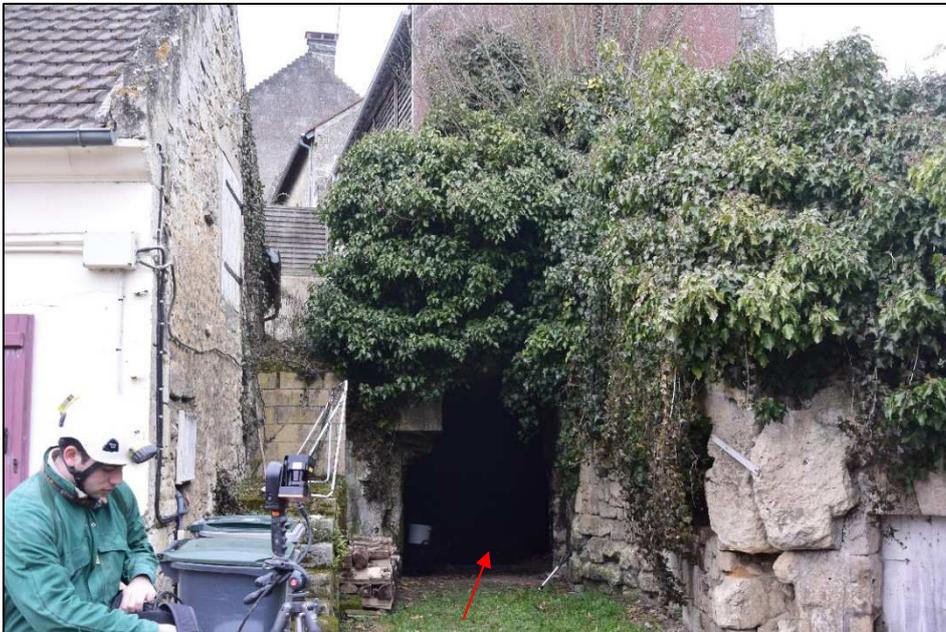
La cavité PICA0020017 est accessible par une entrée en cavage depuis la parcelle AB0367, 4 chemin du Jeu d'Arc, à une altitude de + 115 m NGF. L'entrée principale de la cavité n'est pas sécurisée (pas de porte, pas de clôture, pas de panneau d'information ; Illustration 23).

Illustration 23 – Entrée en cavage de la carrière n°4-5-15, chemin du Jeu d'Arc, avec au premier plan un opérateur et le scanner laser 3D (source : photo prise le 10 février 2017)

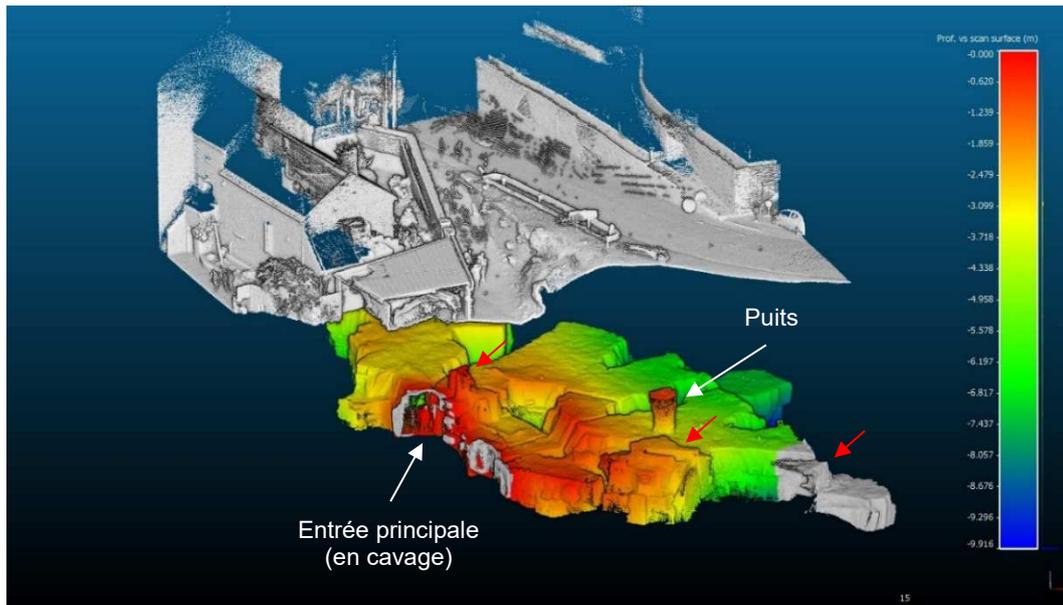
L'emprise de la carrière semble avoir été bien définie. Cependant, il persiste un doute sur une possible extension de la cavité dans la partie extrême Est (cône d'éboulis et chute de toit visibles). Cette zone d'incertitude a été matérialisée sur la carte informative sous forme d'un « ? ».

Par ailleurs, la présence de deux poteaux en béton a été constaté dans l'extrémité Sud de la carrière. D'aspect relativement récent, ces derniers constituent un confortement du toit de la cavité. En effet, il semble qu'une chute de toit ait eu lieu dans cette zone (dalle de toit 0,6 m plus haute que le reste de la carrière).

Illustration 24 – Vue 3D générale de la cavité PICAW0020017 (cavité n°4-5-15) (code couleur : profondeur des ouvrages souterrains – rouge/orange : faible profondeur, vert/bleu : profondeur plus importante ; flèches rouges : montées de voûte notables)

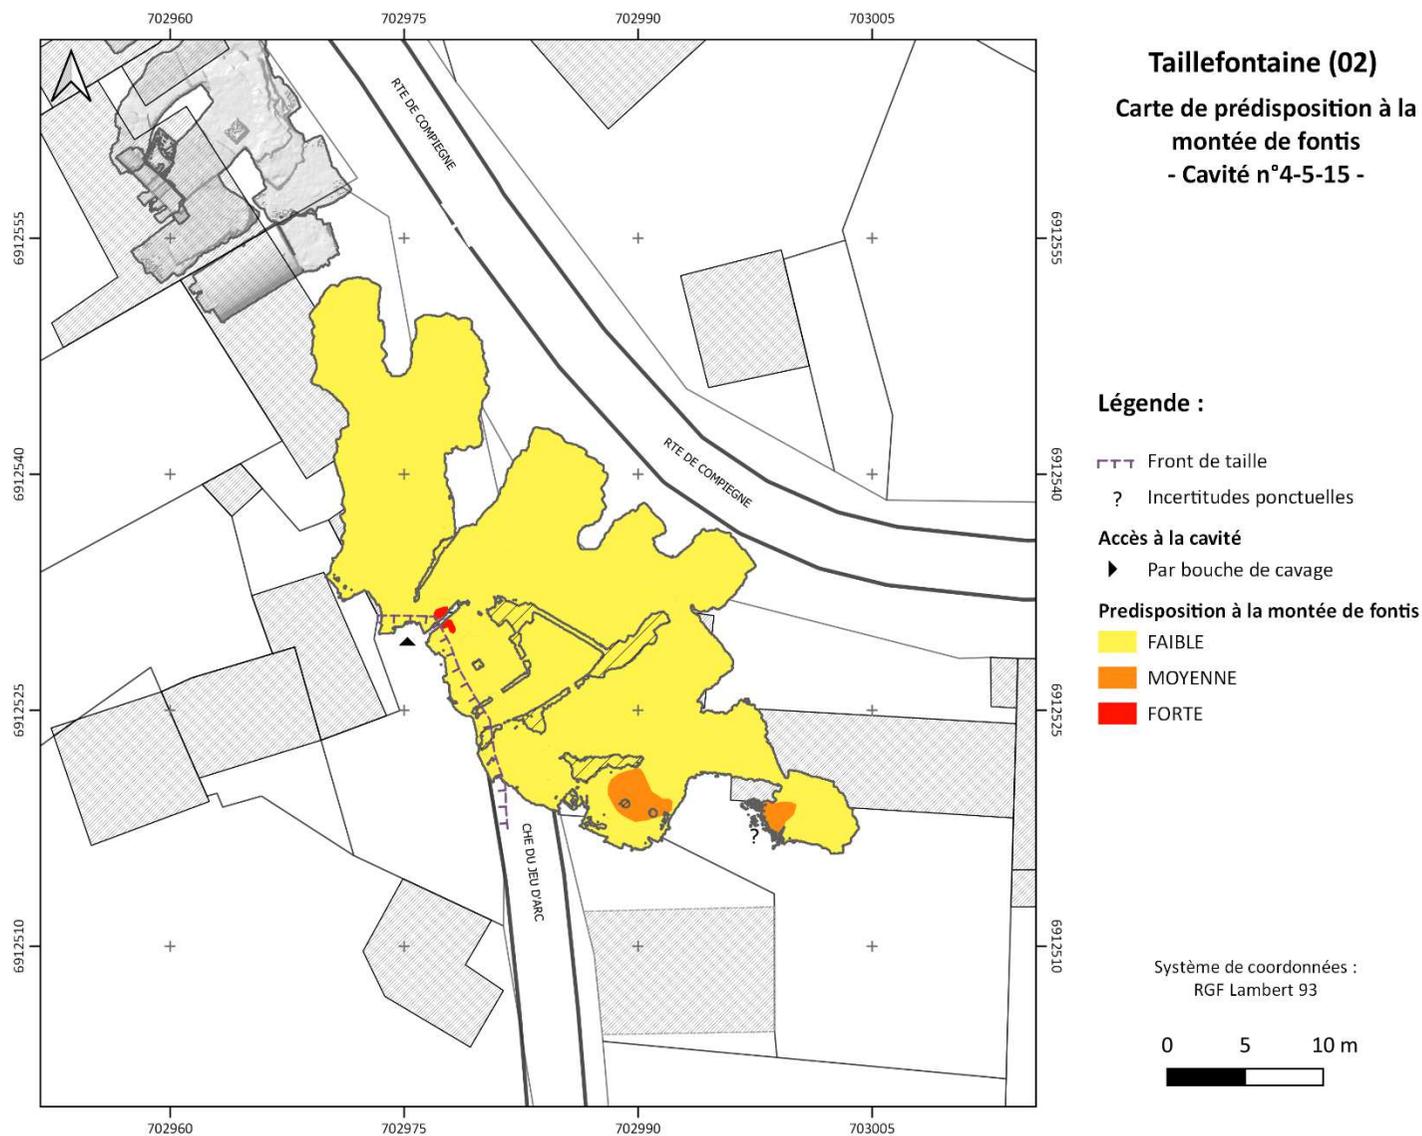
Illustration 28 – Carte de prédisposition à la montée de fontis sur la carrière n°4-5-15

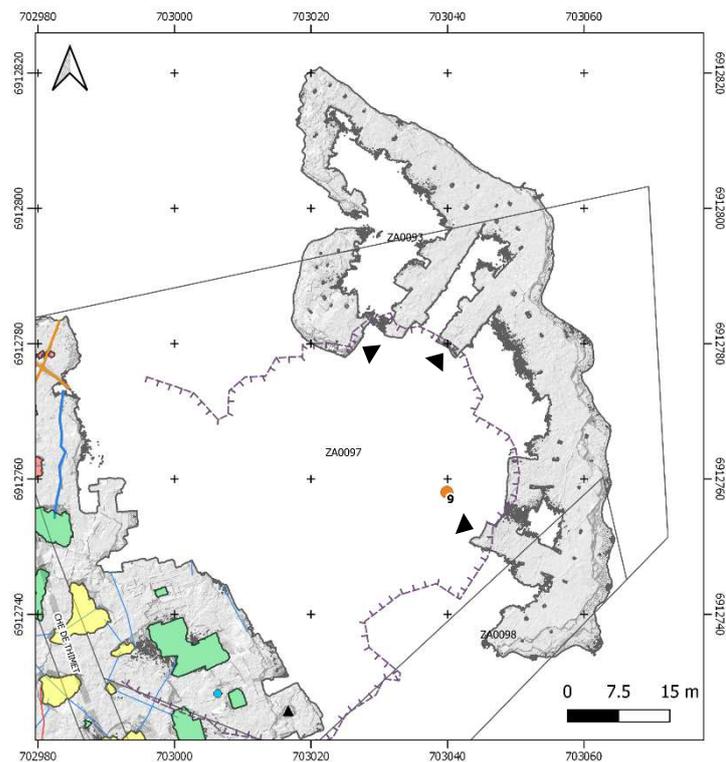
Cette cavité, située au Nord-Est de la cavité PICA0020015 (cavité n°7), présente des signes d'instabilités forts. Plusieurs décolllements de dalles de toit sont notamment constatés.

Le front de taille d'une carrière à ciel ouvert est visible dans la partie Sud-Ouest de cette zone. La carrière souterraine a été creusée au Nord-Est à partir du front de taille laissé par la carrière à ciel ouvert (Illustration 33). Les parcelles ZA00097 et ZA00098 sur lesquelles se situent la cavité sont clôturées.

Illustration 33 – Emprise de la cavité n°9 (ombrage au niveau du toit)

L'épaisseur des terrains de recouvrement est par ailleurs très faible (2,5 m en moyenne, jusqu'à 6m) et quelques piliers de section très réduite (d'environ 1,5 m² pour la majorité) semblent avoir été laissés au moment de l'exploitation (sauf si certains sont dissimulés dans les zones remblayées) Les espaces vides présentent ainsi des portées importantes (5 m en moyenne, jusqu'à 7 m). Seuls des remblais et des piliers maçonnés à la stabilité douteuse ont pu être observés dans les zones non remblayées.

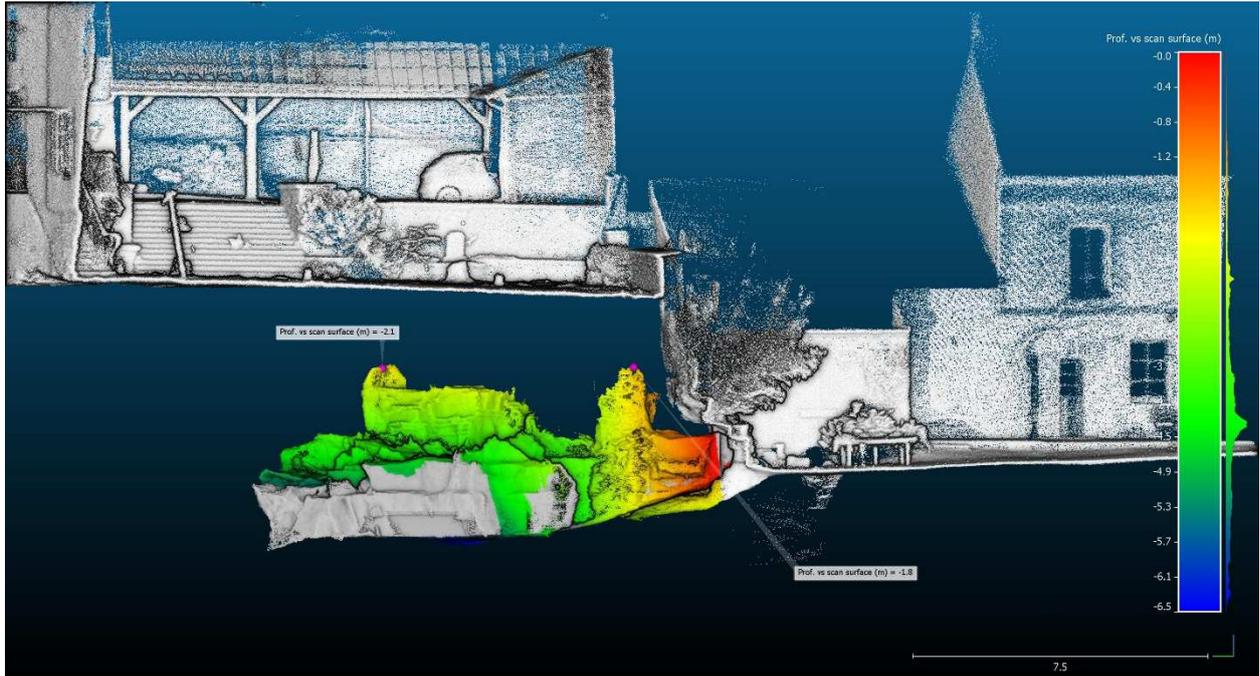
La hauteur de vide moyenne dans cette cavité est d'environ 1 m. Cependant, deux remontées de fontis ont été identifiées, présentant des hauteurs de vide de l'ordre de 3 m. Seuls 2 m séparent ces fontis de la surface. De plus, un faisceau de fractures anastomosées, ouvertes sur une hauteur importante, a été constaté (Illustrations 35 et 36).

Illustration 35 – Vue 3D générale de la cavité n°19 (code couleur : profondeur des ouvrages souterrains – rouge/orange : faible profondeur, vert/bleu : profondeur plus importante)
