**Evaluation et cartographie des aléas
mouvements de terrain liés à la
présence de carrières souterraines
sur la commune de Taillefontaine (02)**

Rapport final

BRGM/RP-70425-FR

Novembre 2020

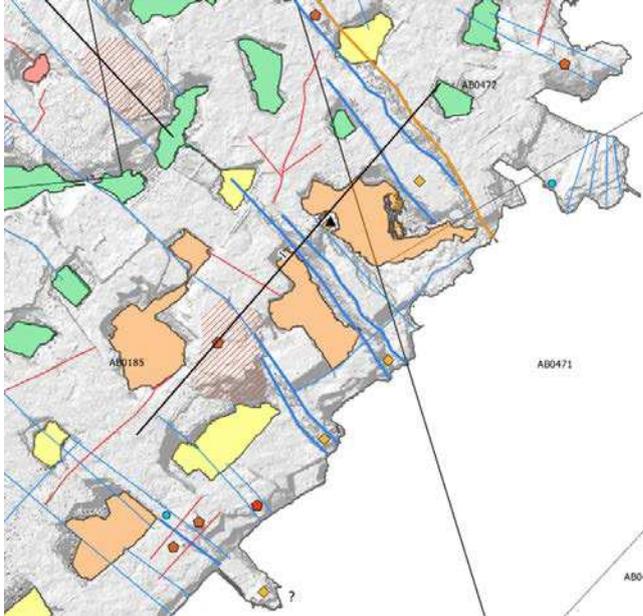
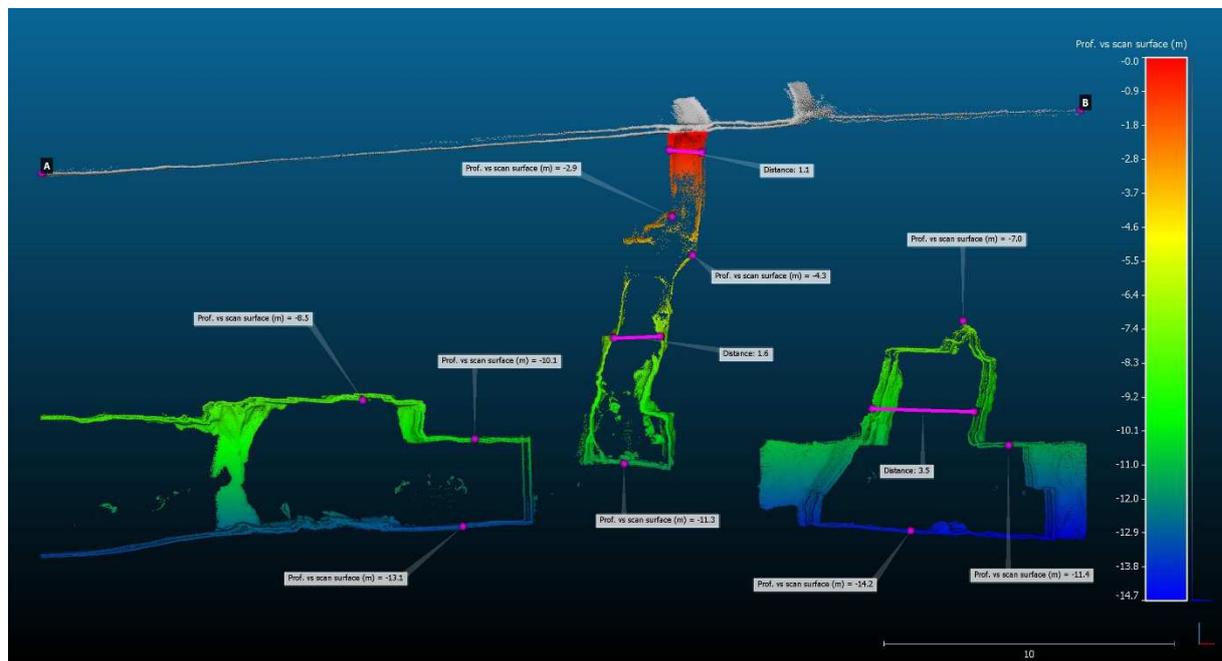
Coupe 1 (NE-SO)

Ce secteur présente plusieurs piliers à l'état précaire, découpé par de longues et larges diaclases d'origine karstiques. C'est en effet dans ce secteur qu'a été relevé le plus de formes karstiques :

- Une cheminée karstique reprise en puits dans sa partie supérieure (maçonnée) ;
- De grandes fractures ouvertes avec parfois un remplissage argileux ;
- Des montées de voûte de type cloche de fontis ou à l'emporte-pièce (contraintes par des fractures).

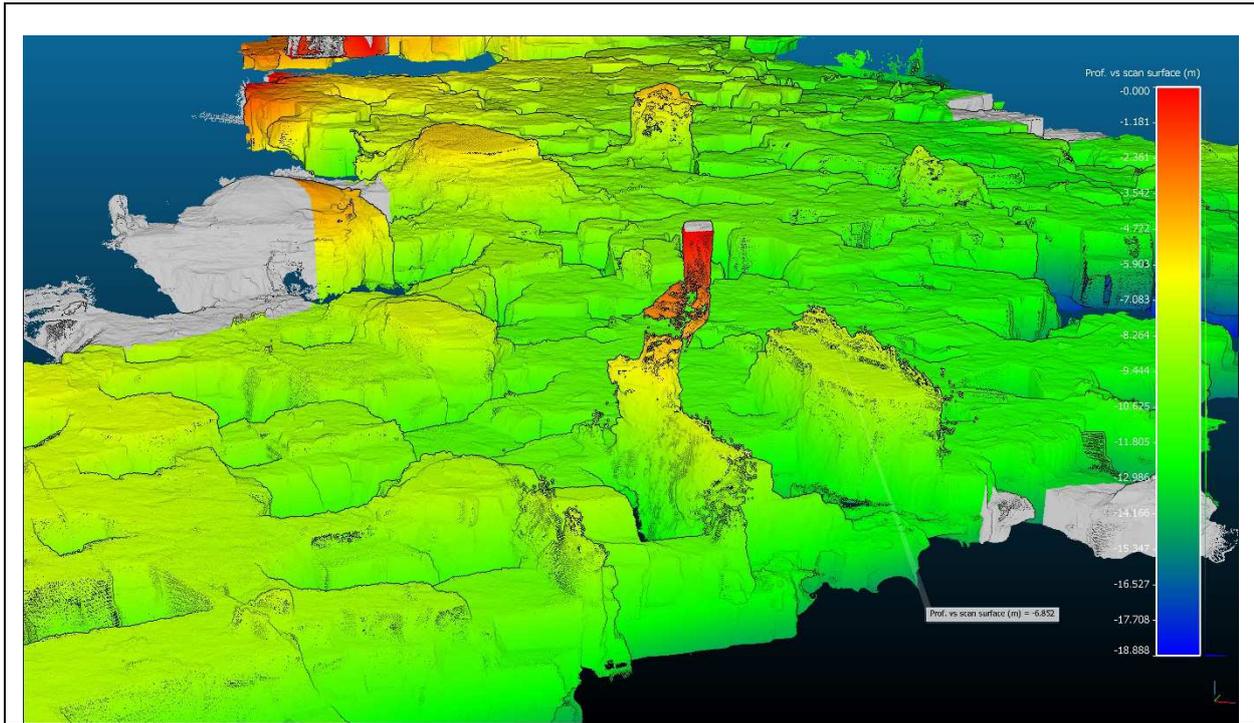
Ce secteur présente deux montées de voûtes remarquables. La première, au Nord-Ouest, remonte sous forme de cloche de fontis tandis que la seconde, au Sud-Est, est contrainte par des fractures et remonte à l'emporte-pièce (décollement de dalles de toit successives).

Elles sont toutes deux de diamètres importants (7-8 m) et peuvent alors générer des effondrements en surface d'un diamètre supérieur à 10 m (intensité élevée). La première montée de voûte ne se situe d'ailleurs qu'à un peu plus de 3 m de profondeur.

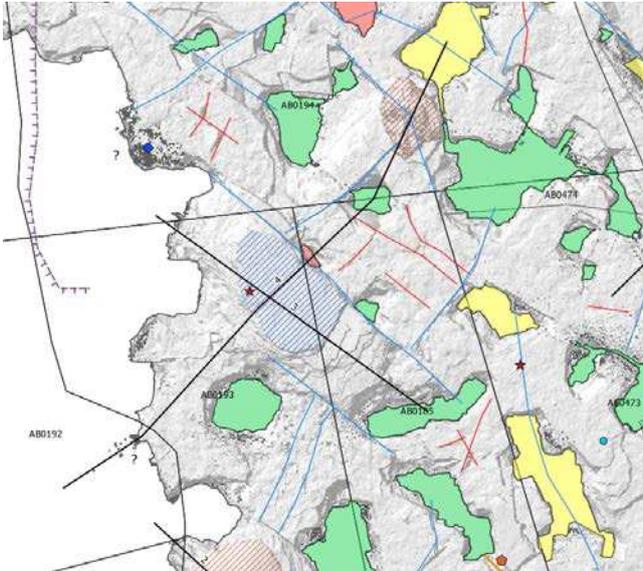
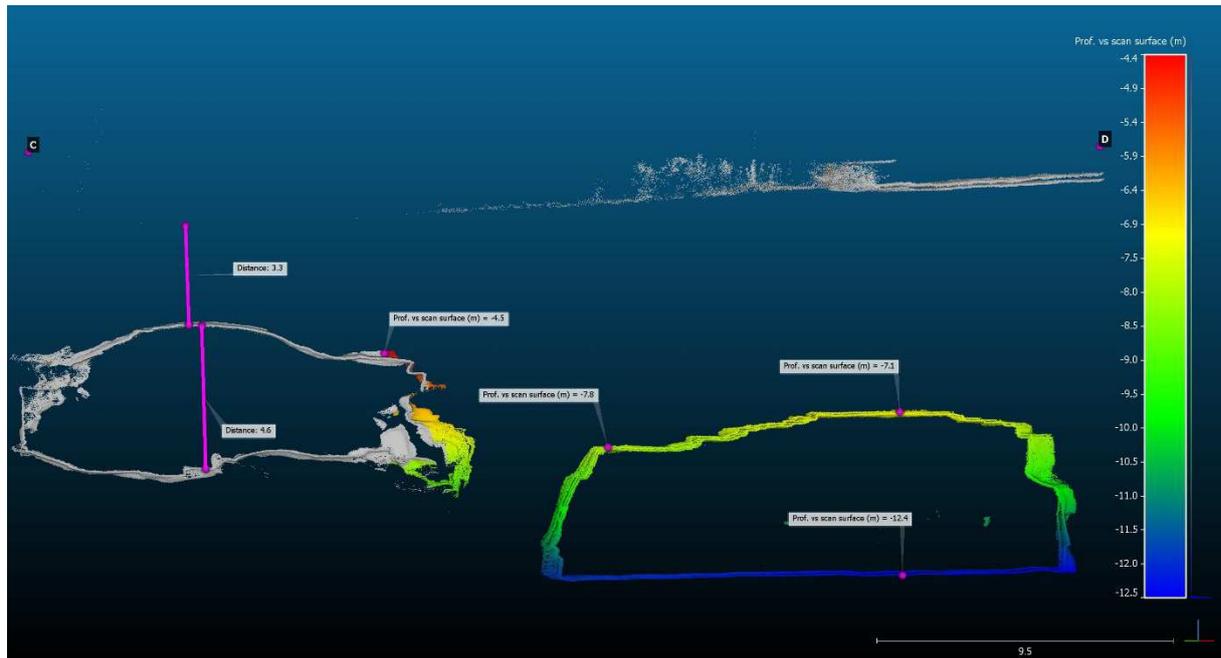
Coupe 3 (NO-SE)

Ce secteur présente une montée de voûte à l'emporte-pièce. On constate un décollement des bancs de toit sur une longueur de 16 m. La dalle de toit actuelle mesure environ 10 m x 6 m (intensité élevée). Son état (banc dur ?) n'a pas pu être précisé.

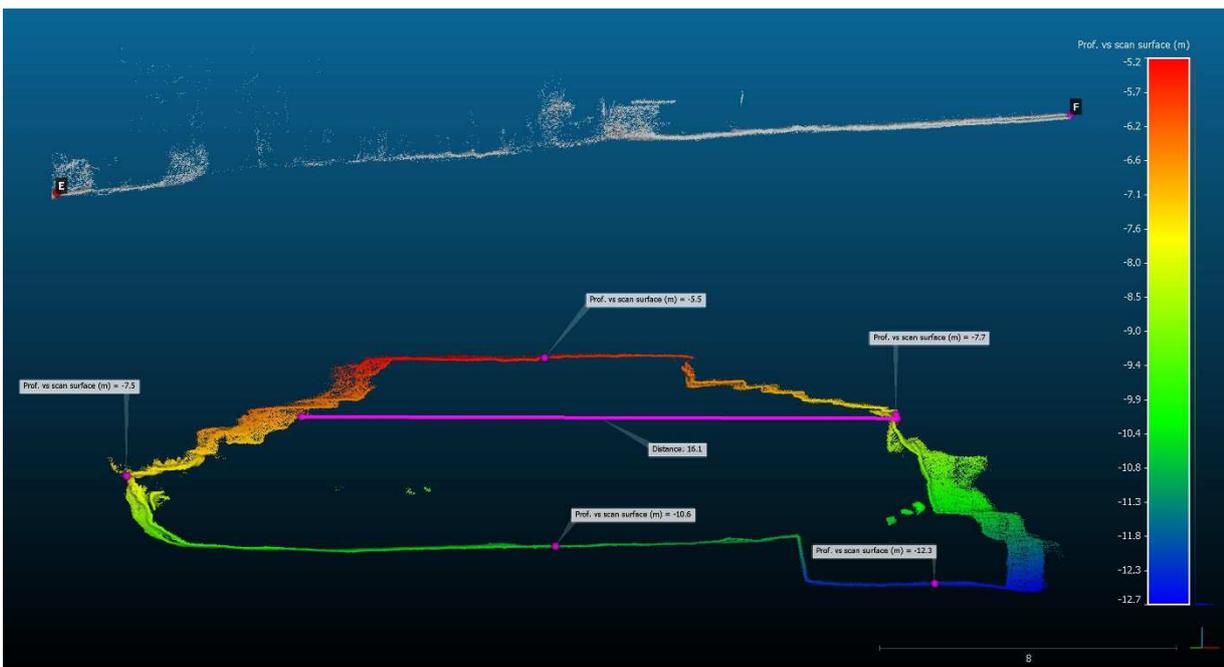
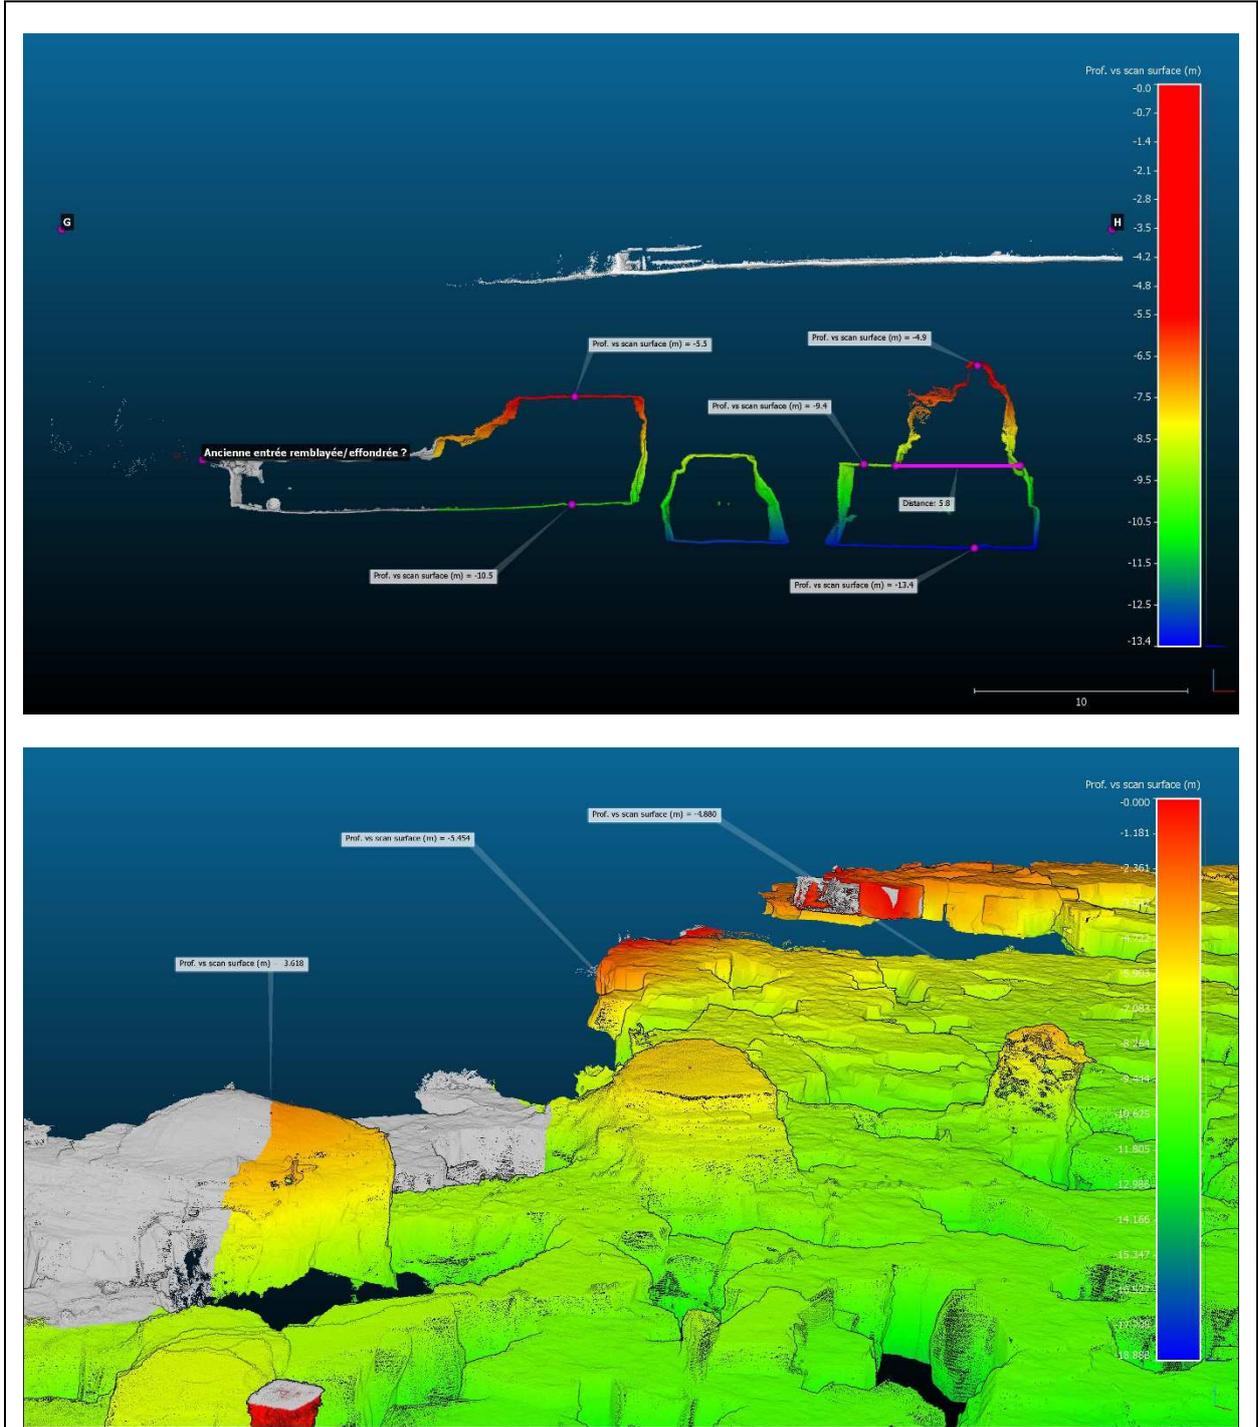
Cette coupe recoupe la chute de toit de la coupe 3 mais également une remontée de fontis à bords francs, plus au Nord, formée à l'intersection de plusieurs fractures. Moins de 5 m de terrains de recouvrement sépare ce second phénomène de la surface.

Par ailleurs, à l'extrémité Sud de la coupe, il existe une zone d'incertitude sur l'extension de la carrière. En effet, il pourrait s'agir d'un effondrement comblé ou d'un ancien accès remblayé.

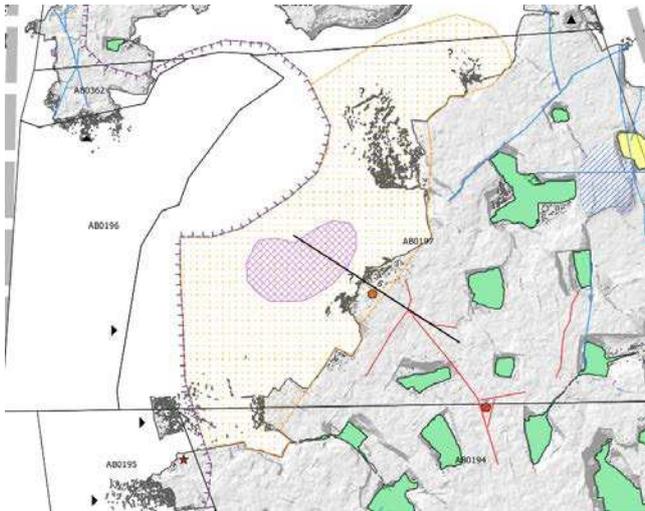
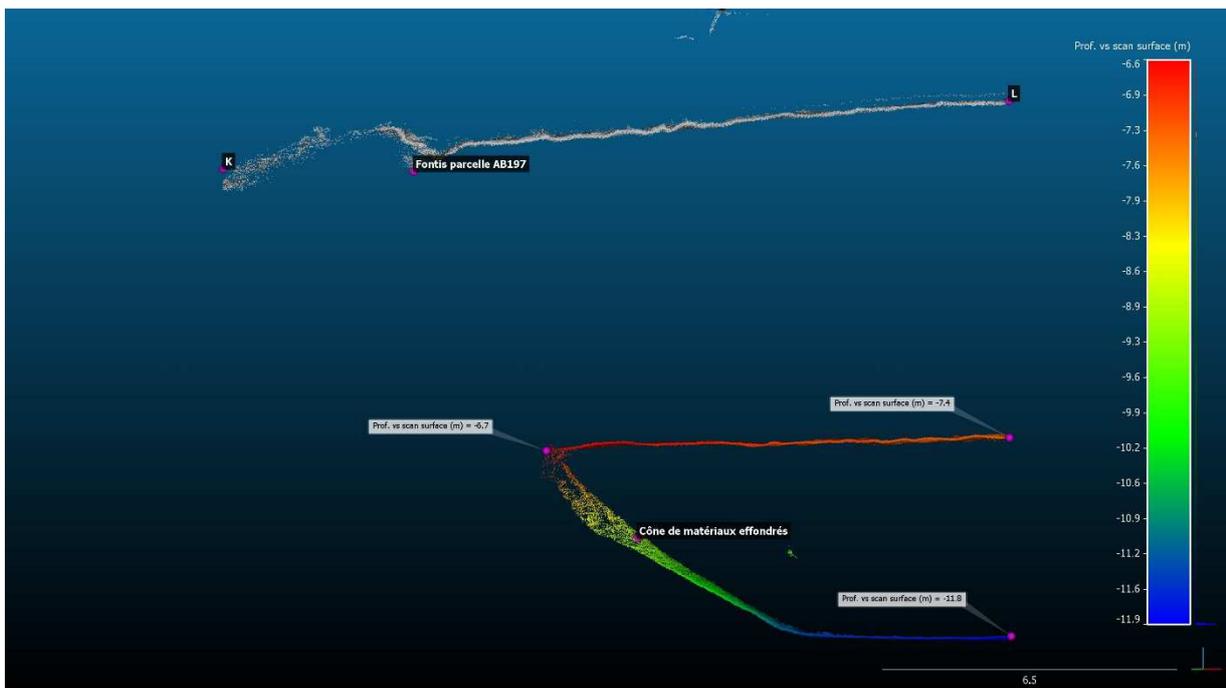
Coupe 6 (NO-SE)

Il s'agit du secteur présentant le plus d'incertitudes sur l'extension de la carrière (en pointillé orange. En effet, plusieurs indices laissent penser que certaines parties ne sont pas accessibles (du Sud-Ouest au Nord-Est) :

- Des entrées en cavage visibles depuis la surface mais sans données ZEB (remblayées ?) ;
- Un effondrement, d'un diamètre d'environ 10 m, visible en surface au-dessus d'une zone non-cartographiée (comblé ?) ;
- Une galerie qui semble se dessiner dans les données ZEB (en partie remblayée ?).

La coupe 6 recoupe l'effondrement visible en surface ainsi qu'un cône d'éboulis constaté en souterrain (matériaux effondrés ou remblais ?).

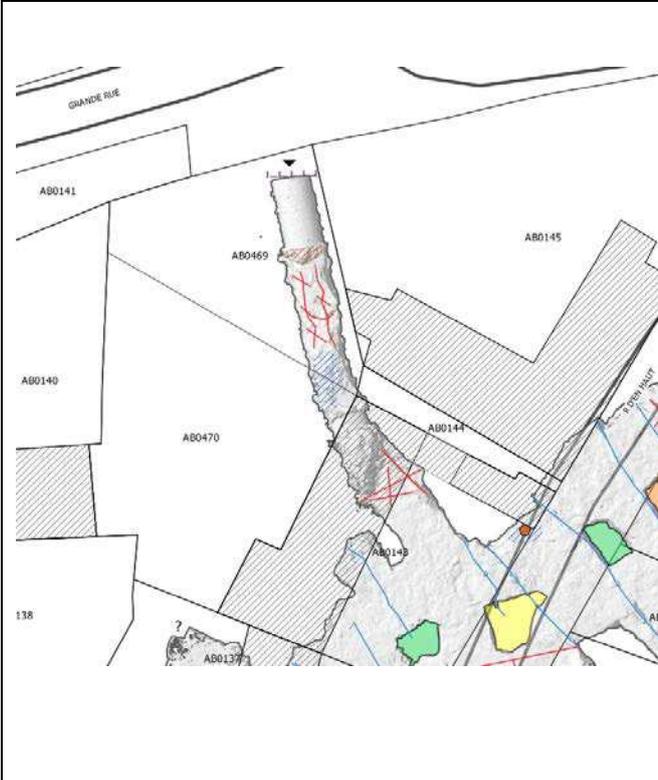
Coupe longitudinale Nord-Sud (et coupes transversales de la galerie d'entrée)

La galerie d'entrée de la carrière n°23 est maçonnée sur les cinq premiers mètres. Le reste de la galerie présente plusieurs instabilités :

- Deux remontées de fontis (parcelles AB0469 et AB0148) ;
- De la fracturation mécanique importante.

Un bâtiment d'habitation se situe à l'aplomb du second fontis. L'épaisseur de recouvrement étant relativement faible dans cette partie de la carrière (environ 2 m), **cette instabilité présente un risque important pour le bâtiment situé au-dessus. Une surveillance régulière ou un confortement devra être mis en place.**

- Au niveau de la carrière 23, la remontée de fontis observée dans la galerie d'accès (aléa très fort) se situe à l'aplomb d'une maison. La stabilité de cette remontée de fontis, même si elle ne semble pas remise en cause de manière imminente, pourrait l'être à court ou moyen terme (dans les années qui viennent), ce qui présente donc des risques pour la maison et ses occupants (en cas de mouvements de terrain : chute et mise en péril du bâtiment). Conforter ce secteur pourrait être réalisé par exemple via le comblement, par le fond, de la cloche de fontis avec la mise en place préalable d'une voûte maçonnée, à réaliser selon les règles de l'art ;
