**COMMUNAUTE DE COMMUNES
RETZ EN VALOIS**

**PLAN LOCAL D'URBANISME
INTERCOMMUNAL**

ANNEXES ARCHITECTURALES ET PAYSAGERES

**6.3.2 – FICHES DU PATRIMOINE BATI
REMARQUABLE IDENTIFIE**

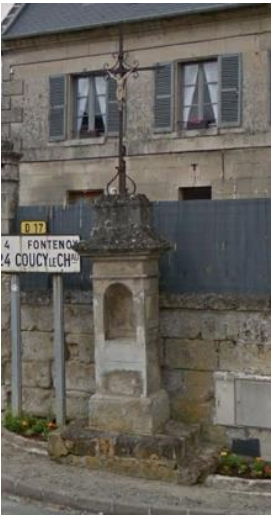
B7 010	Calvaire	Calvaire de la Rue Mathieux Croisement rue Dante et Mathieux

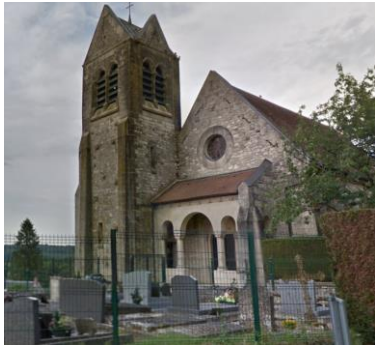
N°	NOM ET LOCALISATION	IDENTIFICATION ET DESCRIPTION	PHOTOS ET EXTRAIT CADASTRAL
B2 – EDIFICES RELIGIEUX			
B20 01	Église	<p>Eglise paroissiale Saint-Medard</p> <p>Rue de l'Eglise Parcelle AO 231</p> <p>Inventaire général du patrimoine culturel : « <u>Historique</u> : Eglise paroissiale édifiée au 12e siècle ; la nef et l'unique bas-côté sont reconstruits au 16e siècle ; destruction totale en 1918 ; reconstruction d'une église paroissiale, sur le même emplacement à partir de 1921 (daté par travaux historiques). <u>Description</u> : Nef couverte d'une fausse voûte en berceau plein-cintre ; chœur couvert d'une fausse voûte en cul-de-four. »</p>

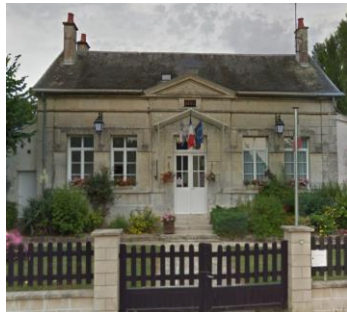
B4 – BATI D'ACTIVITE, DE RECEPTION, D'ACCUEIL, D'EDUCATION ET DE LOISIRS			
B40 04	Mairie et école	<p>Mairie, école</p> <p>13 Rue de l'Église Parcelle AO 554</p> <p>Inventaire général du patrimoine culturel « <u>Epoque de construction</u> : 2e quart 19e siècle (1841) <u>Auteurs</u> : Jencourt (architecte). »</p>

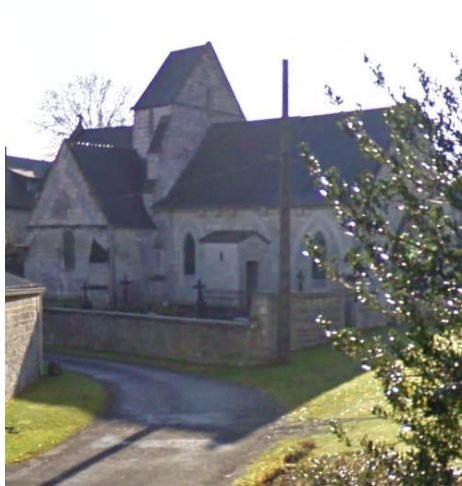
N°	NOM ET LOCALISATION	IDENTIFICATION ET DESCRIPTION	PHOTOS ET EXTRAIT CADASTRAL
B2 – EDIFICES RELIGIEUX			
B2002	Église	Église de Saint Leger Les Poils de Truies

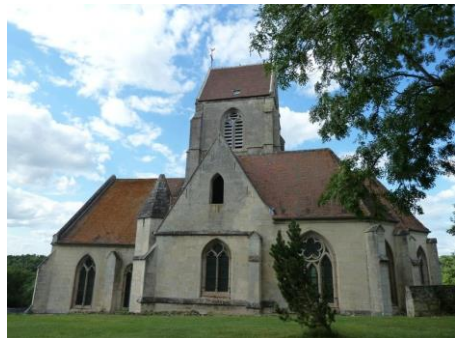
N°	NOM ET LOCALISATION	IDENTIFICATION ET DESCRIPTION	PHOTOS ET EXTRAIT CADASTRAL
B2 – EDIFICES RELIGIEUX			
B2 003	Église	Église Rue de l'Église Parcelle AB 40

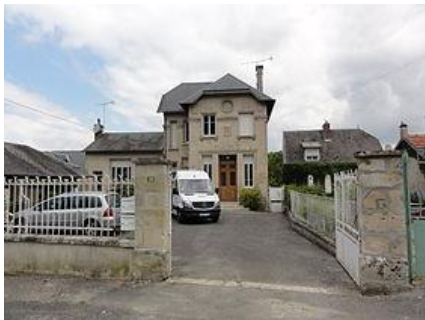
B4 – BATI D'ACTIVITE, DE RECEPTION, D'ACCUEIL, D'EDUCATION ET DE LOISIRS			
B4 008	Mairie et école	Mairie et école Rue du village Parcelle AB 21

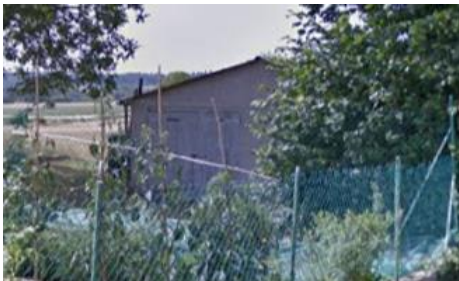
N°	NOM ET LOCALISATION	IDENTIFICATION ET DESCRIPTION	PHOTOS ET EXTRAIT CADASTRAL
B1 – CHATEAUX ET HABITATIONS REMARQUABLES			
B1 002	Maison	<p>Maison en pierre de taille</p> <p>Route d'Oigny Parcelle OA 293</p> <p>Inventaire général du patrimoine culturel : « <u>Historique</u> : Maison construite dans la 1ère moitié du 19e siècle, avant le cadastre de 1835 ; elle a été agrandie d'une construction à 1 étage, en pavillon, en 1862, porte la date. »</p>

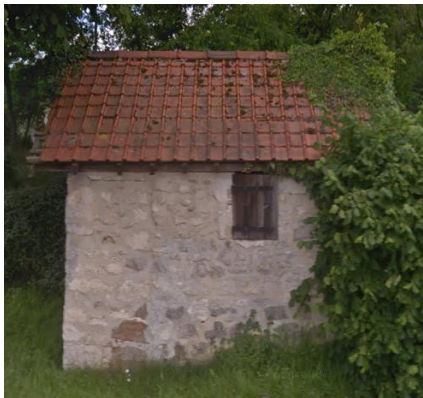
B1 003	Maison	<p>Maison en pierre de taille</p> <p>Route d'Oigny Parcelle OA 291</p> <p>Inventaire général du patrimoine culturel : « <u>Historique</u> : Petite maison construite au 18e ou au 19e siècle, avant le cadastre de 1835 ; une maison lui a été adjointe perpendiculairement en 1882, porte la date. <u>Description</u> : Maison en pierre de taille avec toit à demi-croupe et pignon couvert en tuile plate ; la pièce accolée à la maison et la remise dans le jardin sont en moellon de calcaire et grès et couvertes d'ardoise. »</p>

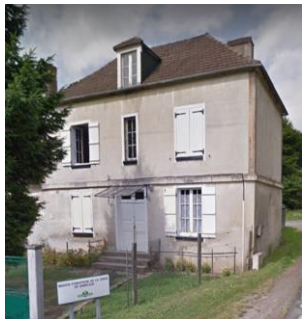
B1 177	Maison forestière	<p>Maison forestière de la Croix de Dampleux</p> <p>Carrefour de la Croix de Dampleux Parcelle OB 31</p> <p>Inventaire général du patrimoine culturel : « <u>Historique</u> : Maison forestière construite dans la 2e moitié du 18e siècle, pour servir de relais pour les chasses à courre du duc d'Orléans. »</p>

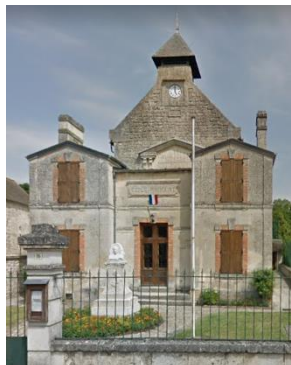
B4 012	Mairie et école	<p>Mairie et école</p> <p>16 Rue Valère Bouchain</p> <p>Parcelle OA 114</p> <p>Inventaire général du patrimoine culturel : « <u>Historique</u> : Mairie école construite fin 3e quart 19e siècle, elle servit d'état-major à Mangin pendant la guerre de 1914 1918 ; elle fut agrandie début 2e quart 20e siècle ; la façade porte les dates de 1875 et 1928. »</p>

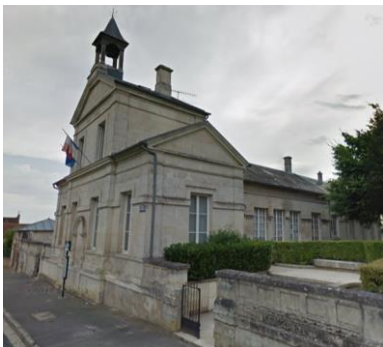
B4014	Mairie et école	<p>Mairie et école</p> <p>8 rue Saint Antoine Parcelle OC 728</p> <p>Inventaire général du patrimoine culturel :</p> <p>« <u>Historique</u> : Mairie école bâtie en 1878 (d'après la monographie de l'instituteur) ; l'école a été agrandie au 20e siècle.</p> <p><u>Description</u> : Remise avec toit en pavillon en zinc. »</p>

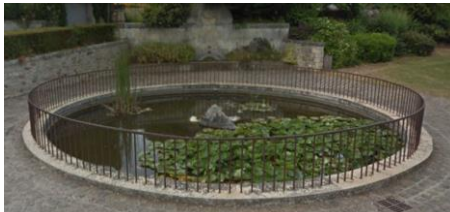
B6 015	Fontaine	<p>Fontaine Claire</p> <p>20 rue du Pavée</p> <p>Inventaire général du patrimoine culturel :</p> <p>« <u>Historique</u> : Fontaine offerte en 1889 par Claire de Varlemont (porte la date). »</p>

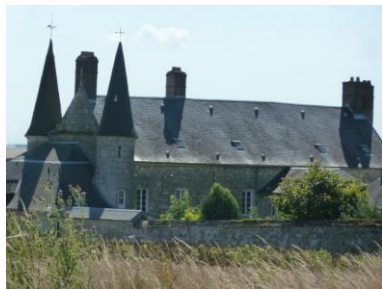
<p>E1 010</p>	<p>Ferme</p>	<p align="center">Manoir dit « Ferme de Vouty »</p> <p align="center"><i>10 rue Saint Antoine</i></p> <p align="center"><i>Parcelle OC 808</i></p> <p>Inventaire général du patrimoine culturel :</p> <p>« <u>Historique</u> : Manoir édifié au 16^e siècle, avec parties agricoles ; il est transformé en ferme au 19^e siècle ; c'est du 19^e siècle que datent les constructions qui limitent la cour au nord ; très endommagés à la guerre de 1914 1918, les bâtiments ont été en partie reconstruits ou très restaurés ce qui rend difficile la datation des parties anciennes subsistantes.</p> <p><u>Description</u> : Logis couvert d'un toit en ardoise à pignon découvert, avec 2 tourelles protégées d'un toit conique ; les bâtiments agricoles avec toit à croupe ou à pignon couvert sont indifféremment protégés par l'ardoise, la tuile mécanique, la tuile plate ou la tôle ondulée. »</p>

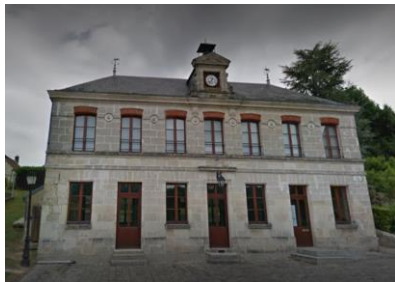
B4 – BATI D'ACTIVITE, DE RECEPTION, D'ACCUEIL, D'EDUCATION ET DE LOISIRS			
B4 015	Mairie et école	<p>Mairie et école</p> <p>Place de la Mairie</p> <p>Parcelle OA 86</p> <p>Inventaire général du patrimoine culturel : « <u>Historique</u> : Mairie école peut-être bâtie dans le 1er quart du 19e siècle, consistant alors en un rez-de-chaussée ; en 1884, projet de construction d'un étage ; le conseil municipal confie les travaux à Pottier, architecte à Villers-Cotterêts, le gros-œuvre est terminé en 1887 (la lucarne porte la date). »</p>

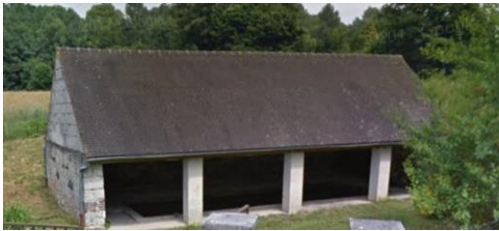
B6 018	Lavoir	Lavoir Chemin du moulin Parcelle OC 584 Inventaire général du patrimoine culturel : « <u>Historique</u> : Lavoir édifié probablement dans la 2e moitié du 18e siècle ; les supports ont été restaurés au 20e siècle. »

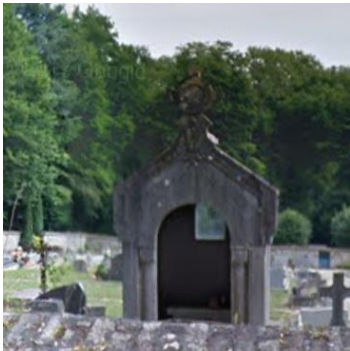
B7 – ÉDIFICES PARTICULIERS			
B7 023	Chapelle	<p>Chapelle funéraire de la famille Ferrière</p> <p><i>Chemin du cimetière</i></p> <p><i>Parcelle OC 684</i></p> <p>Inventaire général du patrimoine culturel : « <u>Description</u> : Pignon découvert en façade ; pignon couvert à l'arrière. »</p>

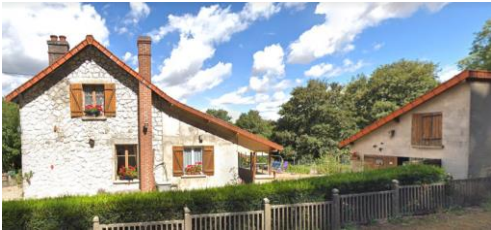
N°	NOM ET LOCALISATION	IDENTIFICATION ET DESCRIPTION	PHOTOS ET EXTRAIT CADASTRAL
B1 – CHATEAUX ET HABITATIONS REMARQUABLES			
B1 015	Maison	<p>Maison du 18^{ème} siècle</p> <p>1 chemin de la gare</p> <p>Parcelle AP 33</p> <p>Inventaire général du patrimoine culturel : « <u>Historique</u> : Maison construite en 1794 (la date est gravée au dessus de la porte centrale) ; très endommagée à la guerre de 1914 1918, elle a été en partie reconstruite : on peut lire sur le pignon nord l'inscription P 1919 G. »</p>

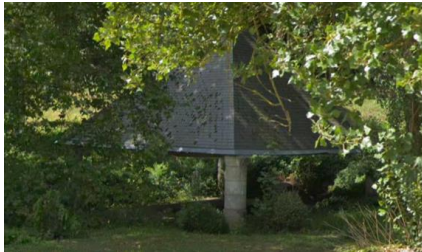
B6 – LAVOIRS, FONTAINES ET PUIXS			
B6 023	Lavoir	<p>Lavoir</p> <p>Le long de la D2</p> <p>Parcelle AC 9</p> <p>Inventaire général du patrimoine culturel : « <u>Historique</u> : Lavoir probablement construit dans la 1^{ère} moitié du 19^e siècle ; des tambours de colonne et des chapiteaux provenant de l'abbaye voisine ont été réemployés dans ses supports. »</p>

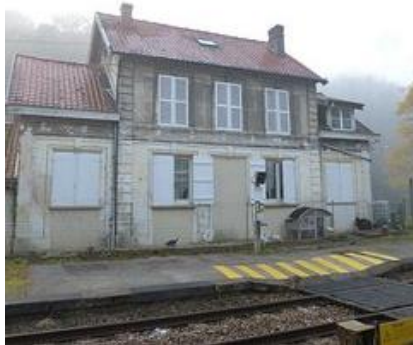
B7 067	Gare	<p>Gare</p> <p>Chemin de la Gare</p> <p>Parcelle AP 48</p> <p>Inventaire général du patrimoine culturel :</p> <p>« <u>Historique</u> : Gare construite sur la ligne Paris Soissons dans la 2e moitié du 19e siècle.</p> <p><u>Description</u> : Gare avec toit à longs pans et toits à deux pans de tuile mécanique à pignon couvert et appentis de verre ; remise avec toit de zinc à pignon couvert. »</p>

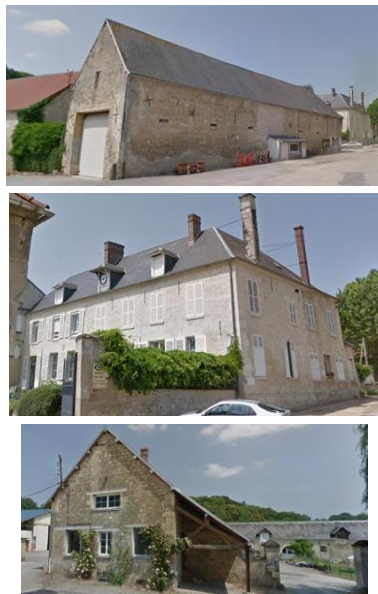
E1 – ENSEMBLES BATIS ET PAYSAGERS			
E1 015	Ferme	<p>Ferme des Granges</p> <p>Lieu dit « Les Granges »</p> <p>Parcelle AP 11,12,13,14 et 15</p> <p>Inventaire général du patrimoine culturel :</p> <p>« <u>Historique</u> : Ferme construite au 12e siècle, relevant de l'abbaye de Longpont ; une partie du bâtiment sud-est, servant d'étable et de fenil, date de cette période ; la grange nord-ouest et le colombier sont édifiés au 13e siècle ; une partie du bâtiment sud-est est transformée au 16e siècle ; au 17e siècle, l'étable nord-est est construite, et la grange nord-ouest est modifiée ; le logis date peut-être de la même période quoique la date de 1811 inscrite sur le cadran solaire au dessus de la porte d'entrée fasse hésiter sur la datation ; peu après la Révolution, est édifié au nord de la ferme un hangar de bois utilisant comme base de ses supports des pierres provenant de l'abbaye de Longpont ; une distillerie est bâtie à l'est de la ferme dans la 1ère moitié du 19e siècle, (avant 1835) ; pendant la guerre, de 1914 1918, l'aile sud-ouest de la ferme et l'aile sud-est de la distillerie ont été détruites, et les bâtiments ont été endommagés ; après la guerre, ils ont été restaurés (p rincipalement l'aile sud-est de la ferme) et la distillerie a été aménagée pour servir de remise.</p>

<p><u>Description</u> : Hangar en bois ; grange nord-ouest, colombier et bâtiment sud-est en pierre de taille ; colombier avec toit en pavillon ; grange nord-ouest avec toit à pignon couvert ; logis avec toit à deux pans, croupe et demi-croupe ; étable nord-est avec toit à croupe et pignon couvert, en partie en tuile plate ; bâtiment sud-est avec toit à pignon couvert, en tuile plate et tuile mécanique ; hangar de bois avec toit à pignon couvert en tuile mécanique ; distillerie avec toit à croupe et pignon couvert. »</p>	
E1 068	Ferme	<p>Ferme de Beaurepaire</p> <p>Croisement de la D805 et D 808</p> <p>Lieut dit « Beaurepaire »</p> <p>Parcelle AM 18</p> <p>Inventaire général du patrimoine culturel :</p> <p>« <u>Historique</u> : Ferme mentionnée pour la 1ère fois au début du 13e siècle parmi les biens de l'abbaye de Longpont ; on en ignore la composition et la distribution à cette époque ; elle est reconstruite au 17e siècle ; elle est vendue comme bien national en 1791 ; après un incendie en 1943, la ferme est reconstruite en ne conservant des anciens bâtiments que l'étable sud et l'élévation extérieure de la grange nord et de l'étable est ; un nouvel accès est alors ménagé à l'est de la ferme.</p> <p>Description : Logis en pierre de taille ; bâtiments agricoles en moellon ; tous les bâtiments ont des toits à pignon découvert à l'exception d'une construction greffée à l'arrière du corps de logis, qui a un toit à croupe ; seule l'étable est couverte en tuile mécanique. »</p> <p><u>Enjeu</u> : Ensemble boisé et murets en pierre dans le prolongement du bâtiment.</p>

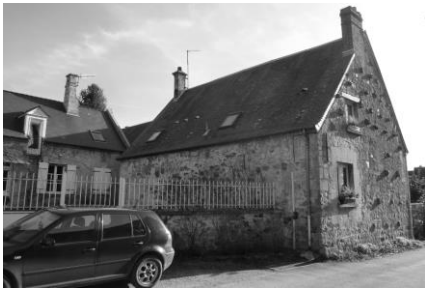
B1 021	Maison	<p>Violaine 4 rue du Tilleul</p> <p>Parcelle OA 340</p> <p>Maison sur ancienne assiette, très restaurée en 1920, intéressante cave avec escalier à voutes en berceau, captage sans niche latérale</p>

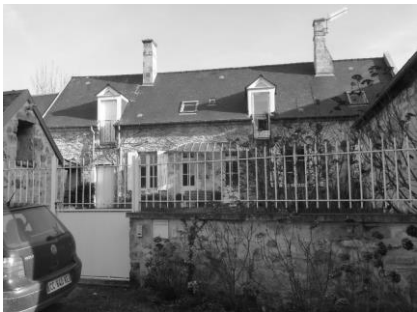
B1 022	Maison	<p>Violaine 6 rue du Tilleul</p> <p>Parcelle OA 337</p> <p>Maison du XIXe sur assiette plus ancienne, réemploi de solives 16e dans l'une des pièces</p>

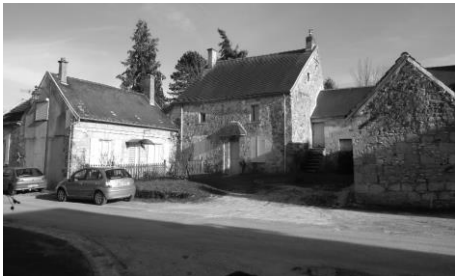
B1 024	Maison	<p>Violaine 8 rue du Tilleul</p> <p>Parcelle OA 331</p> <p>Arganne typique du XVIe, four à pain sous massif de l'escalier permettant de gagner l'étage, alcove, mesures de protection petit patrimoine, bâtiments XIXe</p>

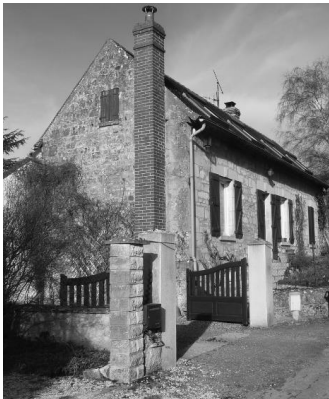
B1 032	Maison	<p>Violaine 17 rue du Tilleul</p> <p>Parcelle OA 312</p> <p>Maison de la reconstruction meme plan que A67, moellons, linteau avec motif sculpté</p>

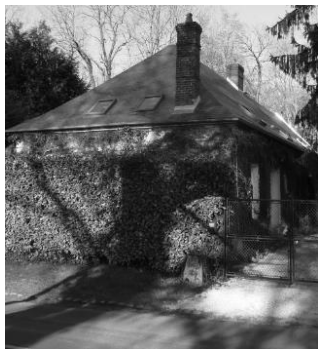
B1 033	Maison	<p>Bois des prêtres</p> <p>Parcelle OA 72</p> <p>Maison XIXe, toiture en ardoise avec croupe côté route, pourquoi à cet endroit ? Sans eau à l'époque, la gestion des carrières, la route de 1850, sans doute une petite ferme, avec une écurie et un lopin de terre</p>

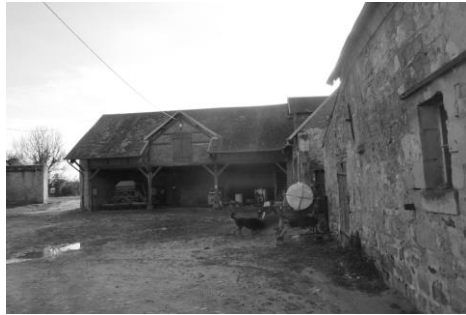
E1 021	Maison	<p>Violaine 12 rue St Jean</p> <p>Parcelle OA 370</p> <p>Le plan de ce corps de ferme de la reconstruction revient au cabinet Bertrand Weber, comme à plusieurs endroits dans le village, pour les habitations, l'architecte a essayé de faire un rappel du pignon à redents soissonnais. Le bâtiment à l'entrée à droite (XIXe) a été construit avec des pierres de l'abbaye de Longpont, notamment des claveaux posés à champ</p>

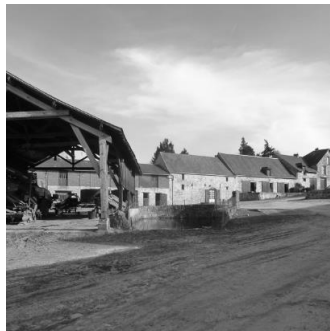
E1 062	ferme	<p>Ferme de Violaine</p> <p>Violaine 1 rue du tilleul</p> <p>Ferme de l'abbaye St Jean des vignes, l'assiette est restée la même, la maison d'habitation est en partie du XVIIe, il reste le pignon de la grange XIVe, colombier XVIIe et mur considérable du clos XVIe (probablement), le hangar et la mare sont des équipements très anciens</p> <p>Inventaire général du patrimoine culturel :</p> <p>« <u>Historique</u> : Ferme appartenant à l'abbaye Saint-Jean-des-Vignes-de-Soissons, une campagne de construction au 14e siècle est attestée par le pignon subsistant de l'ancienne grange ; une partie des bâtiments est détruite vers 1570 lors des guerres de religion ; la reconstruction est effectuée à la fin du 16e siècle ou au début du 17e siècle comme le prouvent le pigeonnier et un mur extérieur ; la ferme est vendue en 1792 ; plusieurs bâtiments agricoles semblent avoir été reconstruits ou modifiés au 19e siècle ; le logis du fermier, détruit en 1918, est rebâti en 1920 en même temps que sont édifiés une buanderie et le hangar qui s'allonge au nord-ouest de la ferme ; la même année, les architectes Charles Weber et Frédéric Bertrand projettent la démolition de la majeure partie de la grange médiévale et l'adaptation de la partie conservée, comme en témoignent leurs dessins datés et signés ; quelques aménagements ont encore eu lieu après 1920.</p> <p><u>Description</u> : Bâtiments construits dans un mélange de pierre de taille et moellon, à l'exception du pignon du 14e siècle et du pigeonnier édifiés en pierre de taille ; la buanderie est en brique ; la tuile plate protège le toit en pavillon du pigeonnier ; la tuile mécanique recouvre une bergerie située au nord-est ; le ciment est employé sur un hangar et une bergerie au nord-est, et sur une bouverie à l'est. »</p>

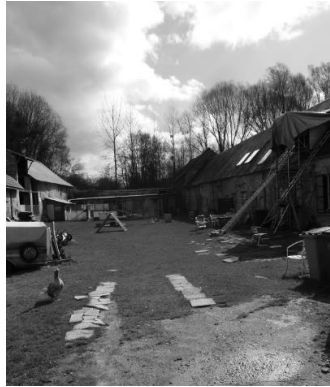
E1 063	Ferme + Prieuré	<p align="center">Ferme de Saint-Nicolas (Nadon)</p> <p align="center">Parcelle ZC 23-24 et B261</p> <p>Site chargé d'histoire, l'aménagement du captage de la source du coteau vers la ferme, par une longue amenée souterraine sous voûte en berceau brisé, remonte probablement à la fondation du Prieuré St Nicolas de Nadon au XIIe par l'abbaye bénédictine St Faron de Meaux. Il reste encore un magnifique mur à pignon à redents avec de jolis tirants côté est. Au XVIIe, Nadon a été le noviciat de l'abbaye bénédictine des Blancs manteaux de Paris. Le nom Nadon est une déformation de Dadon ou Ouen, nom d'un saint né vers 600 AC à Sancy les cheminots près de Vailly, chancelier de Dagobert 1^{er}, il deviendra évêque de Rouen. Des sépultures dans le versant nord de la vallée, au-dessus de la ferme ont été signalées par Mrs Plouchard.</p> <p align="center">Inventaire général du patrimoine culturel :</p> <p>« <u>Historique</u> : Ferme appartenant à l'abbaye bénédictine Saint-Faron de Meaux ; en 1145, les religieux reçoivent l'autorisation d'y bâtir une chapelle ; dans la 2e moitié du 13e siècle, le bâtiment devient prieuré sous le vocable de saint Nicolas ; la chapelle est réédifiée en 1525 ; dans la 2e moitié du 17e siècle est effectuée une reconstruction totale (la chapelle, reconstruite en 1667 sur un nouvel emplacement, est bénie en 1672) ; vendus en 1792, les bâtiments ont repris leur destination primitive de ferme ; une partie du bâtiment nord a été modifiée au début du 3e quart du 20e siècle pour servir de distillerie pendant quelques années.</p> <p><u>Description</u> : Ferme protégée concurremment par l'ardoise, la tuile plate et la tôle ondulée ; le bâtiment ouest a un toit à croupe ; les bâtiments nord et sud ont des toits à pignon découvert et pignon couvert. »</p>

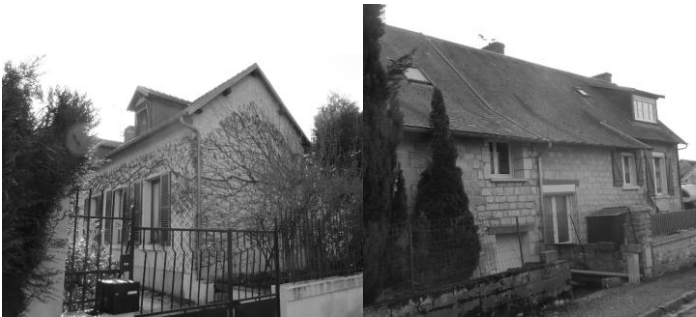
E2 019	Maisons	Violaine 26-24-22 rue Saint Jean Parcelles OA 67 A356 A353 Ces trois maisons sont de la reconstruction, la A67 a été construite en briques sur le même plan que la rue du Tilleul. Les architectes sont Bertrand/Weber. Les habitants, ouvriers, agricoles avaient à stocker les produits du jardin plus de 1000m²), de nombreux animaux à héberger (volailles, lapins, chiens, chats)

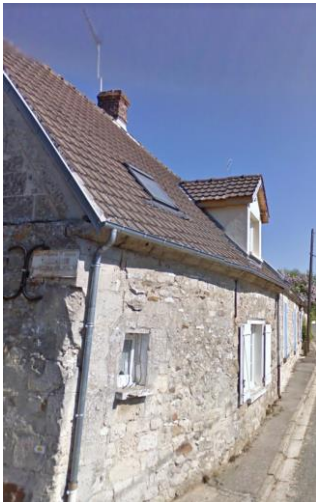
E2 020	Maisons	Violaine 15 rue St Jean Parcelles OA 345-342 Habitation constituée de deux maisons, la A342 a été fortement restauré à la reconstruction, dans la cour à l'arrière, avec un captage dans le bâtiment, la A345, petite longère du XIXe. Belle haie de lilas le long de la rue

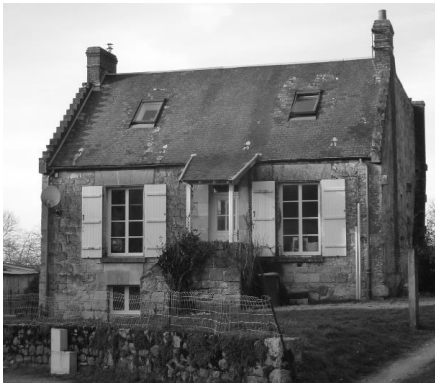
E2 021	Maisons	Violaine 2, 11 et 13 rue St Jean Parcelles OA 830-832-392-393 Maisons de la reconstruction, pour ces maisons ouvrières, l'architecte Bertrand a eu soin de rappeler les pignons saisonniers détruits

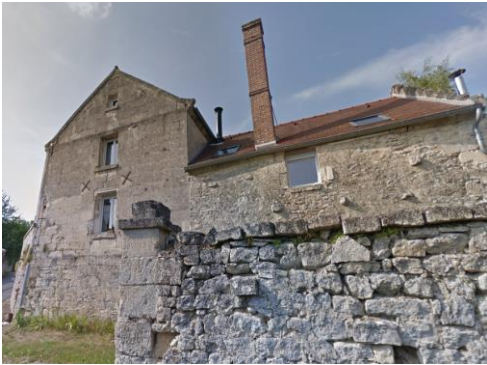
<p>B1 072</p>	<p>Maison</p>	<p>Maison 1^{ère} moitié du 19^{ème} siècle</p> <p><i>Intersection route des Bauves et de la Forêt</i></p> <p><i>Parcelle AB 65</i></p> <p>Inventaire général du patrimoine culturel :</p> <p>« <u>Historique</u> : Maison construite dans la 1^{ère} moitié du 19^e siècle (avant le cadastre de 1835) avec remise adjacente ; une autre remise à l'arrière a été agrandie au 20^e siècle.</p> <p><u>Description</u> : Maison et remise adjacente couvertes d'un toit d'ardoise à pignon découvert ; 2^e remise protégée par un toit en tuile plate à pignon découvert ; 3^e remise couverte par un toit en tuile mécanique à deux pans avec croupe. »</p>

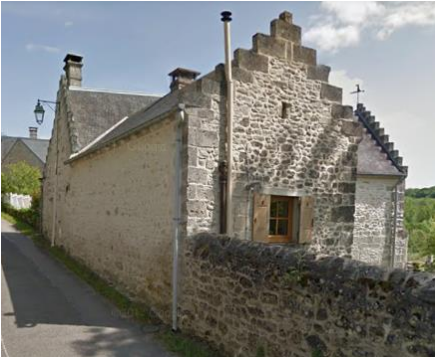
<p>Maison</p>	<p>Maison de la Frondaison</p> <p>12 rue de l'Eglise</p> <p>Parcelle AB 175</p> <p>Inventaire général du patrimoine culturel :</p> <p>« <u>Historique</u> : Ferme mentionnée pour la 1^{ère} fois au début du 13^e siècle parmi les biens de l'abbaye de Longpont ; on en ignore la composition et la distribution à cette époque ; elle est reconstruite au 17^e siècle ; elle est vendue comme bien national en 1791 ; après un incendie en 1943, la ferme est reconstruite en ne conservant des anciens bâtiments que l'étable sud et l'élévation extérieure de la grange nord et de l'étable est ; un nouvel accès est alors ménagé à l'est de la ferme.</p> <p><u>Description</u> : Logis en pierre de taille ; bâtiments agricoles en moellon ; tous les bâtiments ont des toits à pignon découvert à l'exception d'une construction greffée à l'arrière du corps de logis, qui a un toit à croupe ; seule l'étable est couverte en tuile mécanique. »</p>

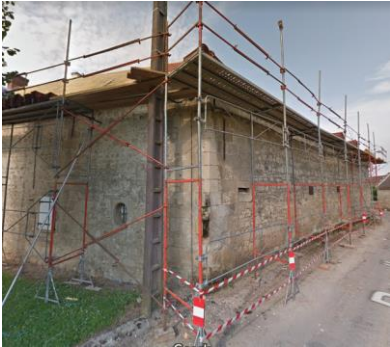
<p>E1 039</p>	<p>Ferme</p>	<p>Ferme des Tilleuls</p> <p>2 rue d'En Haut</p> <p>Parcelle AB 265</p> <p>Inventaire général du patrimoine culturel :</p> <p>« <u>Historique</u> : Ferme construite au milieu du 19^e siècle (le linteau du porche porte la date de 1852) sur l'emplacement d'une ferme plus ancienne.</p> <p><u>Description</u> : Ferme construite en pierre de taille calcaire à l'exception des élévations extérieures nord et ouest en moellon de calcaire et grès ; logis à élévations à travées, avec un étage carré desservi par un escalier dans-oeuvre ; il est couvert d'un toit à croupe et croupe polygonale en ardoise ; corps de ferme sud couvert d'un toit à croupe en ardoise ; hangar avec toit à pignon couvert en tuile mécanique ; les autres bâtiments sont indifféremment protégés par la tuile mécanique ou la tuile plate. »</p>

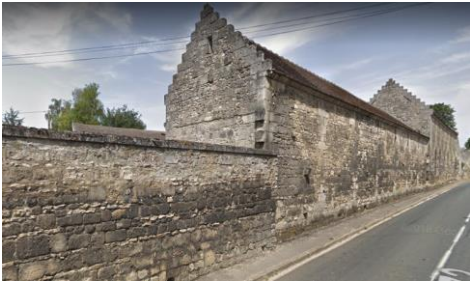
<p>E1 040</p>	<p>Ferme</p>	<p>Ferme</p> <p>1,3 Route de Compiègne</p> <p>Parcelle AB 214</p> <p>Inventaire général du patrimoine culturel :</p> <p>« <u>Historique</u> : Ferme édifée dans la 1^{ère} moitié du 17^e siècle ; les bâtiments agricoles datent du 17^e ou du 18^e siècle ; au 19^e siècle (après le cadastre de 1835) ou au 20^e siècle la ferme a été divisée en 2 propriétés par un mur et un des 2 bâtiments agricoles formant la partie occidentale a été raccourci ; l'autre a été remplacé par une maison dans la 1^{ère} moitié du 20^e siècle ; dans le 3^e quart du 20^e siècle, la ferme a été restaurée et un hangar a été construit au nord-est ; tous les bâtiments agricoles servent aujourd'hui de remises.</p> <p><u>Description</u> : Logis en pierre de taille et moellon avec un étage carré et un étage de comble ; il est desservi par un escalier dans-oeuvre en maçonnerie, tournant à retours sans jour, auquel on accède par un couloir voûté d'arêtes ; toit à deux pans, toit à longs pans et appentis à pignon découvert en tuile plate ; remise nord avec toit à pignon couvert et pignon découvert en tuile plate et tuile mécanique ; autre remise nord avec toit en tôle ondulée à pignon couvert ; étables, fenil et porcherie sud avec toit à pignon découvert et appentis en tuile plate et tuile mécanique ; remise sud avec toit à pignon découvert en tuile mécanique ; les bâtiments sud-ouest, dont une partie a été transformée en maison avec murs enduits, ont un toit à croupe et pignon couvert, en tuile mécanique. »</p>

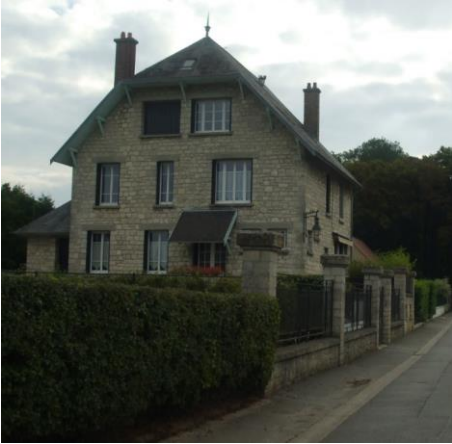
N°	NOM ET LOCALISATION	IDENTIFICATION ET DESCRIPTION	PHOTOS ET EXTRAIT CADASTRAL
B1 – CHATEAUX ET HABITATION REMARQUABLES			
B1 101	Maison	<p>9 avenue du Rossignol</p> <p><u>Description</u> : Maçonnerie apparente. Linteaux monolithiques. Allèges débordantes. Toiture en saillie avec chevrons émergents. Appentis. Chaînage d'angle fondu.</p> <p><u>Enjeux</u> : Modénature, ordonnancement.</p>

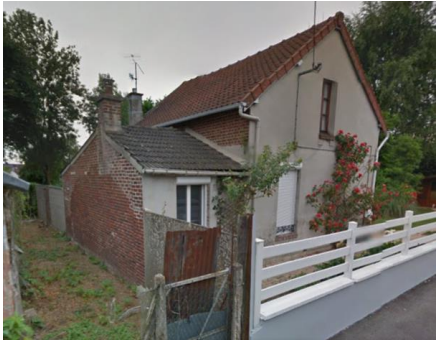
B1 102	Maison	<p>4 impasse de Compiègne</p> <p><u>Description</u> : Construction en briques en partie enduite. Allèges en briques. Garde-corps en fer forgé.</p> <p><u>Enjeux</u> : Uniformisation des menuiseries.</p>

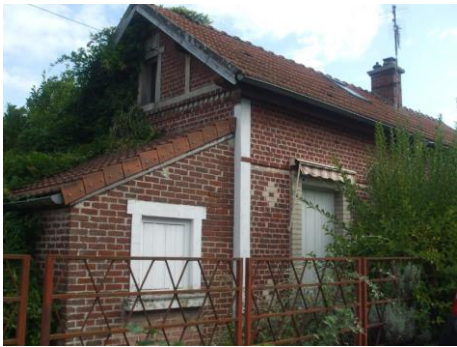
B1 103	Maison	<p>3 impasse de Compiègne</p> <p><u>Description</u> : Façades principales en briques bicolores. Jambage et linteaux enduits ou en briques. Allèges débordantes. Bandeau soulignant le premier étage.</p> <p><u>Enjeux</u> : Modénature, ordonnancement.</p>

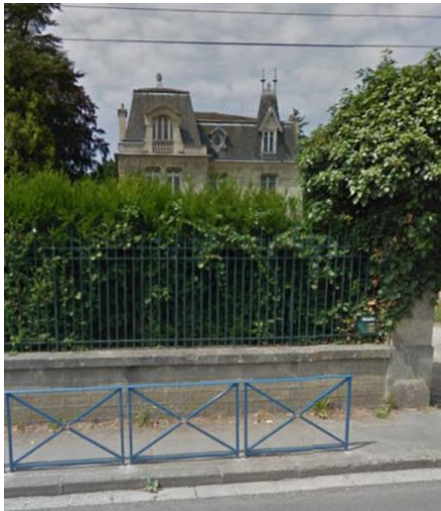
<p>B1 157</p>	<p>Maison</p>	<p>19 route de Vivières</p> <p><u>Description</u> : Construction en pierres calcaires. Ouvertures de toit travaillées, modénatures en zinc ou calcaire. Toit d'ardoises.</p> <p><u>Enjeux</u> : Modénature, ouverture du toit.</p>

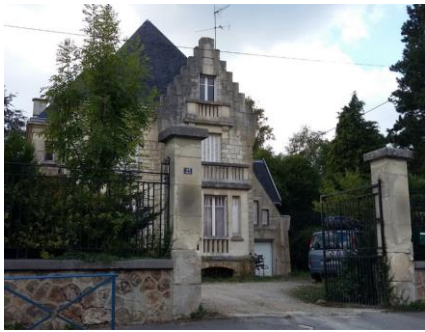
<p>B1 158</p>	<p>Maison</p>	<p>23 route de Vivières</p> <p><u>Description</u> : Construction et garde-corps en pierres calcaires. Pignon en pas de moineaux. Soupirail en demi-cintre.</p> <p><u>Enjeux</u> : Modénature.</p>

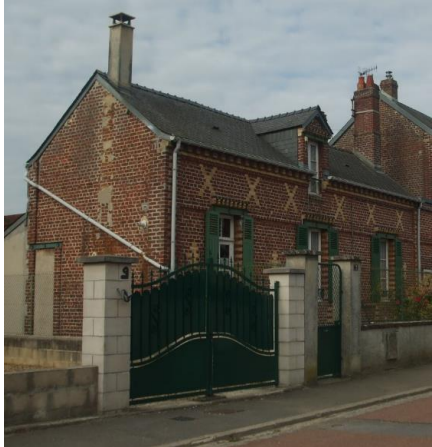
<p>B1 169</p>	<p>Maison</p>	<p>11 rue Nino Mascitti</p> <p><u>Description</u> : Construction en briques bicolores. Pignon en pierres apparentes. Jambages et linteaux en briques, linteaux débordants. Chaînage d'angle en briques. Ouvertures de toit.</p> <p><u>Enjeux</u> : Modénature, ordonnancement.</p>

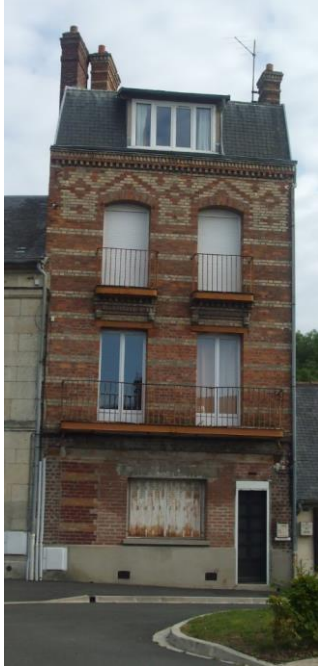
<p>B1 170</p>	<p>Maison</p>	<p>78 rue du Général Leclerc</p> <p><u>Description</u> : Façade principale en briques bicolores. Jambage et linteaux en briques, linteaux du deuxième étage en demi-cintre.</p> <p><u>Enjeux</u> : Modénature, ordonnancement.</p>

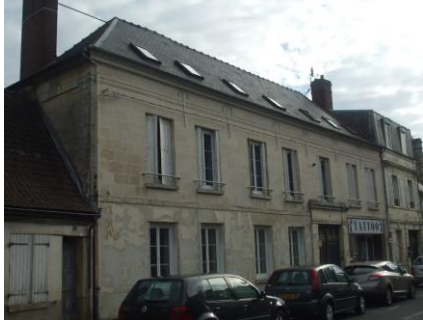
<p>B1 171</p>	<p>Maison</p>	<p>62-64 rue du Général Leclerc</p> <p><u>Description</u> : Maçonnerie apparente en pierres calcaires. Toiture à 4 pans. Ordonnancement des ouvertures. Allèges débordantes. Corniche travaillée. Bandeau soulignant le 1er étage.</p> <p><u>Enjeux</u> : Modénature, ordonnancement.</p>

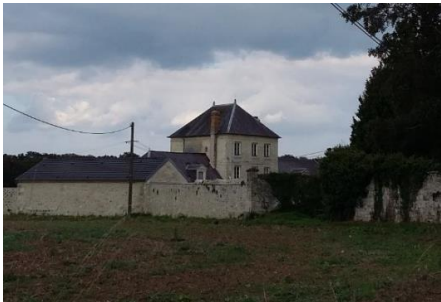
<p>B2 025</p>	<p>Édifices religieux</p>	<p>Prieuré Saint-Georges, Saint-Rémy, Abbaye de Bénédictins, de Bénédictines</p> <p>42 route de Vivières-Saint Rémy</p> <p>Parcelle AO 432</p> <p>Inventaire général du patrimoine culturel :</p> <p>« <u>Historique</u> : Prieuré de bénédictins fondé par Saint-Valbert autour de 650, sous le vocable de Saint-Georges ; le monastère aurait été détruit dans la 1ère moitié du 13e siècle puis reconstruit ; au début du 17e siècle, le monastère est abandonné ; autour de 1630, on y transfère les bénédictines de Saint-Rémy-de-Senlis ; les bâtiments sont restaurés ou reconstruits et prennent le nom d'abbaye Saint-Rémy (le colombier porte la date de 1635 ou 1637) ; de grands travaux de réparation sont signalés dans la 2e moitié du 17e siècle et dans la 2e moitié du 18e siècle ; l'abbaye est vendue en 1791 et la majeure partie de ses bâtiments sont détruits entre cette date et 1835 ; les constructions subsistantes sont étendues et adaptées dans la 1ère moitié du 19e siècle, pour servir d'abord de maison puis de manufacture de châles ; après avoir été une ferme, la propriété abrite aujourd'hui la meute d'un équipage de chasse.</p> <p><u>Description</u> : Maison avec élévations couvertes d'enduit ; sa partie centrale avec une seule élévation à travées est couverte d'un toit en pavillon en ardoise ; les parties latérales ont un toit à croupe en ardoise ; colombier en pierre avec brique en remplissage couvert d'un toit polygonal en tuile plate ; communs nord avec toit en pavillon en ardoise et toit à pignon couvert et demi-croupe en tuile plate ; communs est avec toit à pignon couvert en ciment, et toit à pignon couvert et croupe en ardoise ; communs ouest avec toit à pignon couvert et croupe en tuile mécanique. »</p> <p><u>Enjeux</u> : Composition générale des bâtiments, mur d'enceinte.</p>

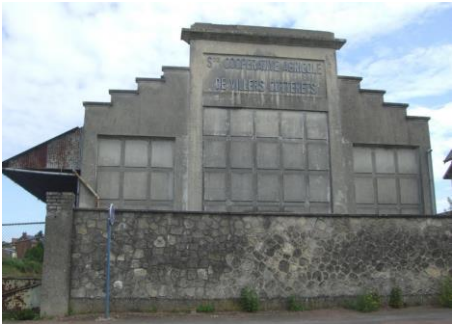
B3 007	Ste Coopération Agriculture	<p>Adresse :</p> <p>1 avenue de la Ferté Milon</p> <p><u>Description</u> : Construction béton. Façade principale en pas de moineaux.</p> <p><u>Enjeux</u> : Façade principale, structure</p>

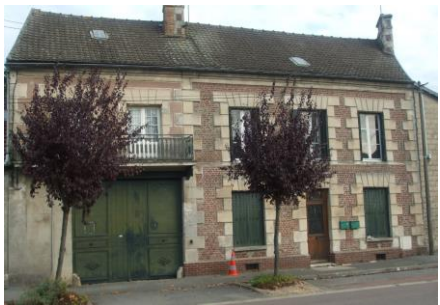
B3 008	Ferme	<p>Adresse :</p> <p>128 rue du Général Leclerc</p> <p><u>Description</u> : Façades principales en briques bicolores. Jambage, linteaux et chaînage d'angle en pierres calcaires. Allèges débordantes au rez-de-chaussée. Bandeau soulignant le premier étage. Soubassement avec soupiraux. Balcon.</p> <p><u>Enjeux</u> : Modénature, ordonnancement.</p>

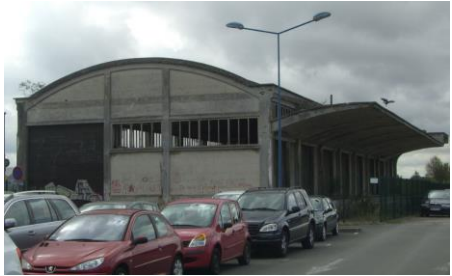
B4 034	Halle SNCF	<p>Adresse :</p> <p>Avenue de la gare</p> <p><u>Description</u> : Construction structure poteau-poutre en béton. Toiture en demi-ceintre, appentis en porte-à-faux</p> <p><u>Enjeux</u> : Structure</p>

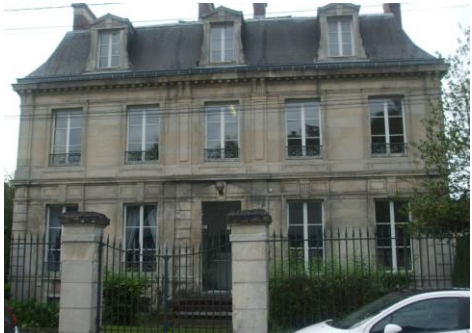
B4 035	Maison du Parc	<p>Parcelle 350</p> <p><u>Description</u> : Élévation à travées. Ordonnancement des ouvertures. Toit : ardoise</p> <p><u>Enjeux</u> : Ordonnancement de la façade principale.</p>

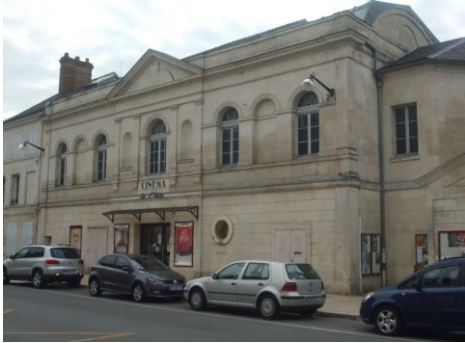
B4 039	Salle des fêtes	<p>Salle des fêtes</p> <p>10-12 place Aristide Briand</p> <p>Parcelles AB 268</p> <p>Inventaire général du patrimoine culturel :</p> <p>« <u>Historique</u> : Salle des fêtes construite sur les plans de l'architecte l'Hardy, la 1ère pierre est posée en août 1836 (la plaque de fondation est conservée au musée Alexandre Dumas) ; le bâtiment est inauguré en 1838 (renseignements fournis par les archives municipales) ; elle a été transformée en théâtre dans les années 1887-1888, c'est actuellement un cinéma. »</p> <p><u>Enjeux</u> : Ordonnancement et modénature de la façade principale.</p>

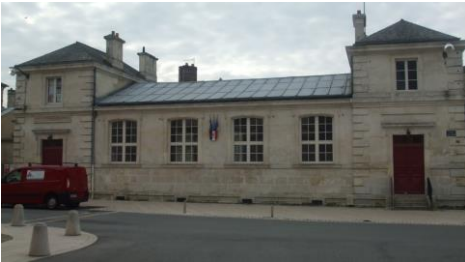
B4 040	École primaire	<p>École primaire</p> <p>4-6 place Aristide Briand</p> <p>Parcelle AB 276</p> <p>Inventaire général du patrimoine culturel :</p> <p>« <u>Historique</u> : Ecole primaire de garçons, construite de 1863 à 1865 par l'architecte G. Pottier (datation et attribution par source) ; après 1909, le bâtiment a servi de logement pour des fonctionnaires municipaux, puis ce fut le siège de la justice de paix, c'est actuellement une annexe de l'hôtel de ville. »</p> <p><u>Enjeux</u> : Ordonnancement symétrique de la façade principale.</p>

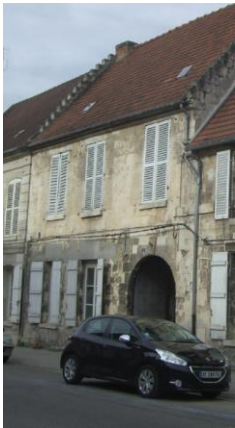
B4 041	Hôtel	<p>Hôtel</p> <p>8 rue Demoustier</p> <p>Parcelle AC 82</p> <p>Inventaire général du patrimoine culturel :</p> <p>« <u>Historique</u> : Hôtel construit au 17e siècle ; au 18e siècle, il est agrandi au sud, et une aile en retour est édifée au nord.</p> <p><u>Description</u> : Hôtel avec toit à pignon découvert en tuile mécanique et tuile plate ; escalier hors-oeuvre couvert d'un toit en pavillon en ardoise. »</p> <p><u>Enjeux</u> : Identification des éléments non étudiés : cour, communs, puits. Porche.</p>

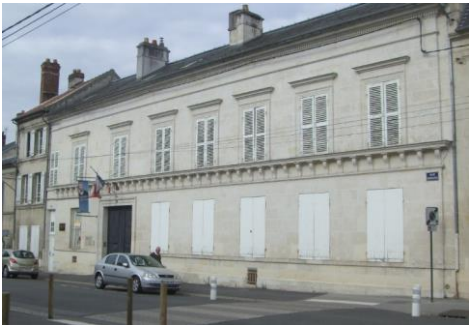
<p>B4 042</p>	<p>Hôtel</p>	<p>Hôtel dit « Musée Alexandre Dumas »</p> <p>24 rue Demoustier</p> <p>Parcelle AC 457</p> <p>Inventaire général du patrimoine culturel :</p> <p>« <u>Historique</u> : Hôtel construit dans le 1er quart du 19e siècle ; l'aile nord des communs a été transformée dans la 1ère moitié du 20e siècle en même temps que le décor des élévations sur cour était unifié ; vers 1960, le musée Alexandre Dumas y a été installé ; l'aile sud des communs a été détruite peu après 1984 ; le jardin ne fait plus partie du bâtiment. »</p> <p><u>Enjeux</u> : Identification des éléments non étudiés : cour, jardin, communs. Ordonnancement de la façade principale.</p>

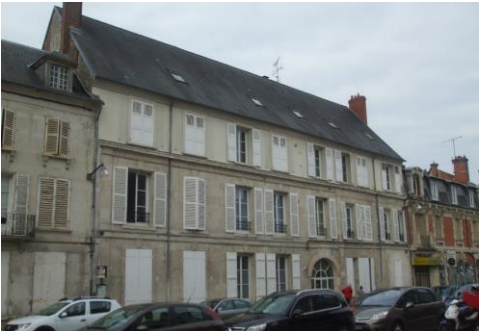
<p>B4 043</p>	<p>Hôtel</p>	<p>Hôtel de voyageurs</p> <p>29 place du Docteur-Henri-Moufflier</p> <p>Parcelle AB 62</p> <p>Inventaire général du patrimoine culturel :</p> <p>« <u>Historique</u> : Hôtel construit dans le 1er quart du 19e siècle ; l'hôtel, uni au bâtiment voisin contemporain, a été accru d'un étage supplémentaire dans la 1ère moitié du 20e siècle (après 1923) ; les remises à l'est ont été abattues après 1835 ; l'hôtel est aujourd'hui occupé par la gendarmerie.</p> <p><u>Description</u> : 2e étage édifié en brique couverte d'enduit. »</p> <p><u>Enjeux</u> : Elévation à travée de la façade. Identification des éléments non étudiés : Jardin, remise.</p>

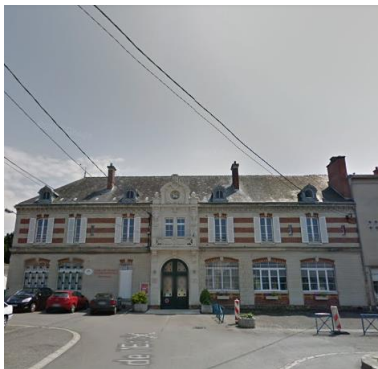
<p>B4 044</p>	<p>École primaire</p>	<p>École primaire</p> <p>11 place des Écoles</p> <p>Parcelle AC 132</p> <p>Inventaire général du patrimoine culturel :</p> <p>« <u>Historique</u> : Ecole construite de 1896 à 1898 (le balcon porte les deux dates).</p> <p><u>Description</u> : Ecole dont le rez-de-chaussée est bâti en moyen appareil calcaire et l'étage carré en brique et pierre à assises alternées. »</p> <p><u>Enjeux</u> : Elévation à travées. Modénature de la façade principale.</p>

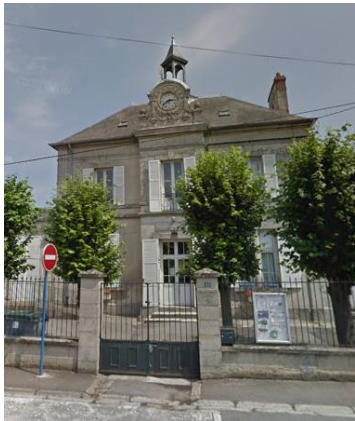
B4 045	Salle de réunion	<p>Mairie-école dite salles André Brogly</p> <p>45 rue du Grand Montoir</p> <p>Parcelle BL 245</p> <p>Inventaire général du patrimoine culturel :</p> <p>« <u>Historique</u> : Mairie école de la commune de Pisseleux construite en 1877 par Barbezier agent voyer à Villers-Cotterêts ; entre 1884 et 1886, l'architecte parisien Th. Courty ajoute 2 appendices latéraux au bâtiment pour servir de salle de classe supplémentaire et d'abri pour la pompe à incendie ; aujourd'hui l'ancienne mairie école sert de salle de réunion sous le nom de salles André Brogly ; des annexes ont été édifiées postérieurement à 1972. »</p> <p><u>Enjeux</u> : Identification des parties non étudiées : jardin, remise.</p>

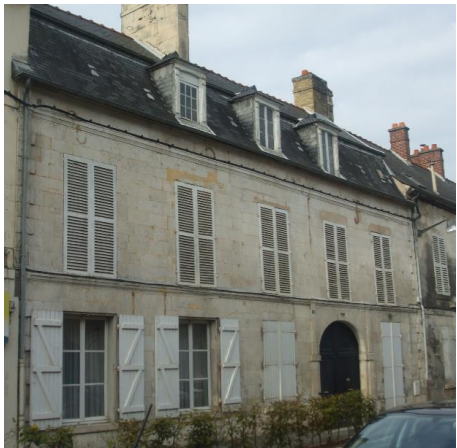
B4 046	Hôtel	<p>Hôtel</p> <p>31 rue du Général Leclerc</p> <p>Parcelle AB 21</p> <p>Inventaire général du patrimoine culturel :</p> <p>« <u>Époque de construction</u> : Hôtel construit à la fin du 18e ou au début du 19e siècle</p> <p><u>Description</u> : La construction présente une élévation à travées, des combles à surcroît ainsi qu'un toit à longs pans brisés. »</p> <p><u>Enjeux</u> : Identification des parties non étudiées : cour, jardin, communs. Ordonnancement de la façade principale.</p>

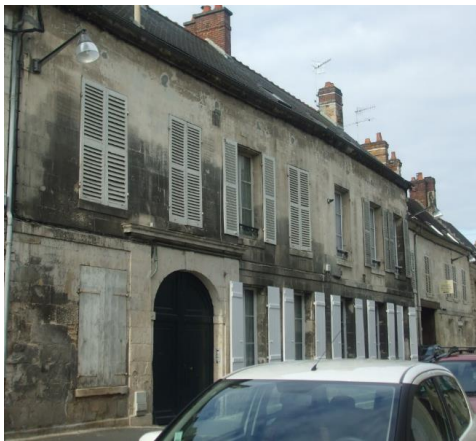
B4 047	Hôtel	<p>Hôtel de voyageurs</p> <p>33 rue du Général Leclerc</p> <p>Parcelle AB 18</p> <p>Inventaire général du patrimoine culturel :</p> <p>« <u>Époque de construction</u> : 4e quart du 18e siècle ou le 1er quart du 19e siècle</p> <p><u>Description</u> : Il s'agit d'un hôtel de voyageurs. La façade principale présente une élévation à travées. »</p> <p><u>Enjeux</u> : Identification des parties non étudiées : cour, jardin, remise. Ravalement de la façade.</p>

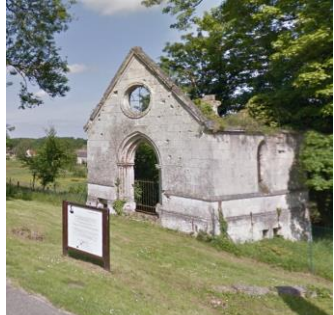
B2 – ÉDIFICES RELIGIEUX			
B2 026	Presbytère	<p>Presbytère</p> <p>1 Grand Rue Parcelle OC 441</p> <p>Inventaire général du patrimoine culturel : « <u>Historique</u> : Presbytère construit à la fin du 2^e quart du 18^e siècle (la date de 1744 est inscrite sur le portail) ; il servit d'école pendant la Révolution, puis il reprit sa destination première ; il fut restauré plusieurs fois au cours du 19^e siècle ; aujourd'hui, il sert de maison. »</p>	 
B2 027	Chapelle Collard	<p>Ensemble Funéraire de la Famille Collard</p> <p>Rue de l'Eglise Parcelle OC 100</p> <p>Inventaire général du patrimoine culturel : « <u>Historique</u> : Chapelle funéraire érigée dans un enclos privé, sur ordre de Maurice Collard, les sources indiquent que la construction fut commencée en 1850 et achevée en 1853 ou peu après, le monument funéraire familial fut ensuite transporté du cimetière dans l'enclos, l'ensemble tombe en déshérence, a été attribué à la commune après 1918. »</p>

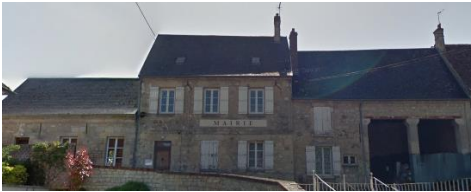
E2 037	Mairie	<p>Mairie et école</p> <p>6 Grand Rue</p> <p>Parcelle OC 202</p> <p>Inventaire général du patrimoine culturel :</p> <p>« <u>Historique</u> : Mairie école construite au milieu du 19^e siècle, les archives communales signalent dépenses et travaux qui se sont étagés entre 1842 et 1851 ; de 1889 à 1891, la municipalité a acquis puis agrandi un bâtiment du 19^e siècle, destiné à servir d'abri pour la pompe à incendie et de refuge pour les indigents.</p> <p><u>Description</u> : Mairie école construite en moellons de calcaire et grès ; la partie qui abrite la mairie à un étage carré couvert d'un toit à pignon couvert en ardoise ; la partie réservée pour l'école a un toit à pignon découvert en tuile plate ; abri de la pompe à incendie édifié en pierre de taille calcaire, moellons de calcaire et grès, et brique, avec toit à pignon couvert en tuile mécanique. »</p>

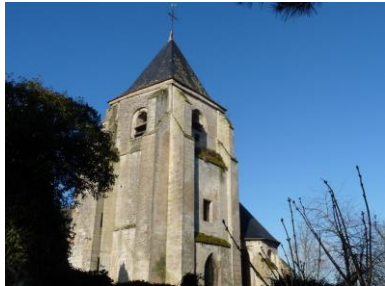
B2 028	Église	<p>Église paroissiale de Sainte-Clotilde de l'assomption</p> <p><i>Rue de l'Eglise</i> <i>Parcelle AB 148</i></p> <p>Inventaire général du patrimoine culturel :</p> <p>« <u>Historique</u> : Eglise paroissiale sainte Clotilde construite au 12e siècle ; il en subsiste la base du clocher qui sert de sacristie ; elle est transformée au 16e siècle ; dans la 1ère moitié du 19e siècle, son intérieur est totalement restauré et les fenêtres sont agrandies ; elle reçoit alors une nouvelle façade et un portique néo classique ; elle porte depuis peu le vocable de l'Assomption.</p> <p><u>Description</u> : Sacristie et chapelles latérales couvertes d'une voûte d'ogives ; chœur avec fausse voûte en cul-de-four ; nef avec fausse voûte en berceau ; lambris de couvrement sur les bas côtés. »</p>

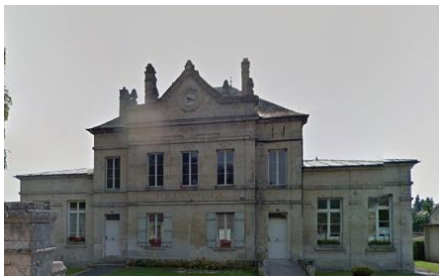
B4 052	Mairie/Ecole	<p>Mairie et école</p> <p><i>2,4 Rue de l'Escadron de Gironde</i> <i>Parcelle AB 102, 103</i></p> <p>Inventaire général du patrimoine culturel :</p> <p>« <u>Historique</u> : Mairie école construite entre 1881 (date de l'achat du terrain) et 1889 (la façade porte la date). »</p>

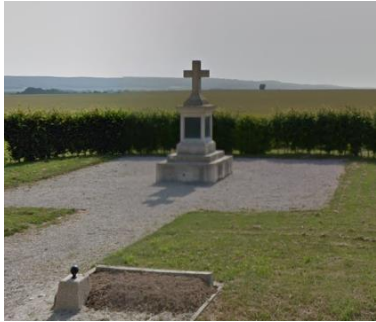
B7 – ÉDIFICES PARTICULIERS			
B7 121	Monument de Gironde	<p>Monument aux morts dit Croix de Gironde <i>D 81</i> <i>Parcelle AO 60</i></p> <p>Inventaire général du patrimoine culturel : « <u>Historique</u> : Monument aux morts en forme de croix monumentale, élevé à la fin du 1^{er} quart du 20^e siècle, à l'endroit où sont tombés le lieutenant Gaston de Gironde et des hommes de son escadron lors d'une attaque contre un convoi allemand d'aéroplanes, le 10 septembre 1914. »</p>

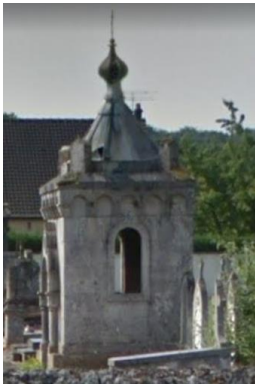
B7 162	Chapelle Funéraire	Chapelle Funéraire du 4e quart 19e siècle <i>Cimetière de Vivières</i> AB 38 Inventaire général du patrimoine culturel

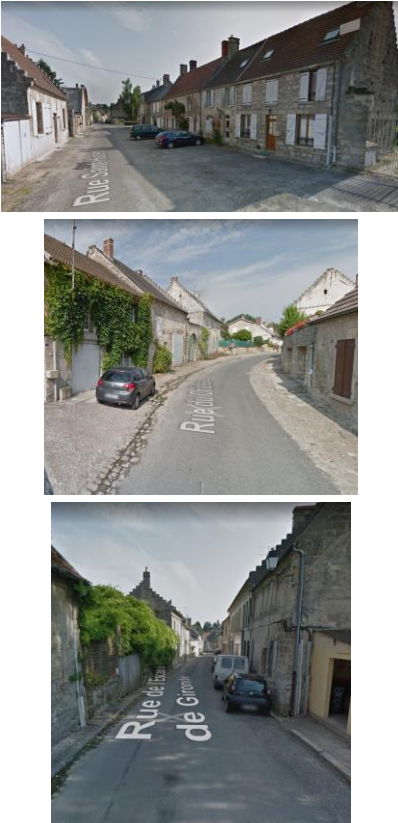
<p>E1064</p>	<p>Maisons à pierre de taille Centre bourg</p>	<p>Maison typique du soissonnais dite à Pas de Moineau ou à redents. Maison en pierre de taille</p> <p>Adresse :</p> <p>Rue Saint-Hubert</p> <p>Rue du Château</p> <p>Rue de l'Escadron de Gironde</p>
