Périmètre délimité des abords

Église Saint-Jean-Baptiste

Unité départementale de l'Architecture et du Patrimoine de la Gironde
Mai 2022

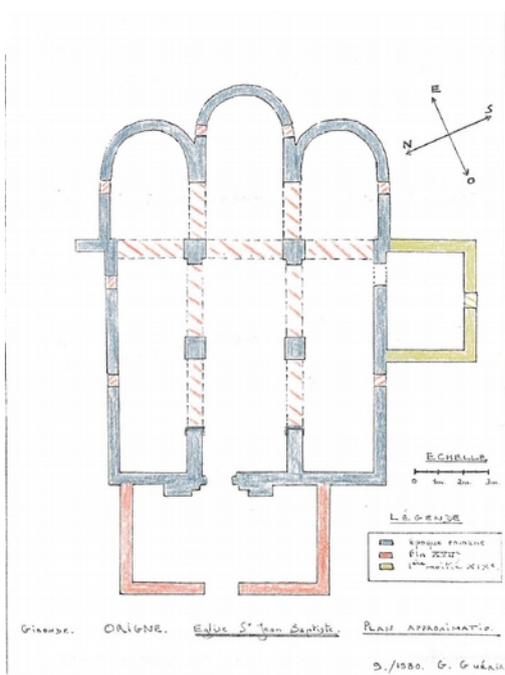
Plan de l'église Saint-Jean-Baptiste de 1980 par G. Guérin

Dans le plan de l'édifice, nef et bas-côtés sont d'égales proportions et traduisent un couvrement charpenté et non pas voûté. La nef est séparée des bas-côtés par de gros piliers quadrangulaires supportant de grands arcs en plein cintre, refait en 1694. Un porche, érigé peu avant 1691, précède le portail que surmonte un clocher-mur percé de deux baies. A l'ouest, le portail roman s'ouvre sous trois arcs en retrait retombant sur des piédroits. Au-dessus de cette porte, des modillons assez frustes soutiennent une tribune à balustrade de bois, occupant le côté ouest de la nef.

A l'est, le chevet, coiffé d'un clocher-mur bas au-dessus de l'arc triomphal, se termine par trois absides semi-circulaires, dont les voûtes sont en cul-de-four. De très belles fresques, peintes au XIII^{ème} ou XIV^{ème} siècle, ont été dégagées en 1974, dans l'absidiole sud et restaurées.

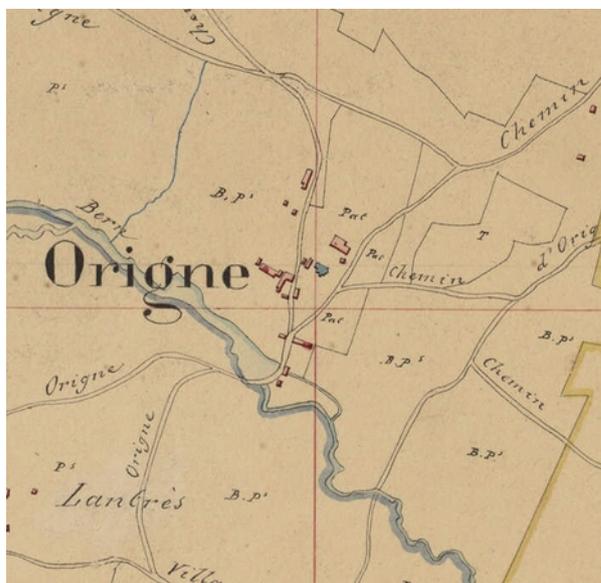
Cadastre « dit napoléonien » du 1843 (église en bleu)

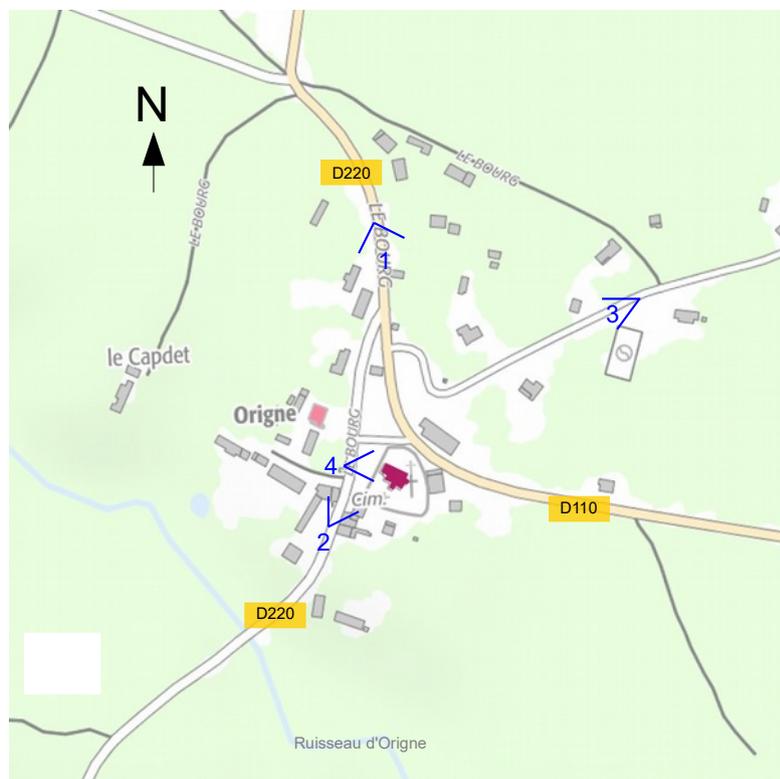
Plan de Situation

L'église Saint-Jean-Baptiste et son cimetière enclos par un mur de pierre, se situent au centre du bourg d'Origne, clairière dans la forêt des landes de Gironde, dans un tissu lâche de maisons traditionnelles en RdC et R+1.

Au nord (1), l'église est perçue de loin, depuis la route dite Le bourg, bordée d'un tissu bâti peu dense implanté en discontinu.

Au sud (2), dissimulée derrière un front bâti en R+1 bordant la départementale D220, elle n'est visible qu'une fois entré dans le centre-bourg d'Origne.

A l'est (3), l'église se perçoit ponctuellement entre la végétation abondante et les quelques habitations. Depuis son enceinte, elle offre une vue sur un paysage boisé.

A l'ouest (4), elle est visible de front depuis la route départementale 220 qui la longe. Elle fait face à quelques maisons traditionnelles et récentes, sur un arrière plan boisé.

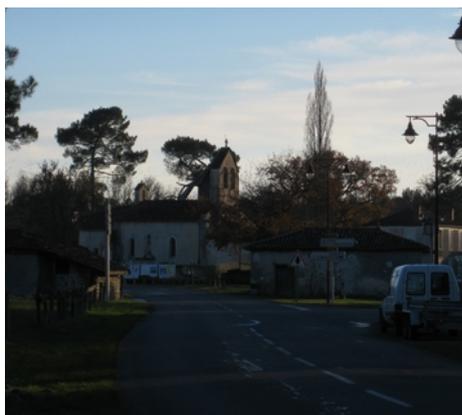
1- Vue nord depuis la route Le Bourg

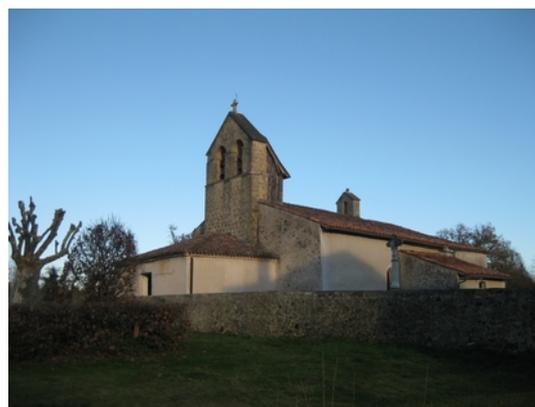
2- Vue sud-est depuis rue Le Bourg

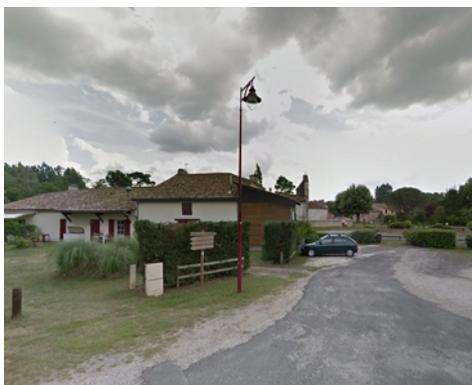
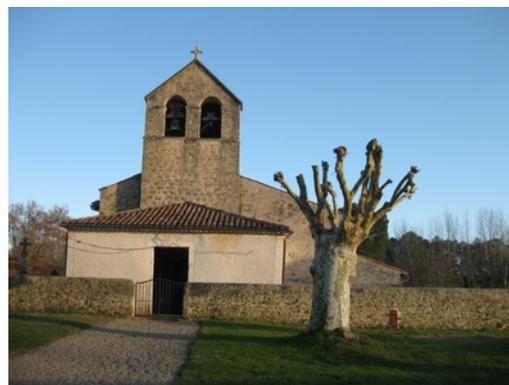
4- Vue ouest face à l'entrée de l'église, depuis la rue Le Bourg

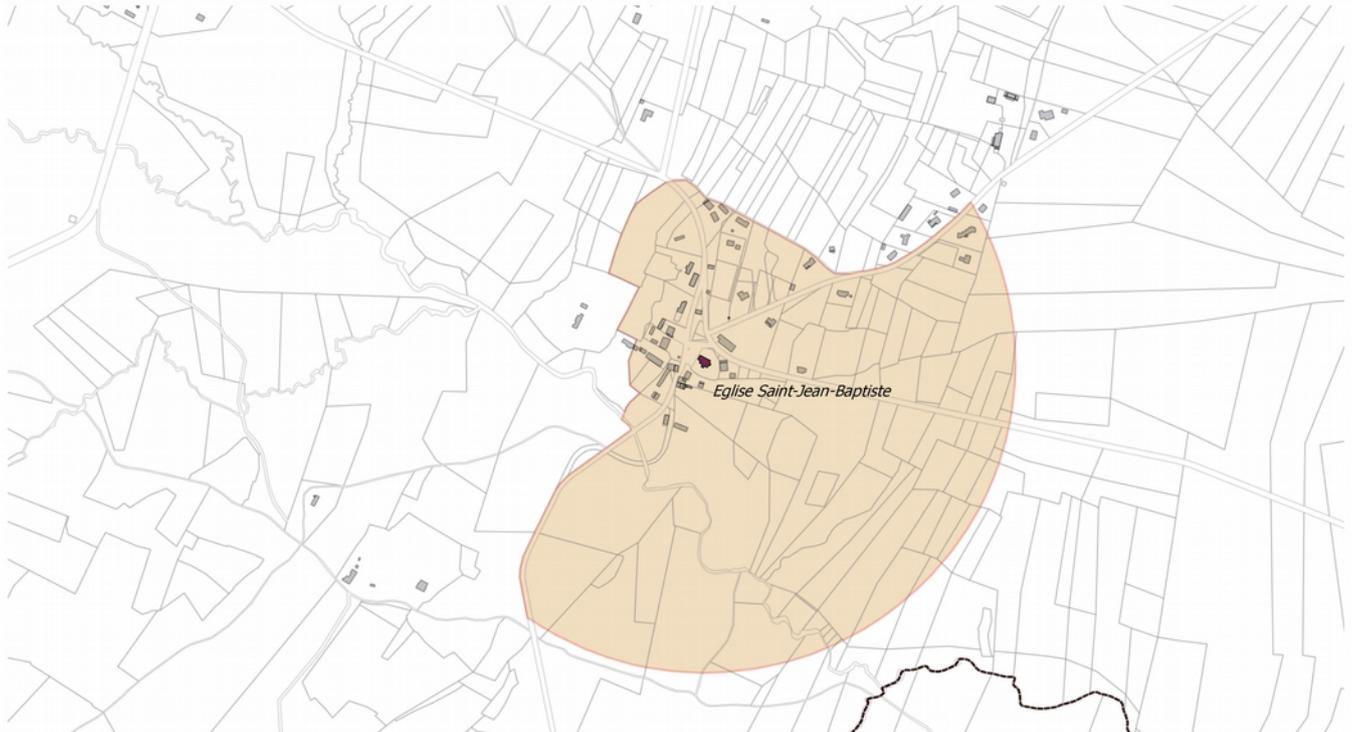
Proposition de Périmètre Délimité des Abords

- Monument Historique
- Projet de Périmètre Délimité des Abords (PDA) - Servitude AC1

- de conserver une large part du périmètre actuel au sud, sud-est et à l'est de l'église, afin de préserver les vues sur et depuis le grand paysage de bosquets et bois, et de mettre en scène l'église dans son environnement.
- de réduire le périmètre au sud-ouest, nord, nord-est.

En effet, au sud-ouest l'église n'est visible qu'en entrant dans le centre-bourg d'Origine et au nord-est, la configuration du tissu urbain et l'abondance de la végétation ne permettent pas de vues à distance sur l'église.

Le bâti co-visible du monument et le tissu urbain traditionnel représenté par des maisons discontinues en pierre ou enduites, avec menuiseries bois et toiture en tuiles canal, forment l'accompagnement de l'église et sont conservés dans le périmètre de protection.
