PORT-LA NOUVELLE

MISSION DE MAITRISE D'ŒUVRE POUR L'AGRANDISSEMENT DU PORT

MODELE PHYSIQUE EN CUVE A HOULE DES PARTIES TERMINALES DES DIGUES – RAPPORT D'ESSAIS

RAPPORT°8713239-MOD-R003 – VERSION 2

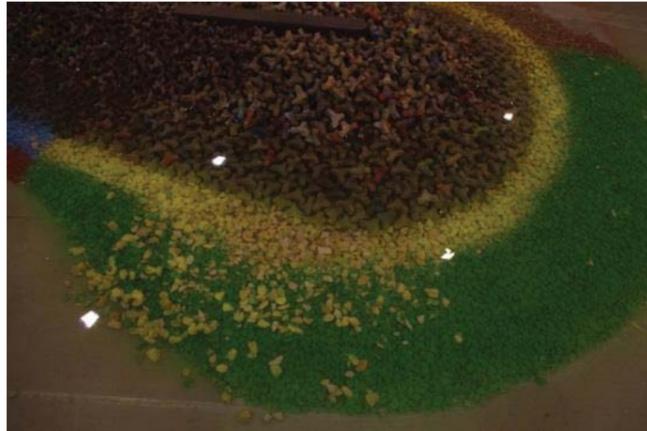
Les butées ont ainsi répondu aux critères fixés, excepté dans une zone très ponctuelle située en arrière du musoir de la digue Nord. En effet, dans cette zone, les dommages ont dépassé le critère fixé pour des essais relatifs à des houles de directions N110 et N135. Néanmoins, même si localement le critère de stabilité a été dépassé, la stabilité de cette butée en enrochements a été jugée acceptable car les dommages n'ont pas affecté la stabilité de la carapace en Accropodes™ II, et ce malgré le nombre important de tempêtes centennales qui ont été imposées à l'ouvrage (entre 5 et 10).

Butée du musoir côté port après plusieurs tempêtes centennales de secteur Est

Pour cette zone de la butée en partie arrière du musoir, la recommandation du Maître d'Oeuvre est de prévoir après chaque forte tempête (c'est-à-dire une tempête ayant produit des houles dont la période de retour excède 10 ans), une inspection par plongeur de cette partie d'ouvrage. Selon les observations qui seront alors faites, il pourra être envisagé de recharger ponctuellement en enrochements cette zone.

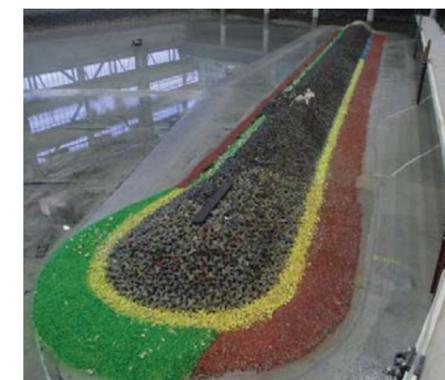
La protection anti-affouillement positionnée en pied d'ouvrage s'est révélée globalement stable lors des différents essais réalisés.

État du tapis sans abaissement des fonds

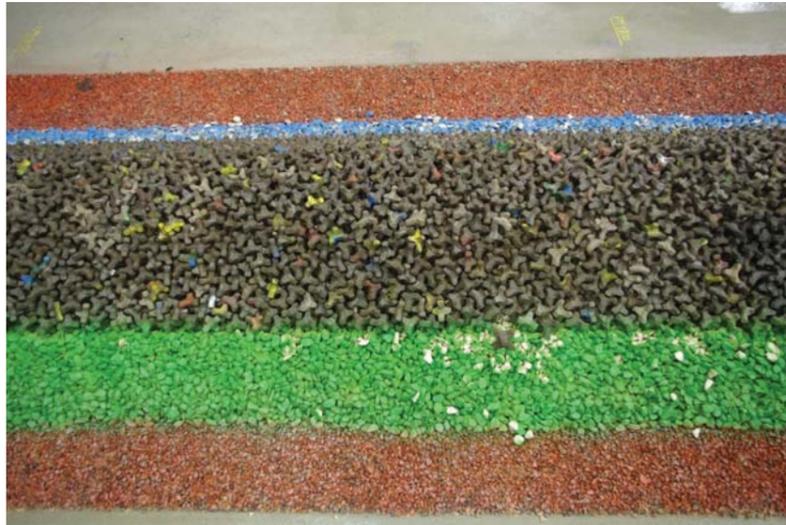
PM 1750

Détails des extractions d'Accropodes™ observées sur le talus arrière

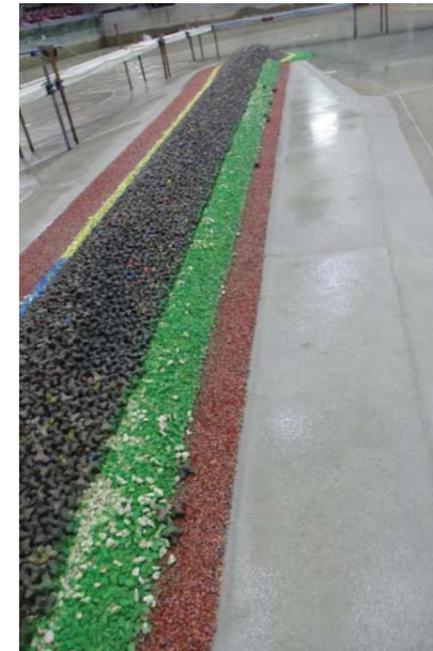
Digue NORD - coté port – après essai

Détails des extractions d'Accropodes™ observées sur le talus arrière

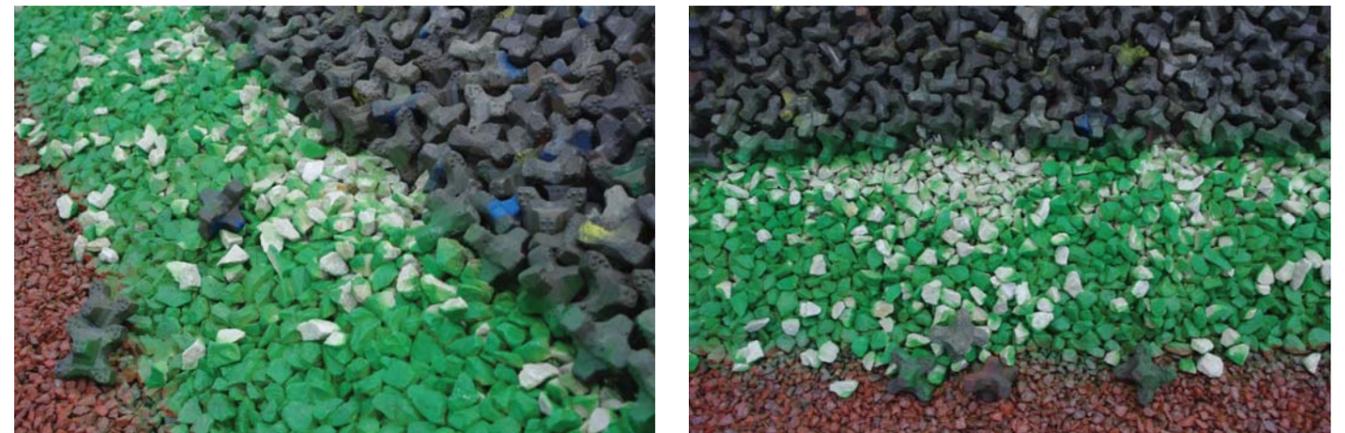
Digue NORD - coté port – après essai

Détails des extractions d'Accropodes™ observées sur le talus arrière

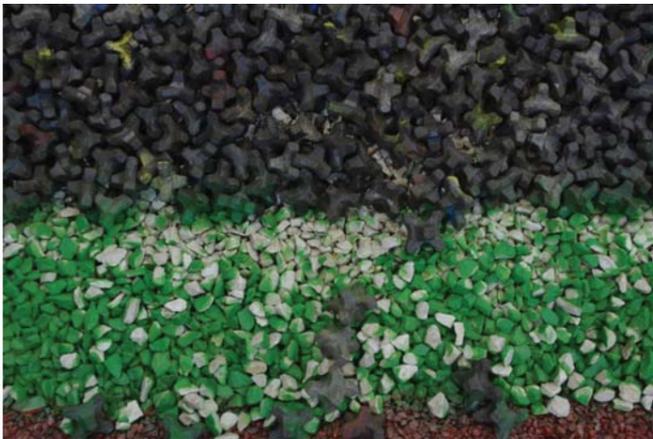
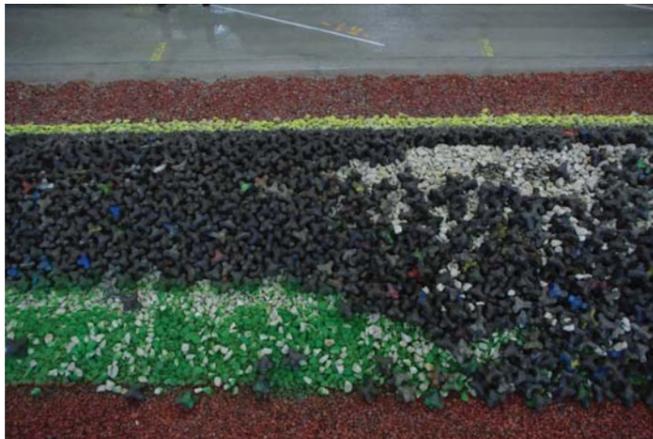
Digue NORD - coté port – après essai
Détails des dommages observés sur le talus arrière

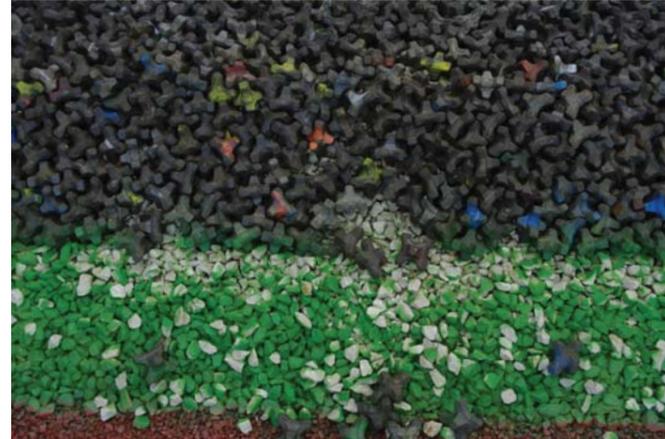
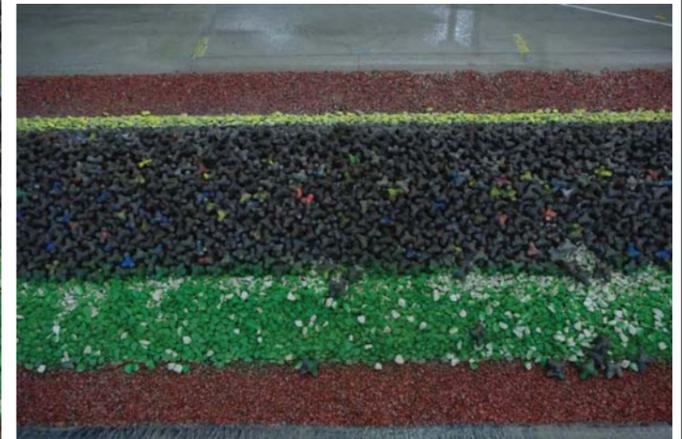
Digue NORD - coté port – après essai
Détails des dommages observés sur le talus arrière
